| KRAJ: | Jihočeský | INVESTOR: | Obec Breznice, č. p. 48, 39171 Breznice |
| STAVBA: | BYTOVÝ DŮM | AKCE : | REVITALIZACE BYTOVÉHO DOMU č.p. 39 |
| ČST : | D.1 Stavební objekty | | |
| OBSAH : | ŘEZ A-A – NÁVRH | | |

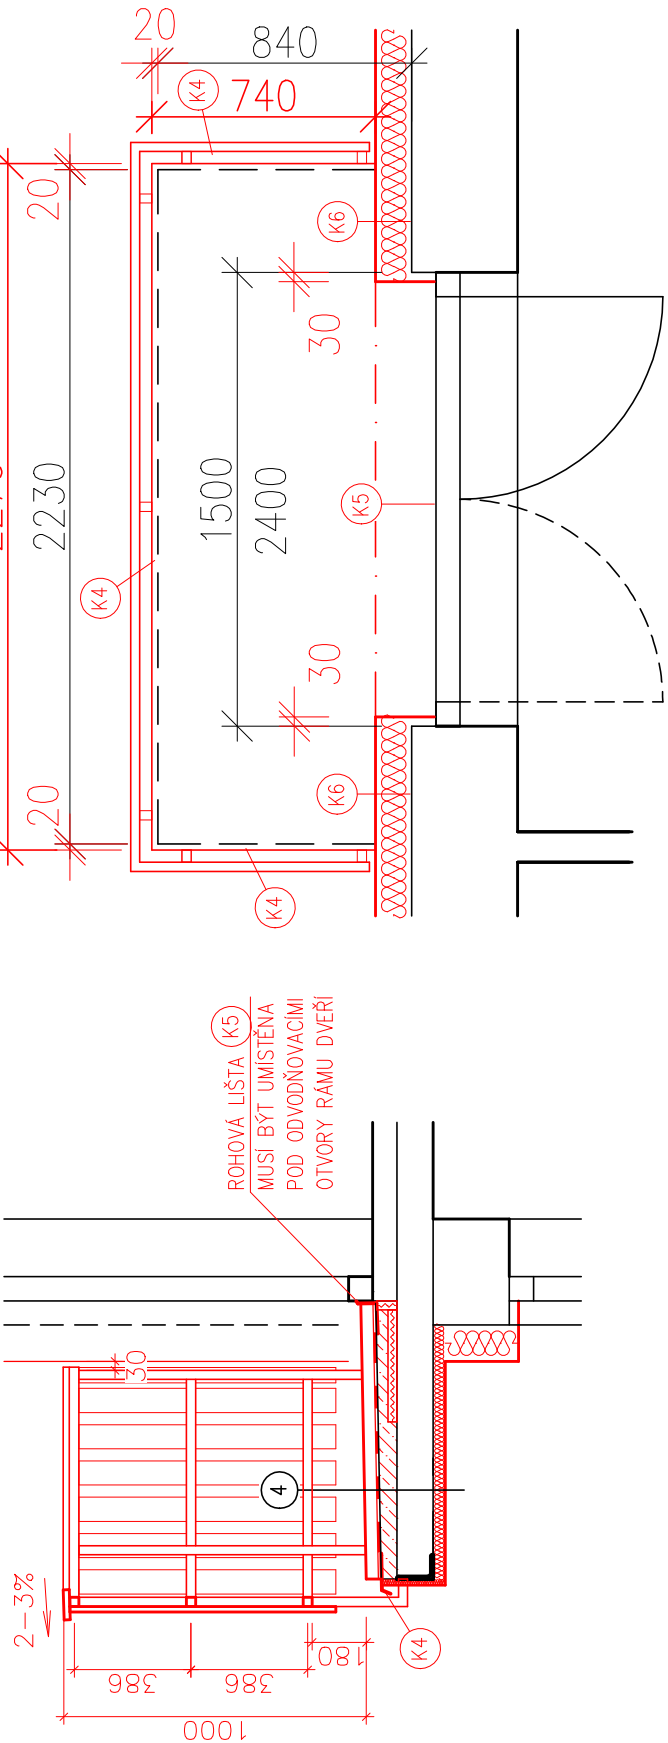
DETAIL BALKONU

- 3** NÁŠLAPNÁ VRSTVA  
BETONOVÁ MAZANINA  
PZD PANELE  
OMITKA
  - 4** VYBOURÁNÍ – KERAMICKÁ DLAŽBA DO LEPIDLA  
BETONOVÁ MAZANINA VE SPÁDU 40-60mm  
2x HYDROIZOLAČNÍ OXIDOVANÝ ASFALTOVÝ  
PÁS SE SKLENĚNOU TRANKOU  
DLAŽBA NA PODLOŽKÁCH  
PVC FÓLIE VČETNĚ UKONČOVACÍCH VPLÝNÝLÝ PROFILŮ  
BETONOVÁ MAZANINA C20/25 XC2 Dmax=8mm-F3  
VE SPÁDU MIN. 2%, MIN. TLOUŠŤKA DESKY 50mm  
XPS tl. 60mm V PRUHU 800mm OD DVEŘÍ  
ŽELEZOBETONOVÁ DESKA MEZI U PROFILY  
ODSTRANĚNÍ OMITKY  
MINERÁLNÍ VATA – 40mm, BOKY BALKONU 20mm  
LEPIDLO + VÝZTUŽNÁ SÍŤ  
SLIKONOVÁ STĚRKOVÁ OMITKA

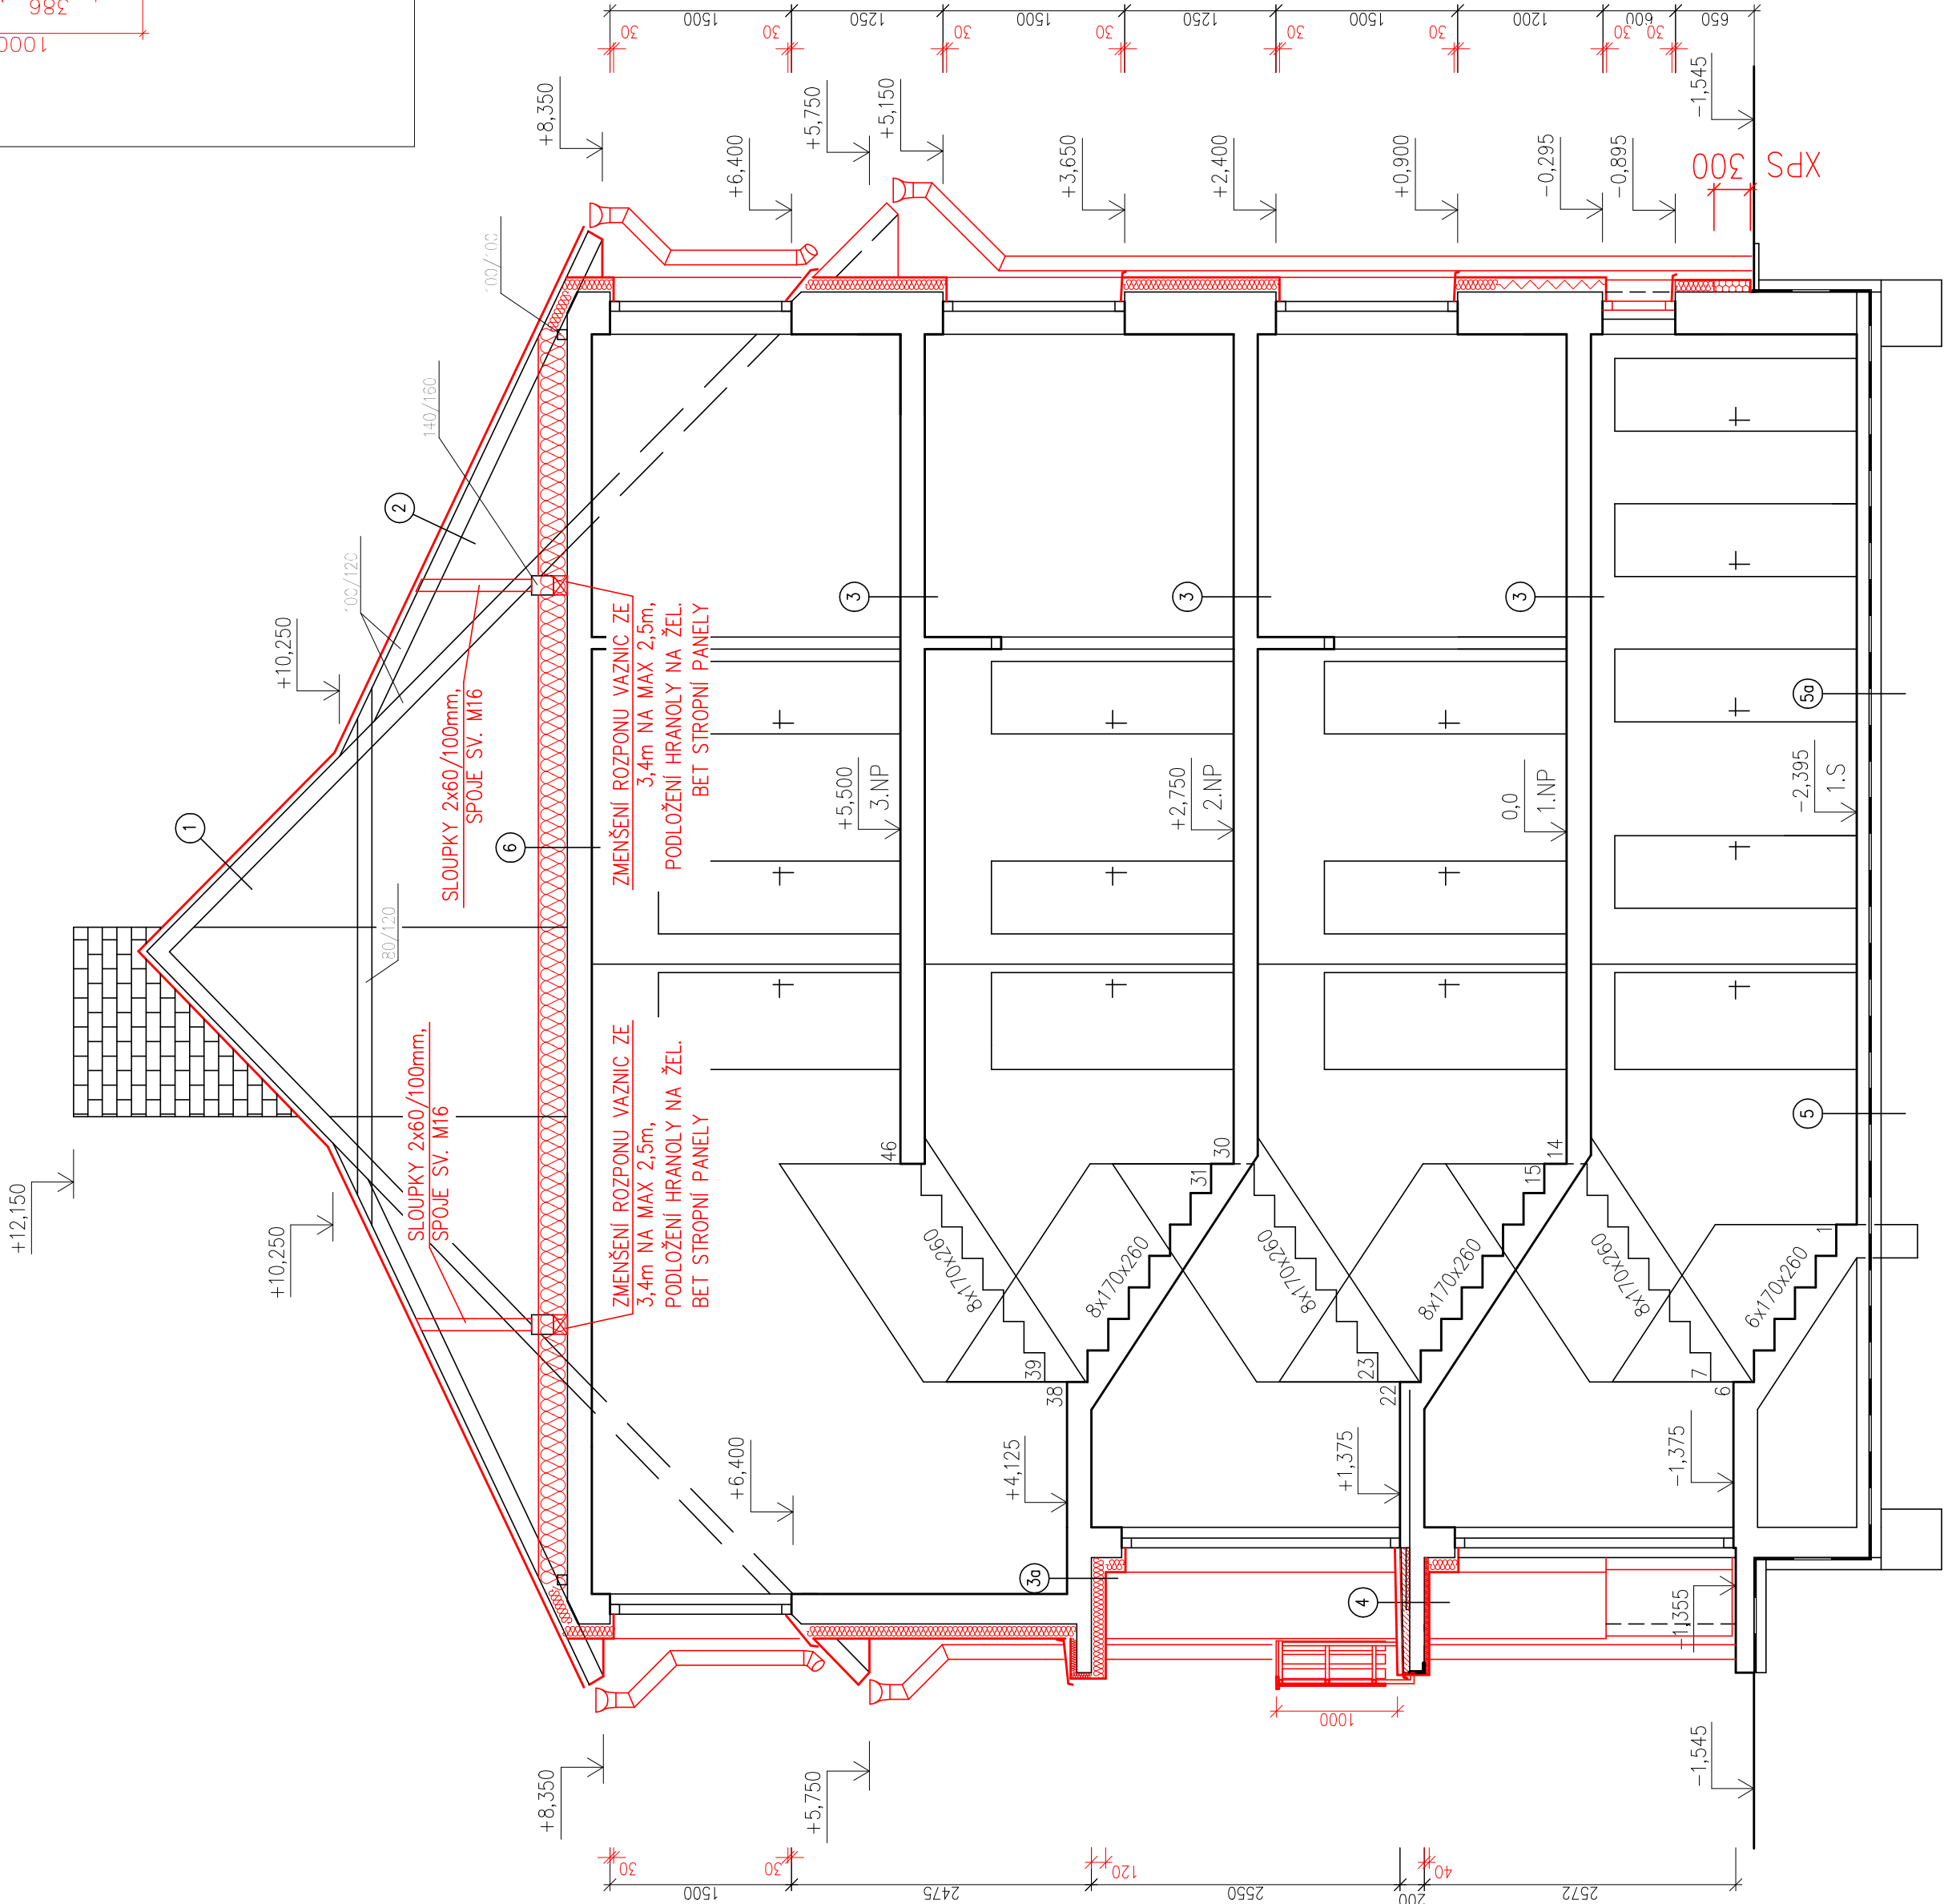
- 1** KRYTINA S OSINKOCEMENTOVÝCH ŠABLON – DEMONTÁŽ  
ASFALTOVÁ LEPENKA – DEMONTÁŽ  
TAŠKOVÁ KRYTINA – OHLOVÁ MATNÁ  
LAŤE 60x40mm  
KONTRALATĚ 60x40mm  
POJISTNÁ FÓLIE  
KČE KROVU – VÝMĚNA PRKEN 20% PLOCHY  
KROKVE 100x120mm

- 2** FALCOVANÝ PLECH – DEMONTÁŽ  
ASFALTOVÁ LEPENKA – DEMONTÁŽ  
TAŠKOVÁ KRYTINA – OHLOVÁ MATNÁ  
LAŤE 60x40mm  
KONTRALATĚ 60x40mm  
POJISTNÁ FÓLIE  
BEDNĚNÍ tl. 22mm – VÝMĚNA PRKEN 20% PLOCHY  
KČE KROVU – POSÍLENÍ PRVKŮ DLE D1.2  
KROKVE 100x120mm

- 5** KERAMICKÁ DLAŽBA  
BETONOVÁ MAZANINA  
2x SKLOBIT  
PODKLADNÍ BETON
  - 50** MÍSTNOSTI S.18 A S.19  
VYBOURÁNÍ BETONU PODLAHY NA ÚROVĚN HYDROIZOLACE  
KERAMICKÁ DLAŽBA  
BETONOVÁ MAZANINA  
NOVÁ PODLAHA M.Č. S.18 VYSPÁDOVAT K VPUSTI 2%  
NATER-ODOLNÝ VODĚ  
BETON S ARMOVACÍ SÍŤ  
150/150/6mm, C 16/20 XC2  
OPRAVA HYDROIZOLACE – ASFALTOVÝ PÁS  
STAVAJÍCÍ PODKLADNÍ BETON

- 6** DŘEVĚNÁ LÁVKA PRO PŘÍSTUP KE KOTLINĚM, VZT a pod.  
MINERÁLNÍ VATA 120+100mm  
 $\lambda = 0,039 \text{ W/m} \cdot \text{K} - 1$   
BETONOVÁ MAZANINA  
POLYSTYREN 50mm  
PZD PANELE  
OMITKA

- MATERIÁLY**
- ZDVO OD TÝN I tl. 200mm, 300mm  
KONTAKTNÍ ZATEPLOVACÍ SYSTÉM 120mm EPS S GRAFITEM  
 $\lambda = 0,032 \text{ W/m} \cdot \text{K} - 1$   
SLIKONOVÁ STĚRKOVÁ OMITKA

MINERÁLNÍ VATA V PRUHU  
OKOLO CELÉHO OBJEKTU DLE PBK

ZMĚNA – ZATEPLENÍ 1PP, POŽADAVEK INVESTORA
