| STAVEBNÍK : Město Blansko, Nám. Svobody 3, 678 24 Blansko | | | DOKUMENTACE PRO<br>REALIZACI OPRAVY |
| DOMOV S PEČOVATELSKOU SLUŽBOU<br>POD JAVORY 32, BLANSKO<br>OPRAVA BALKÓNŮ A LODŽÍÍ | | | FORMÁT |
| PŮDORYS - BALKON 1,2,3 | | | 07/2015 |

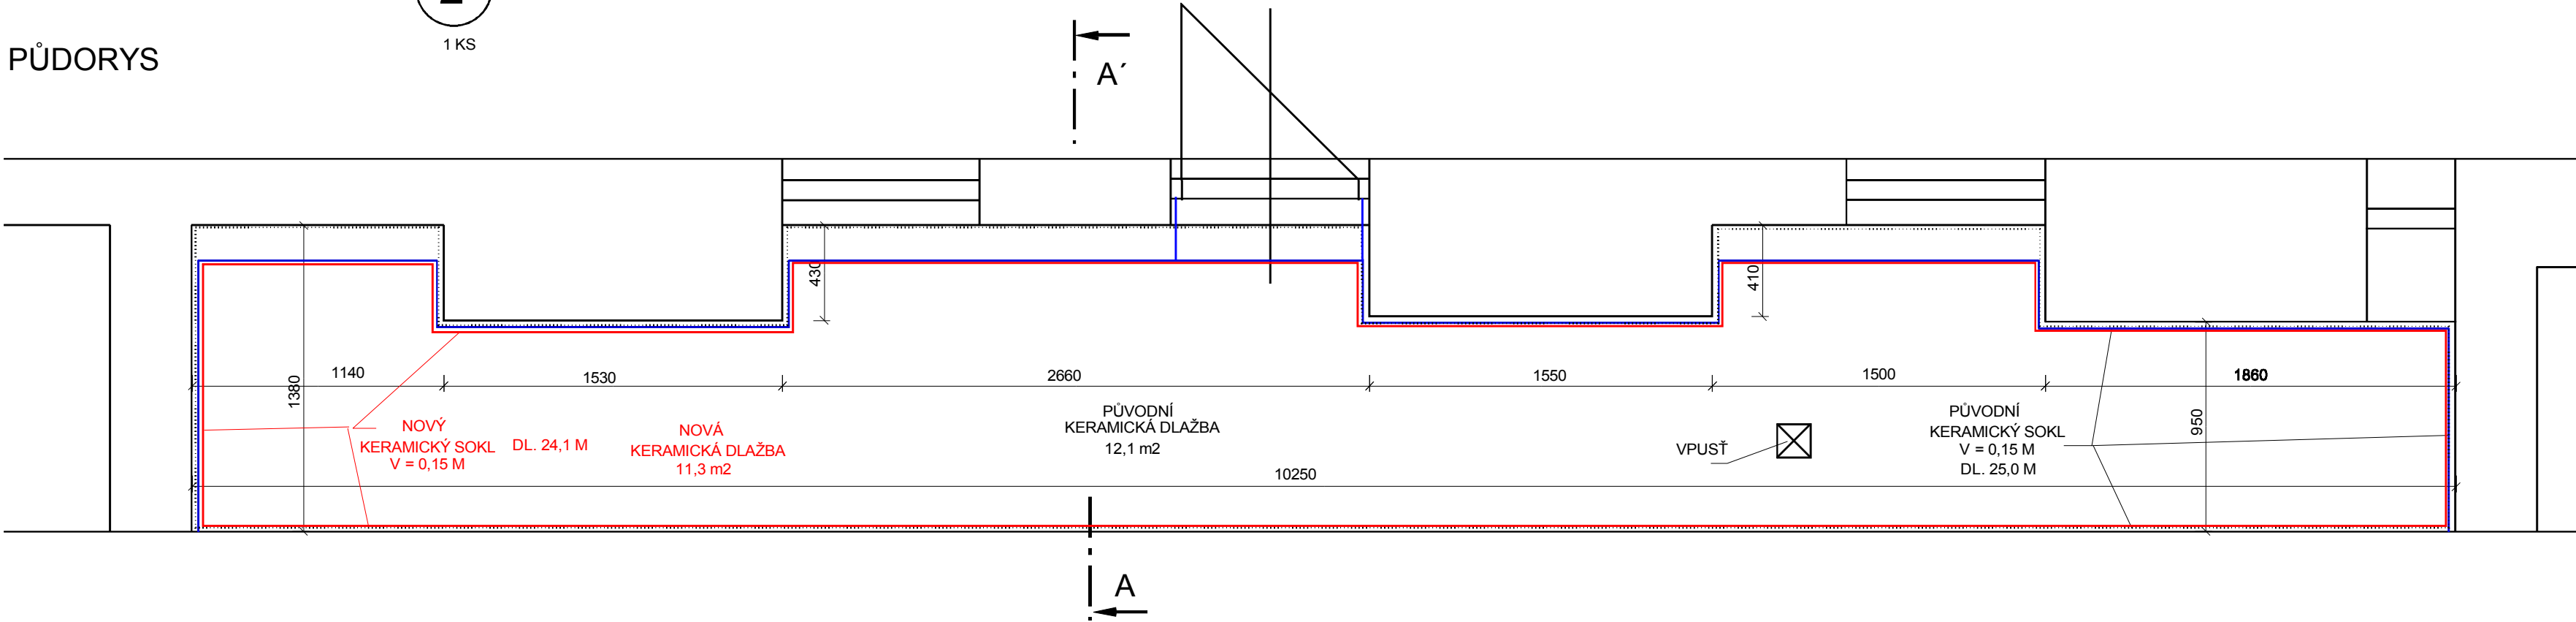
BALKÓN V 8.NP

2  
1 KS

PŮDORYS

M 1:25

- 1 - odstranění původní keramické dlažby včetně maltového lože - až po spádovou vrstvu
- 2 - oprava spádové vrstvy spád: 1,5-2% - vysprávkovou maltou - případně celoplošná aplikace vyrovnávací malty + adhezni můstek
- 3 - penetrace připraveného podkladu
- 4 - hydroizolace - jednosložková flexibilní izolační stěrka - 2 vrstvy, min. tl. 3 mm i na čela balkonů
- 5 - těsnící bandážní - pogumovaná páska - šířky 100 MM - vlepená do hydroizolace celoplošně - v rozích
- 6 - lepení dlaždic - flexibilní lepicí tmel s vysokou příčnou deformací a přídržností - minimálně třídy S1 (dle EN 12 002) - nanášet na dlaždici i podklad
- 7 - spárování - vodotěsnou hmotou- flexibilní, rychleschnoucí - s příměsí skelných vláken
- 8 - dilatace - po cca 3 m, po obvodu - styku stěny a dlažby - polyuretanovým tmelem - v odpovídajícím barevném odstínu

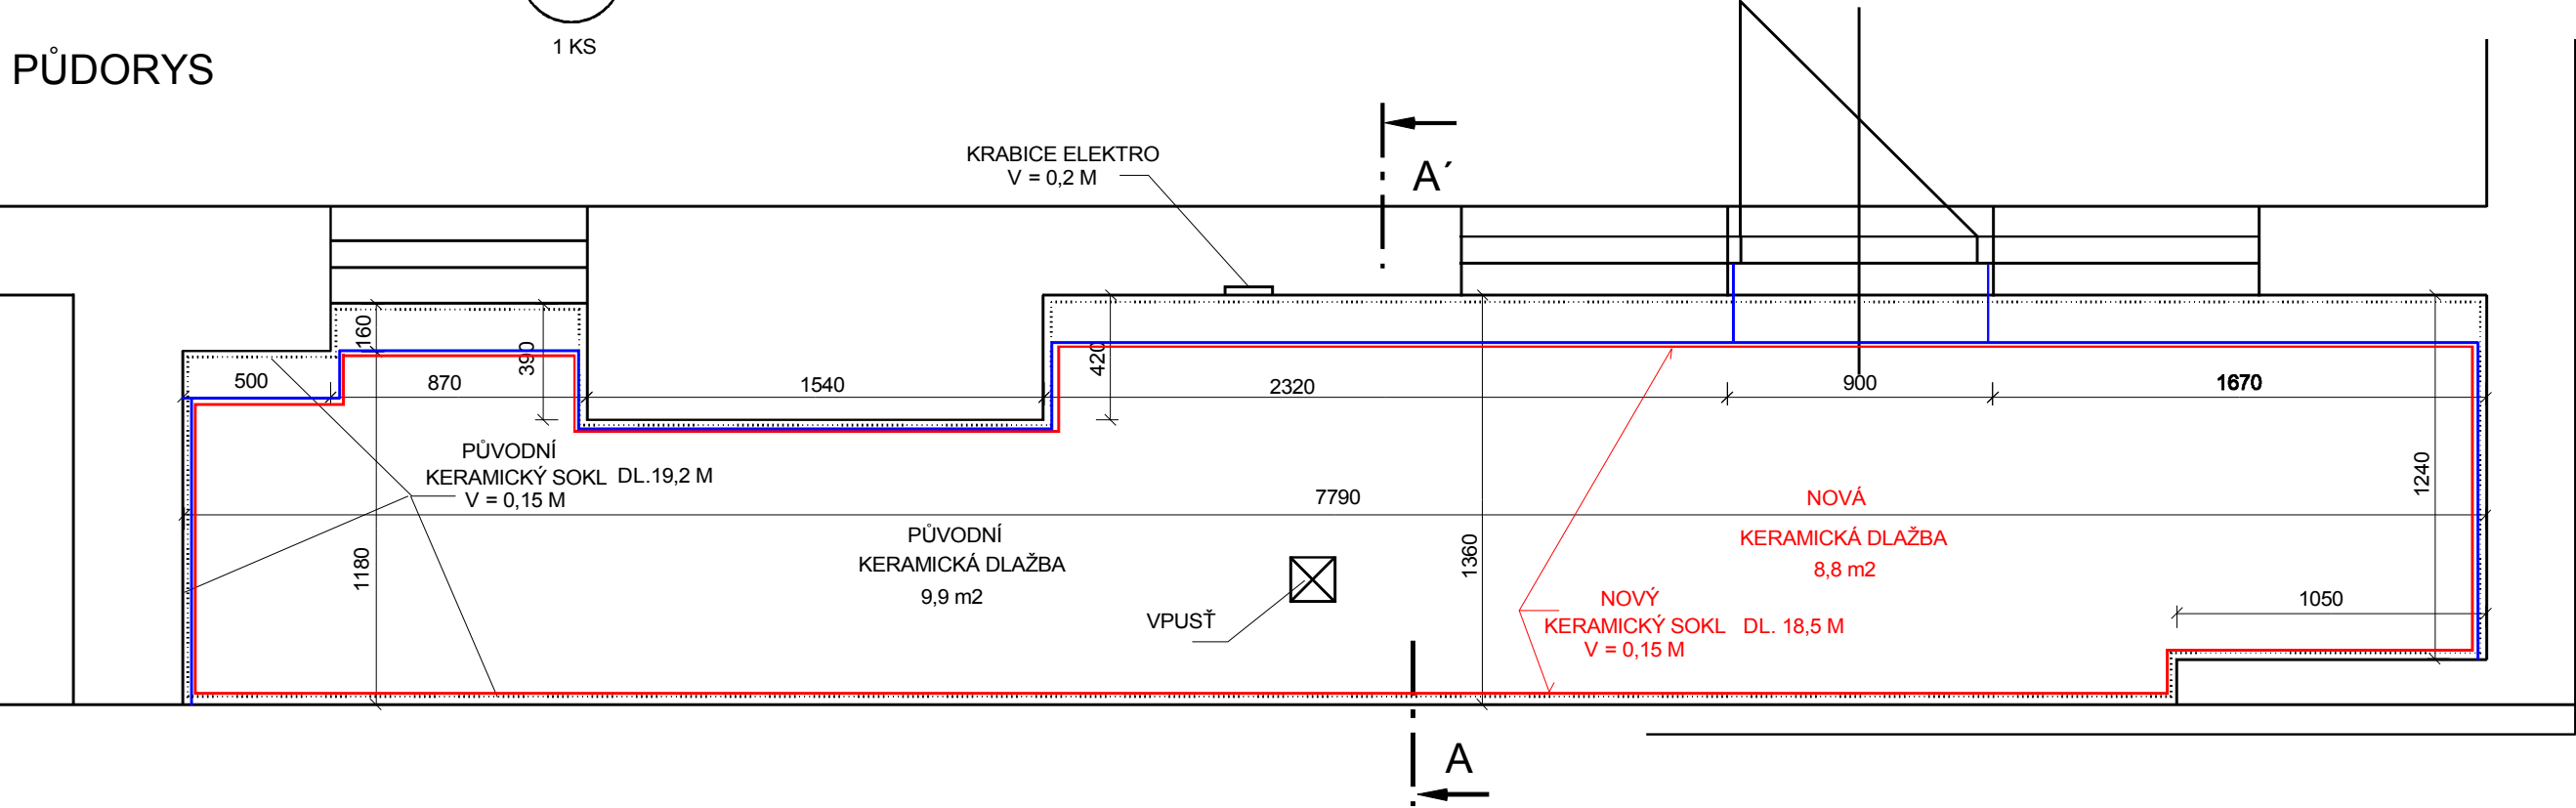
BALKÓN V 8.NP

1  
1 KS

PŮDORYS

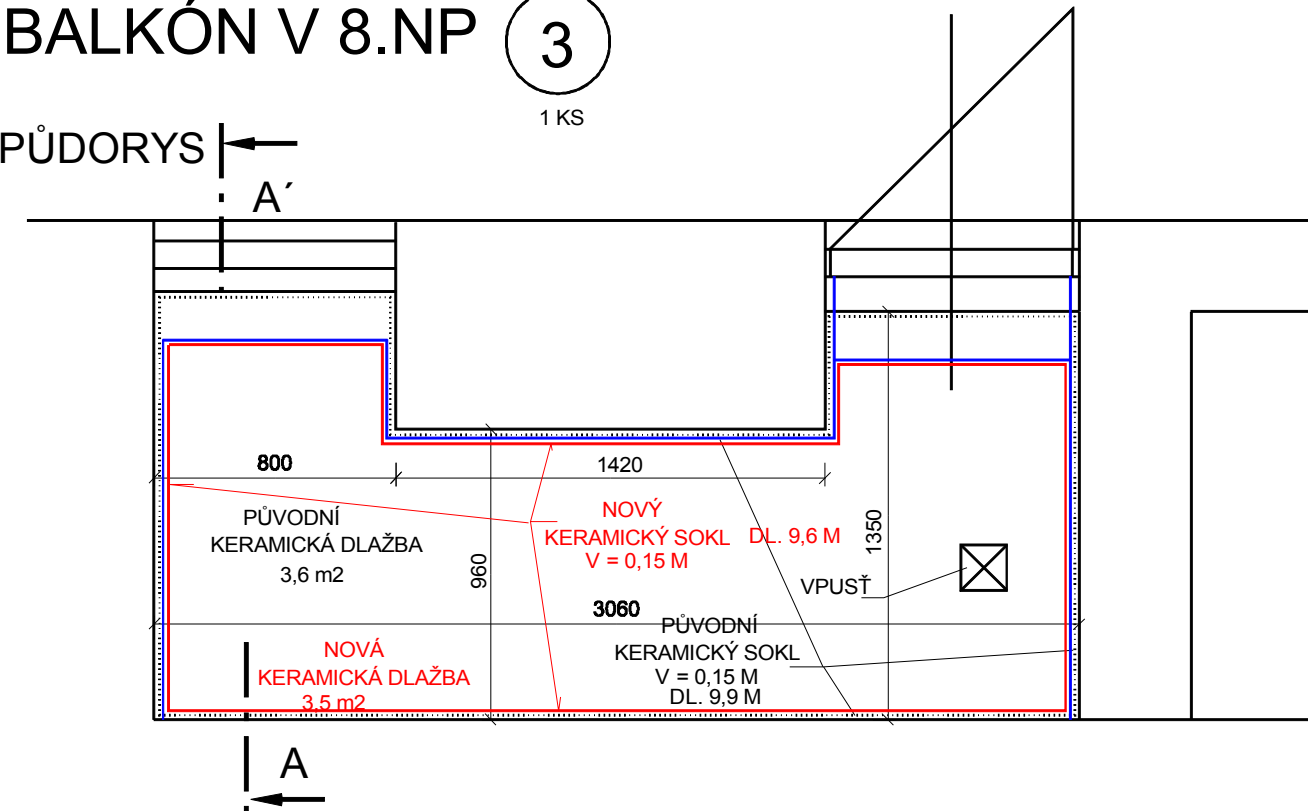
BALKÓN V 8.NP

3  
1 KS

PŮDORYS
