## Příloha č.2

### Soupis zjištěných závad – fotodokumentace

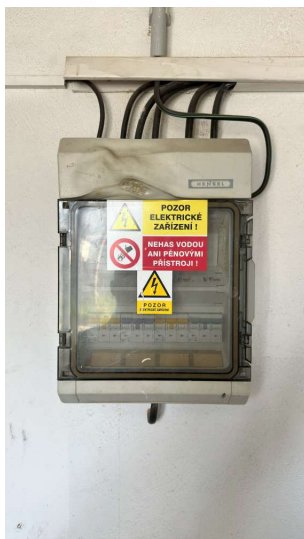
- 6) Rozvaděč RM2.1 - chybí výrobní štítek - je v rozporu s ČSN EN IEC 61439-1 ed.3:2022, čl.6.1

- 7) Rozvaděč RM2.1 - chybí název na dveřích - je v rozporu s ČSN 33 2130 ed.4:2024, čl.4.1, bod c) – viz. foto č.6 řeší výměna rozvodnice
- 8) Rozvaděč RM2.1 – tepelně poškozený kryt - je v rozporu s ČSN EN IEC 61439-1 ed.3:2022, čl.8.1.5 – viz. foto č.6
- 9) Rozvaděč RM2.2 – chybí výrobní štítek - je v rozporu s ČSN EN IEC 61439-1 ed.3:2022, čl.6.1

výměna rozvodnice

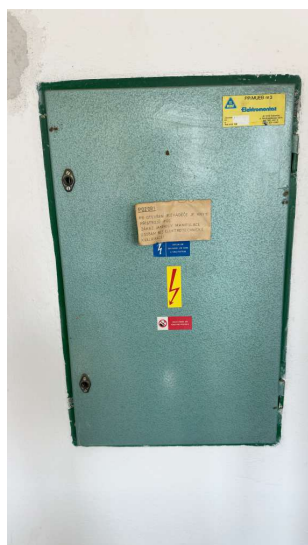
- 12) Rozvaděč RM2.3 – chybí název na dveřích - je v rozporu s ČSN 33 2130 ed.4:2024, čl.4.1, bod c)

- 13) Rozvaděč RM2.3 - nejasný popis ochranných prvků a vývodů - je v rozporu s ČSN EN IEC 61439-1 ed.3:2022, čl.6.3 a ČSN 33 2000-5-51 ed.3+Z1+Z2:2022, čl.5.14.3

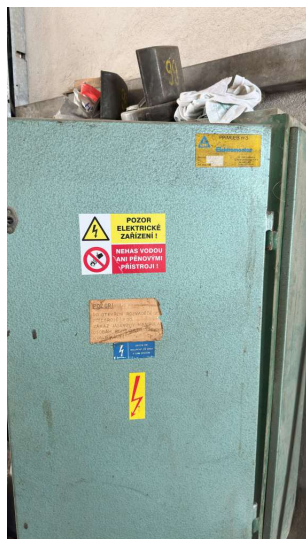
- 16) Rozvaděč RM2.4 - chybí název na dveřích - je v rozporu s ČSN 33 2130 ed.4:2024, čl.4.1, bod c)

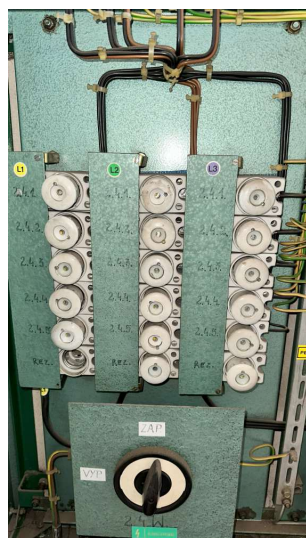
- 17) Rozvaděč RM2.4 - nejasný popis ochranných prvků a vývodů - je v rozporu s ČSN EN IEC 61439-1 ed.3:2022, čl.6.3 a ČSN 33 2000-5-51 ed.3+Z1+Z2:2022, čl.514.3

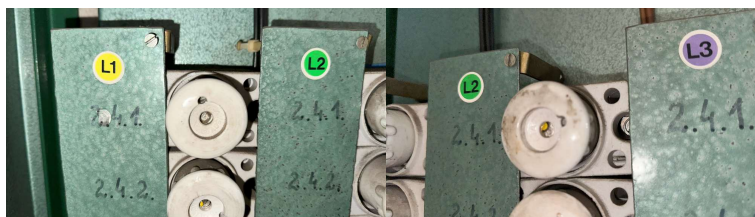
- 19) Rozvaděč RM2.4 – vývod „Zásuvková skříň ZS2.4.1“ – pojistky L1 a L3 16A, L2 25A - nadproudová ochrana pro 3f vývod není provedena pro fáze L1, L2 a L3 pojistkami o stejné jmenovité hodnotě - je v rozporu s ČSN 33 2130 ed.4:2024, čl.4.1, bod a)

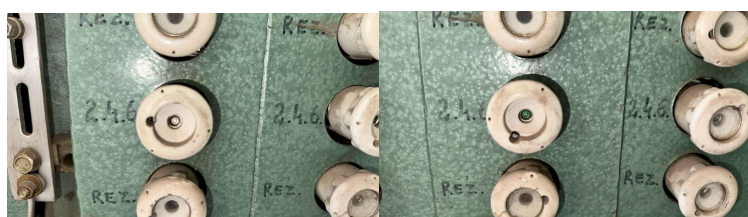
- 20) Rozvaděč RM2.4 – vývod „Ventilátor 2.4.6“ – pojistky L1 16, L2 a L3 6A - nadproudová ochrana pro 3f vývod není provedena pro fáze L1, L2 a L3 pojistkami o stejné jmenovité hodnotě - je v rozporu s ČSN 33 2130 ed.4:2024, čl.4.1, bod a) + nevyhovující nadproudová ochrana (16A) vývodu vzhledem k maximální proudové zatížitelnosti kabelu (CYKY 4Bx1,5) - je v rozporu s ČSN 33 2000-5-52 ed.2:2012, čl.523.1

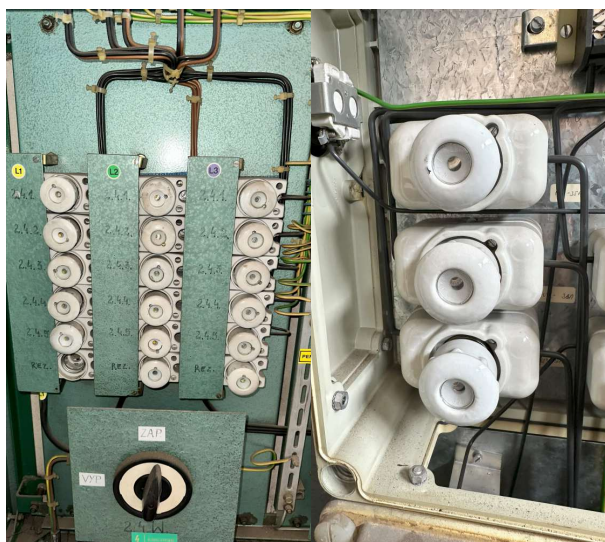
- 21) Rozvaděč RM2.4 - Vývody pro zásuvkové skříně ZS2.4.1 až 2.4.5 – pojistky 25A v rozvaděči a rovněž pojistky 25A v zásuvkových skříních - nevyhovující selektivita mezi nadproudovými ochrannými prvky - je v rozporu s ČSN 33 2000-5-53 ed.3:2022, čl.536.4.2.2.3

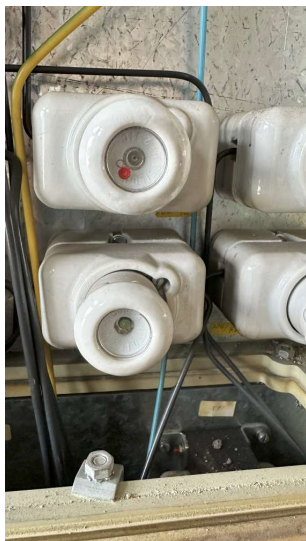
- 22) Zásuvková skříň ZS2.4.5 – pojistka E27:10A pro zásuvku 230V 16A je vybavená - je v rozporu s ČSN 33 2000-6 ed.2:2017, čl.6.4.3.10

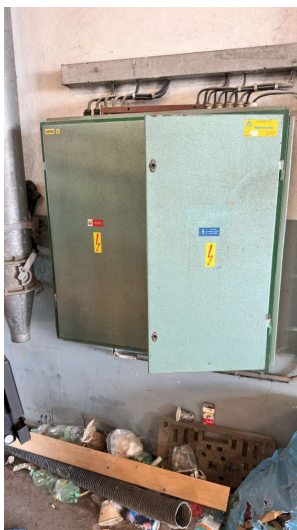
25) Rozvaděč RM2.5 – chybí název na dveřích - je v rozporu s ČSN 33 2130 ed.4:2024, čl.4.1, bod c)

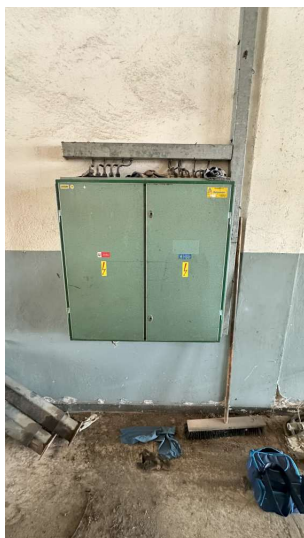
26) Rozvaděč RM2.6 – chybí název na dveřích - je v rozporu s ČSN 33 2130 ed.4:2024, čl.4.1, bod c)

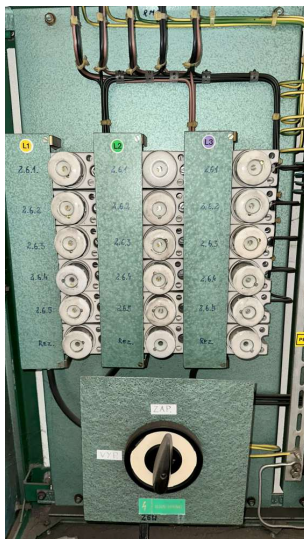
27) Rozvaděč RM2.6 - nejasný popis ochranných prvků a vývodů - je v rozporu s ČSN EN IEC 61439-1 ed.3:2022, čl.6.3 a ČSN 33 2000-5-51 ed.3+Z1+Z2:2022, čl.514.3

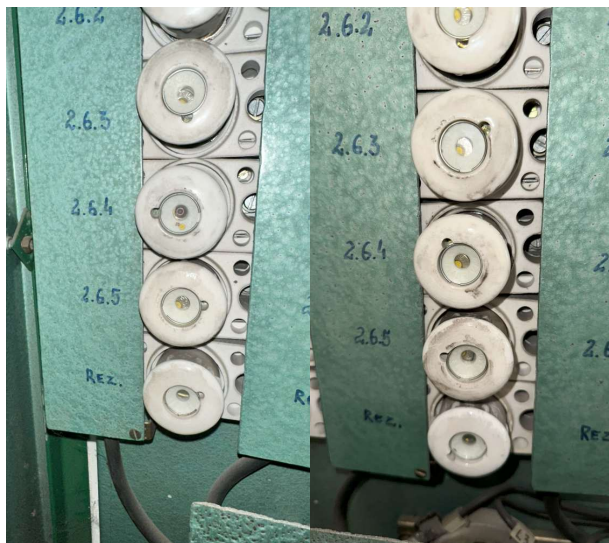
- 28) Rozvaděč RM2.6 – vývod „Zásuvková skříň ZS2.6.4“ – pojistky L1 35A, L2 a L3 25A - nadproudová ochrana pro 3f vývod není provedena pro fáze L1, L2 a L3 pojistkami o stejné jmenovité hodnotě - je v rozporu s ČSN 33 2130 ed.4:2024, čl.4.1, bod a)

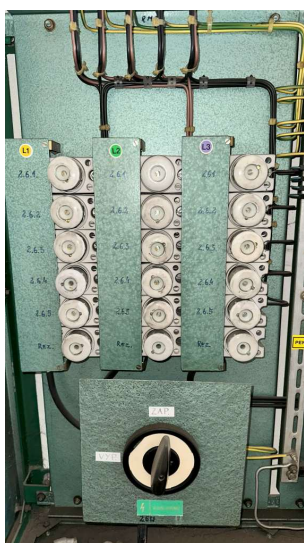
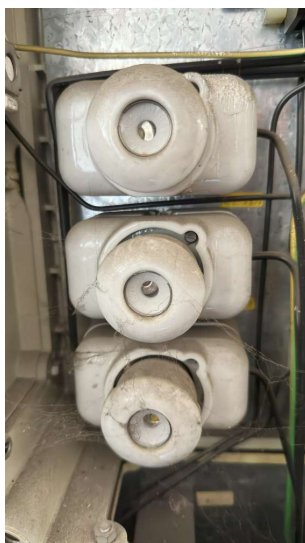
- 30) Rozvaděč RM2.6 – vývody pro zásuvkové skříně ZS2.6.1 až ZS2.6.5 – pojistky 25A v rozvaděči a v zásuvkových skříních pojistky 25A i jistič 32A - nevyhovující selektivita mezi nadproudovými ochrannými prvky - je v rozporu s ČSN 33 2000-5-53 ed.3:2022, čl.536.4.2.2.3

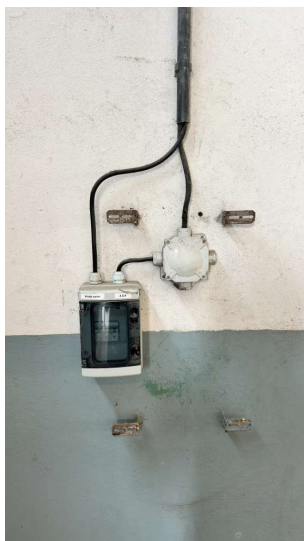
- 31) Rozvaděč R-Vrata – chybí výrobní štítek - je v rozporu s ČSN EN IEC 61439-1 ed.3:2022, čl.6.1

- 32) Rozvaděč R-Vrata – chybí název na dveřích - je v rozporu s ČSN 33 2130 ed.4:2024, čl.4.1, bod c) – viz. foto č.31

- 33) Rozvaděč R-Vrata – není označený bezpečnostními tabulkami dle nařízení vlády č. 375/2017 Sb. a ČSN EN ISO 7010:2021 - je v rozporu s ČSN 33 2000-1 ed.2:2009, čl.134.1.7 viz. foto č.31

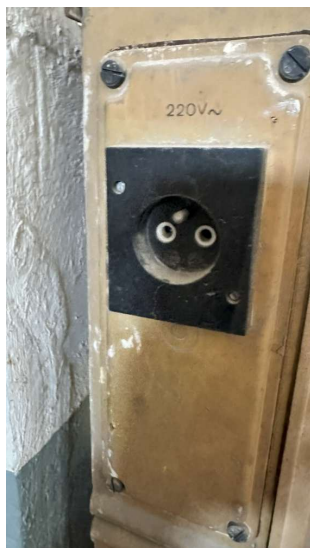
- 35) Zásuvková skříň ZS2.6.4 – chybí krytka zásuvky 230V 16A - je v rozporu s ČSN EN 61140 ed.3:2016, čl.5.2.3

výměna zásuvky

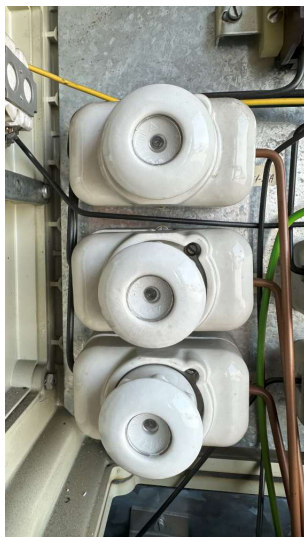
- 37) Zásuvková skříň ZS2.6.5 – pojistky 35A pro zásuvku 32A – nevyhovující nadproudová ochrana vývodu vzhledem k maximálnímu jmenovitému proudu zařízení - je v rozporu s ČSN 33 2000-1 ed.2:2009, čl.133.2.2

výměna za jistič

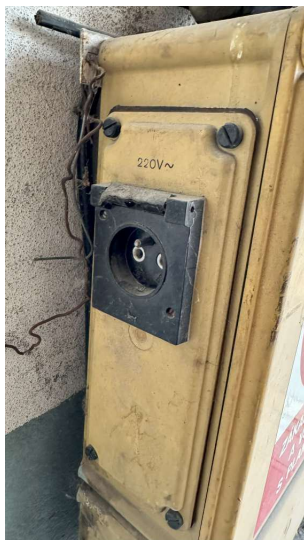
- 38) Zásuvková skříň ZS2.6.5 – chybí krytka zásuvky 230V 16A - je v rozporu s ČSN EN 61140 ed.3:2016, čl.5.2.3

výměna zásuvky

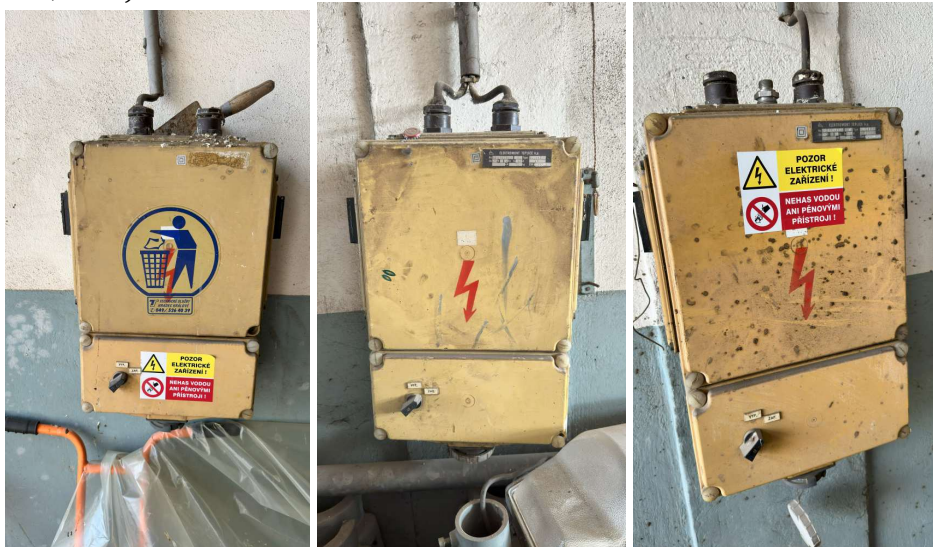
- 40) Zásuvkové skříň (všechny) - chybí název na dveřích - je v rozporu s ČSN 33 2130 ed.4:2024, čl.4.1, bod c)

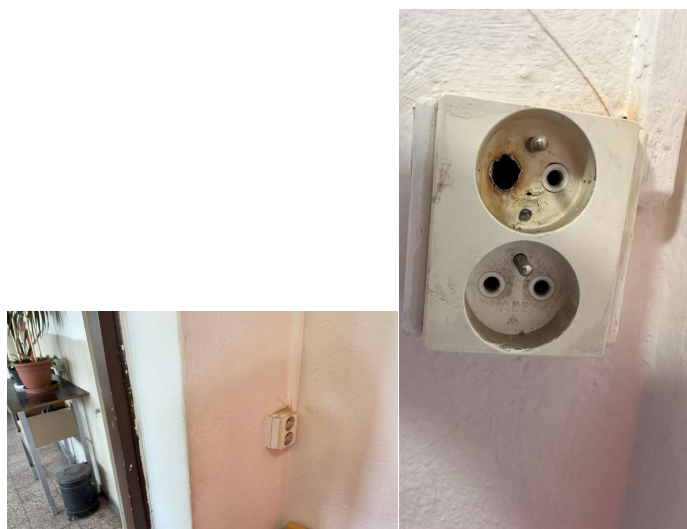
- 41) Provozní část „Mobiliář“, 2NP – šatna vpravo – zásuvka za dveřmi – tepelně poškozená - je v rozporu s ČSN 33 2130 ed.4:2024, čl.4.1, bod b)

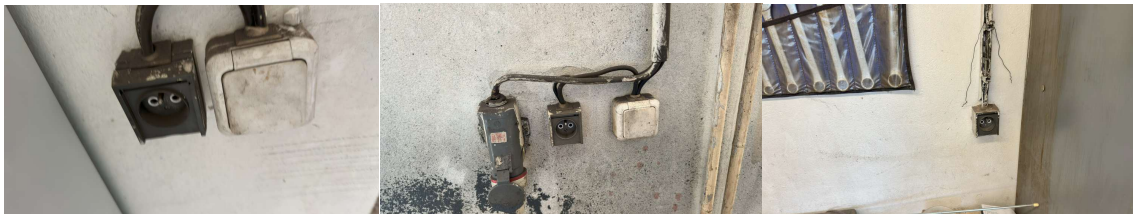
- 42) Provozní část „Mobiliář“, 1NP – dílna – chybí krytka zásuvky (3x) - je v rozporu s ČSN EN 61140 ed.3:2016, čl.5.2.3  
**výměna zásuvek**

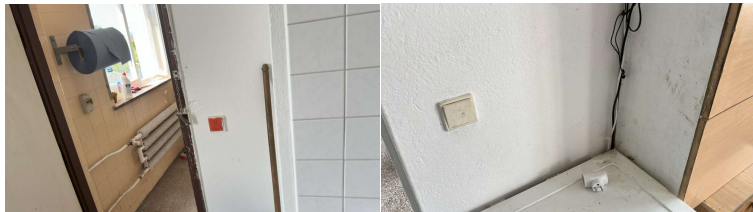
- 43) Provozní část „Vodoteč“, 2NP – šatna/denní místnost – nefunkční přepínání osvětlení - je v rozporu s ČSN 33 2000-6 ed.2:2017, čl.6.4.3.10  
**zjištění závady/ návrh opravy**

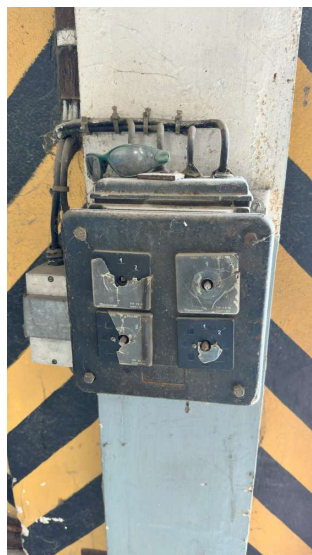
- 48) Garáž 2 – chybí ovládací hlavice vypínačů osvětlení - je v rozporu s ČSN 33 2000-6 ed.2:2017, čl.6.4.3.10
