| | <div>NÁZEV AKCE:</div> <div>VÝMĚNA KONSTRUKCE STŘEŠNÍHO<br/>PLÁŠTĚ ZIMNÍHO STADIONU V TÁBOŘE</div> | | <div>FORMÁT</div> <div>8 A4</div> <div>MĚŘÍTKO</div> <div>1:200, 1:50</div> <div>DATUM</div> <div>09/2024</div> <div>ÚČEL</div> <div>DPS</div> |
| | <div>OBSAH:</div> <div>STŘECHA - DEMONTÁŽ STŘEŠNÍHO PLÁŠTĚ</div> | <div>Č. VÝKRESU</div> <div>D.1.1.3.02</div> | <div>VÝTISK Č.</div> |
| ČÁST DOKUMENTACE: D.1.1 ARCHITEKTONICKO-STAVEBNÍ ŘEŠENÍ | | | |

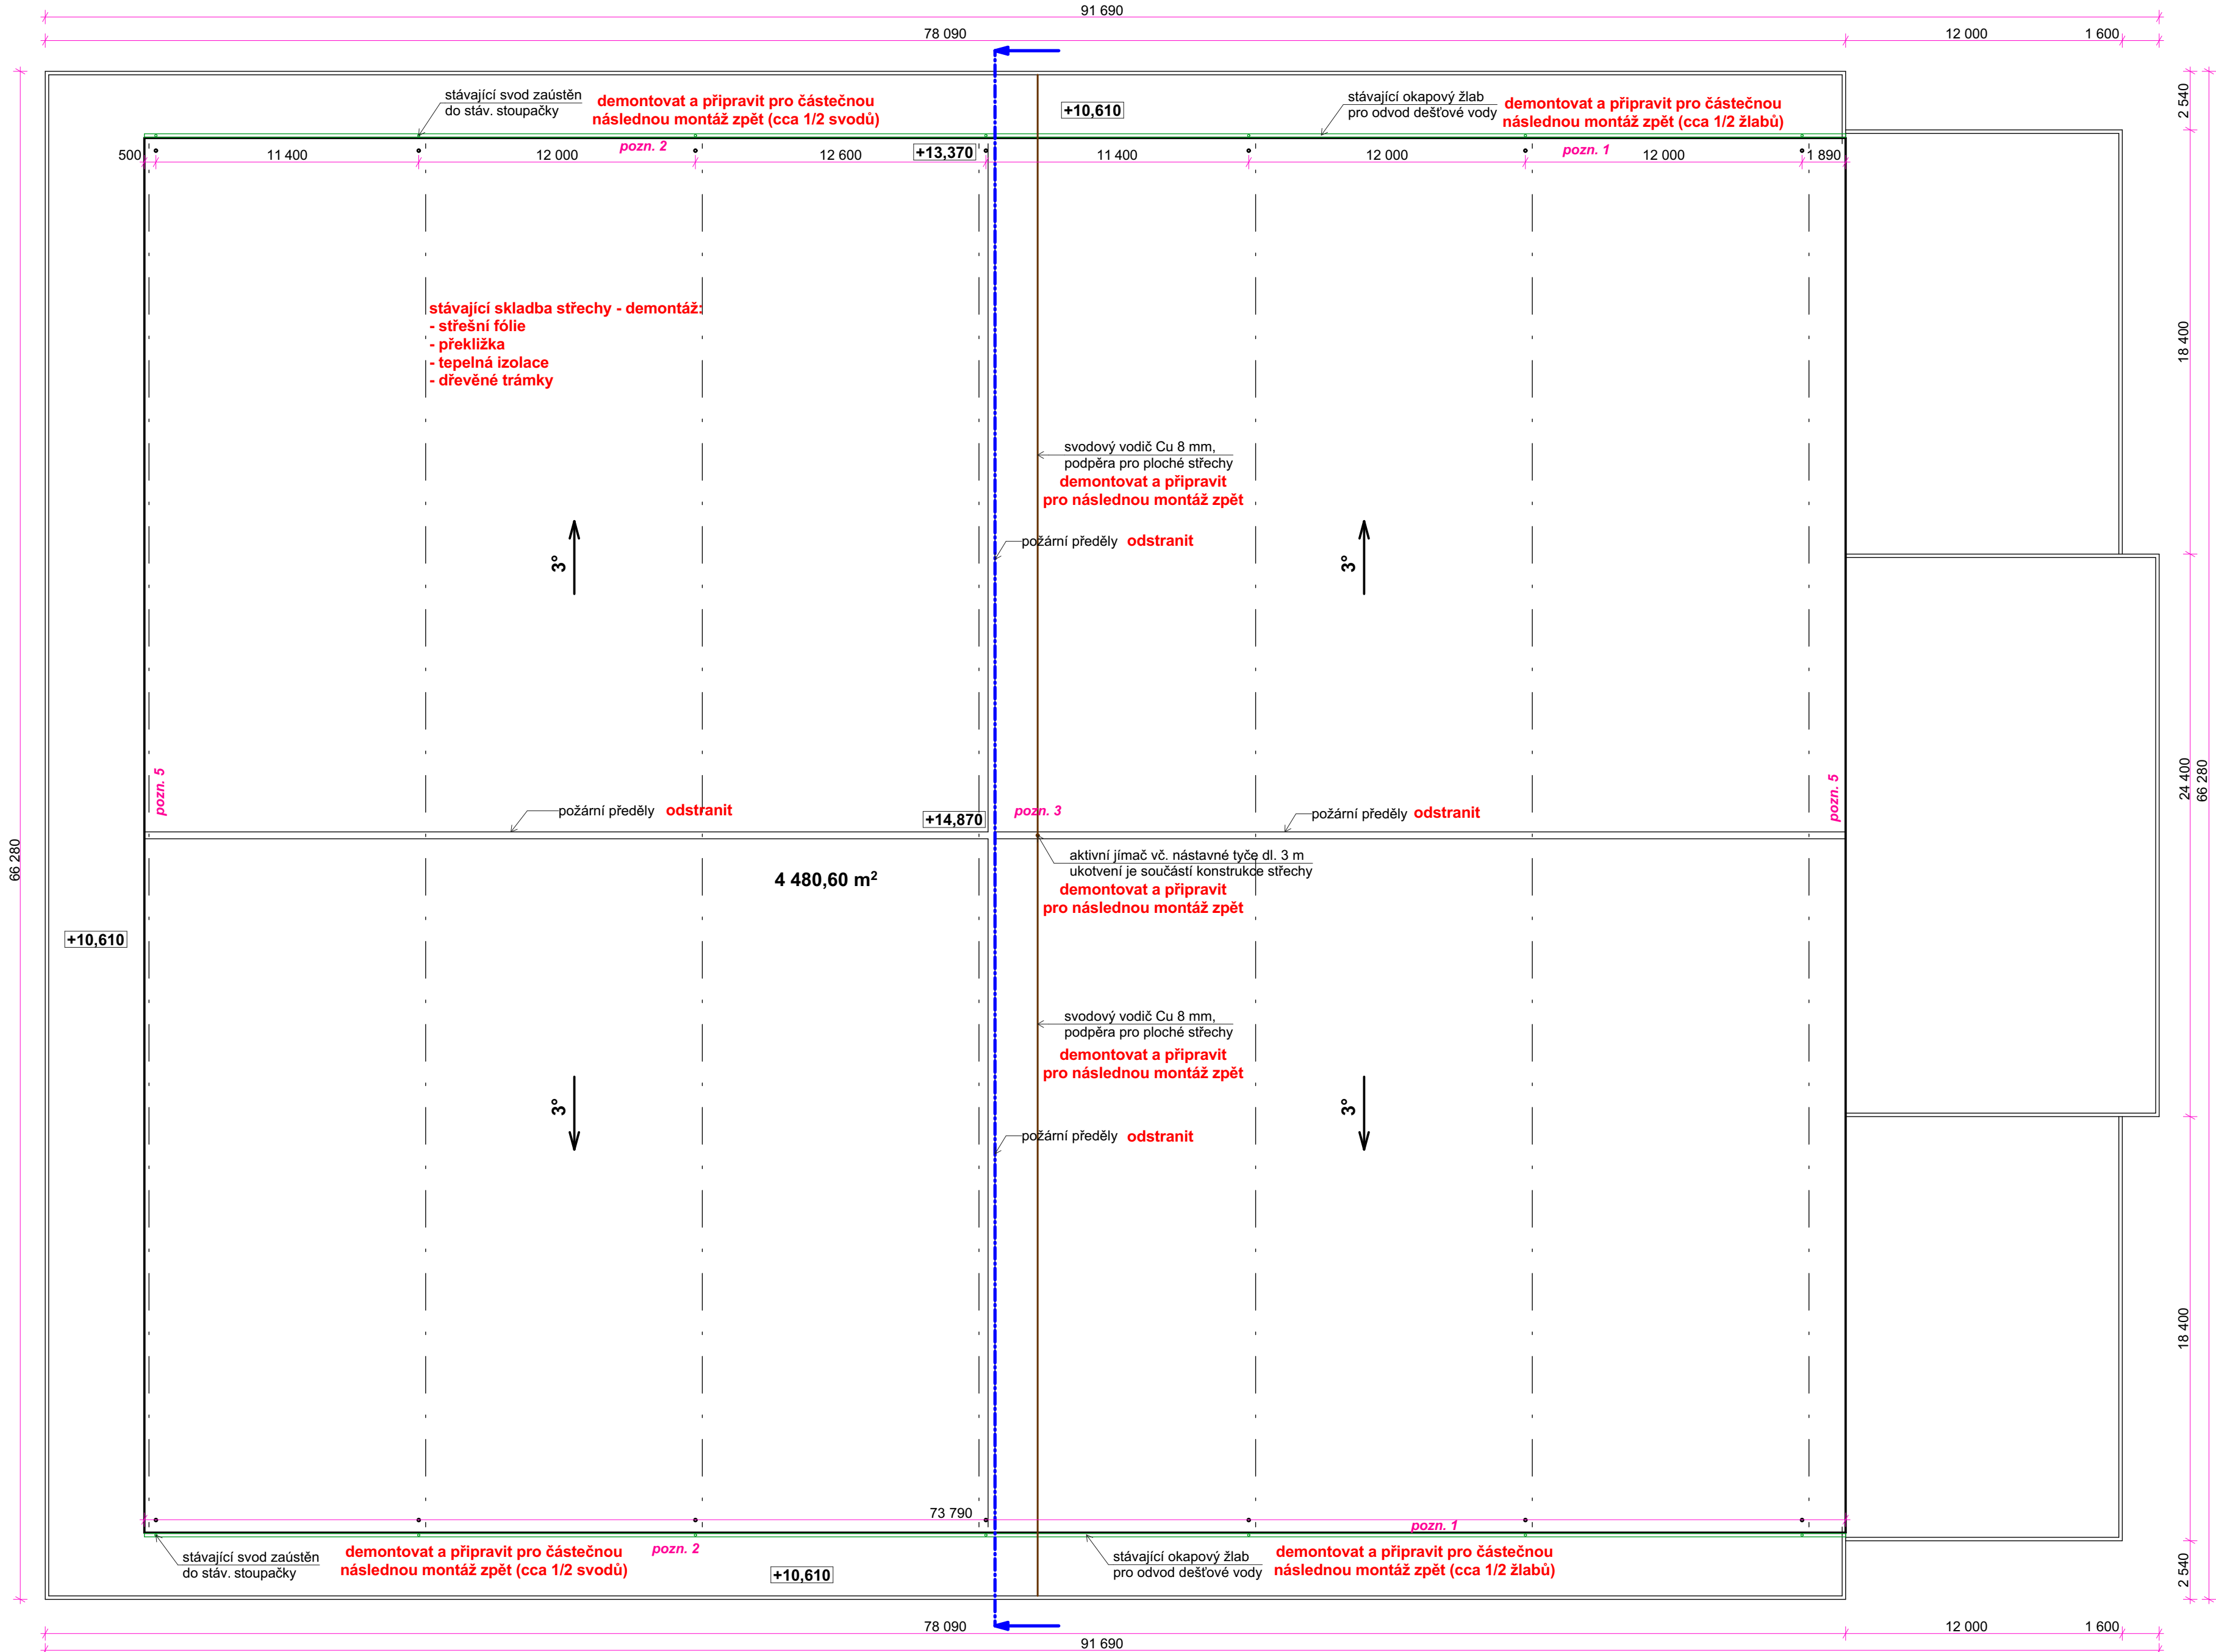
STŘECHA - DEMONTÁŽ STŘEŠNÍHO PLÁŠTĚ  
1:200

- pozn. 1** celkem demontovat 148 bm žlabů  
**pozn. 2** celkem demontovat 14 svodů  
**pozn. 3** celkem demontovat cca 90 bm Cu kabelu od bleskosvodu  
**pozn. 4** trapézový plech - po odkrytí kontrola stavu; pokud by byla nutná výměna, plocha pro odstranění stávajícího plechu je 4480,60 m²; plocha pro nový antikorozní nátěr je odhadována na 30% plochy  
**pozn. 5** impregnovaný dřevěný hranol - po odkrytí kontrola stavu; pokud by byla nutná výměna, délka hranolu v obou štítech je cca 121,00 bm, předpoklad je výměna 30% všechny hranoly opatřit impregnačním nátěrem proti dřevokazným houbám a hmyzu
