Česká společnost ornitologická – Jihomoravská pobočka

Zpráva o průzkumu a stanovisko k plánovaným stavebním úpravám budovy ZŠ Prušánky 289, 696 21 z hlediska výskytu obecně a zvláště chráněných synantropních druhů živočichů

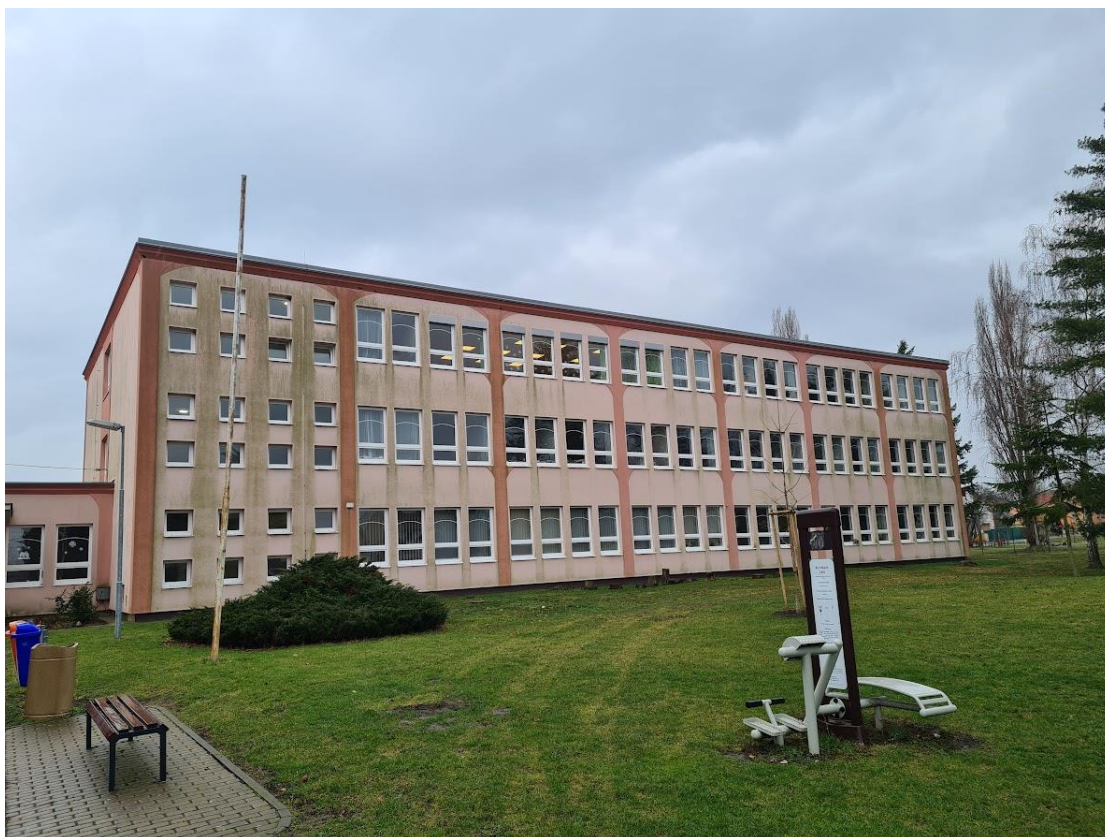
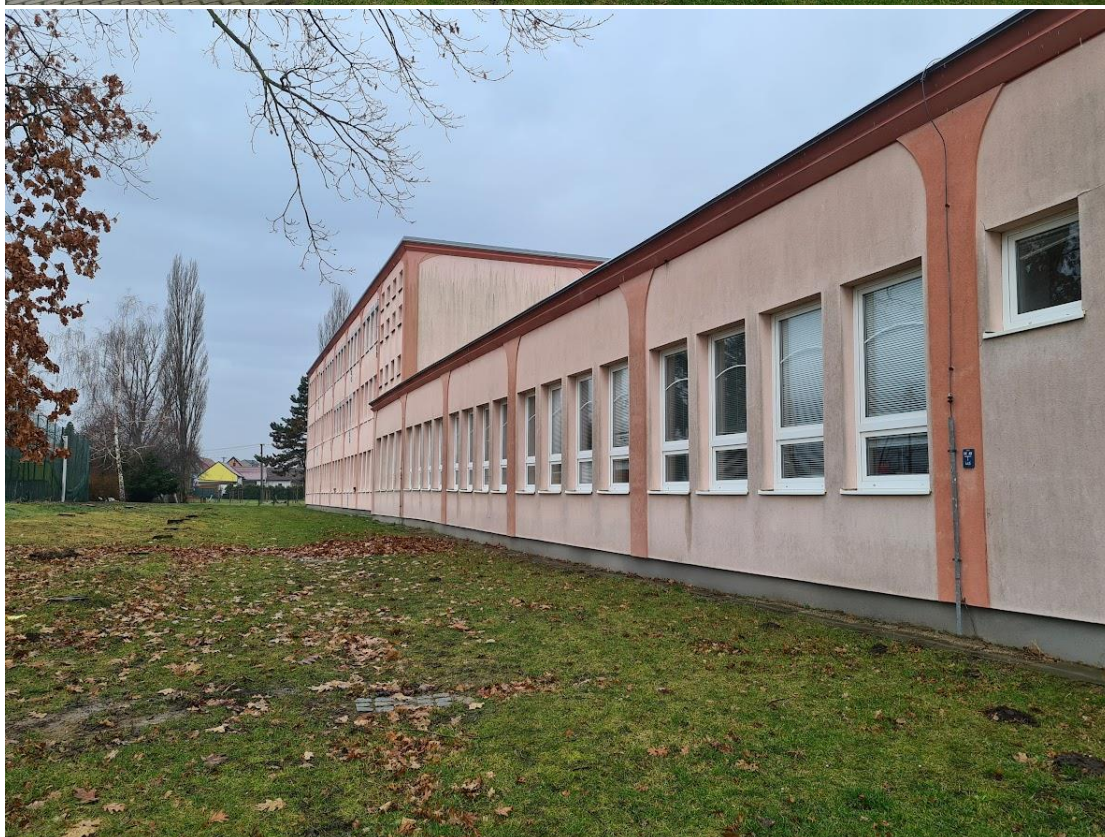
Jedná se o třípodlažní budovu, nižší jednopodlažní navazující budovu a budovu tělocvičny s plochou střechou (obr. 1-2). Průzkum vycházel z údajů v dostupných databázích a vlastní prohlídky objektu. Ta byla provedena 23. února 2024 přímou kontrolou objektu podle závazné „Metodiky posuzování staveb z hlediska výskytu obecně, a zvláště chráněných synantropních druhů živočichů“ Ministerstva životního prostředí. Byla provedena vizuální prohlídka celého objektu zaměřená na zjištění potenciálních úkrytů netopýrů a hnízdišť rorýsů (resp. dalších ptáků) a na zjištění výskytu jejich pobytových znaků (např. trusu podél obvodových zdí).

Obr. 1-2: Celkový stav budov školy

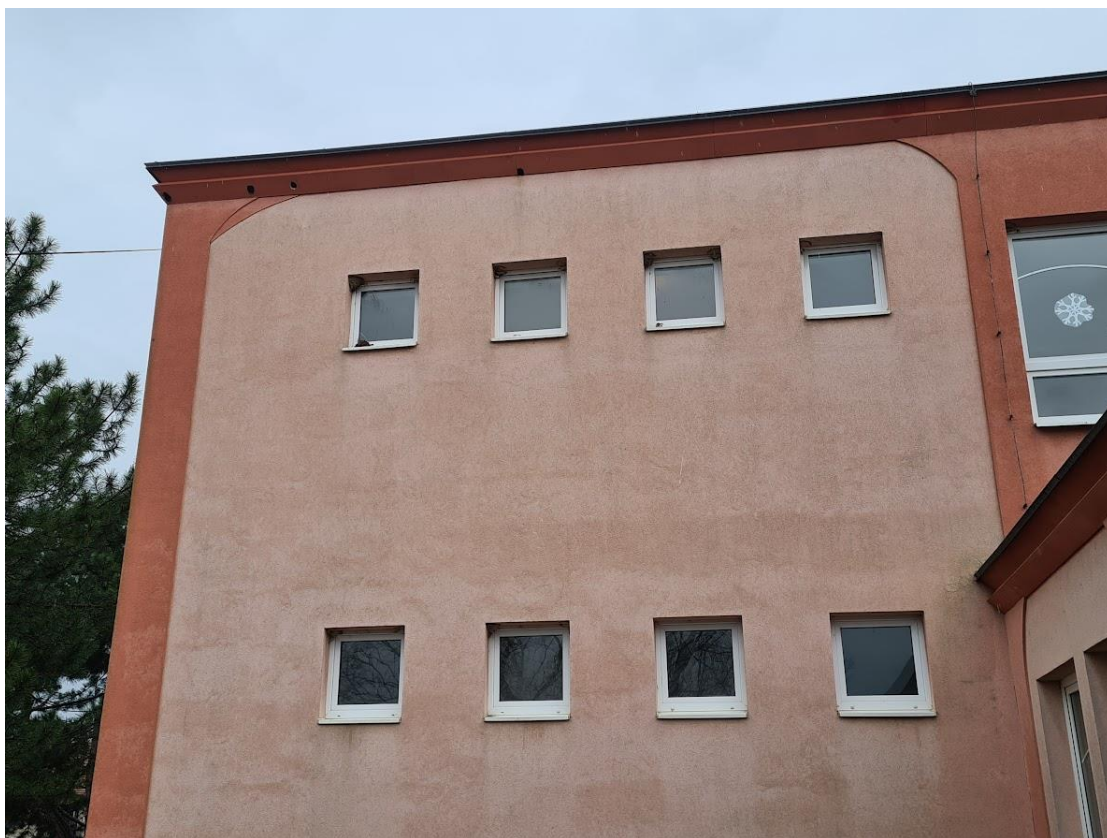
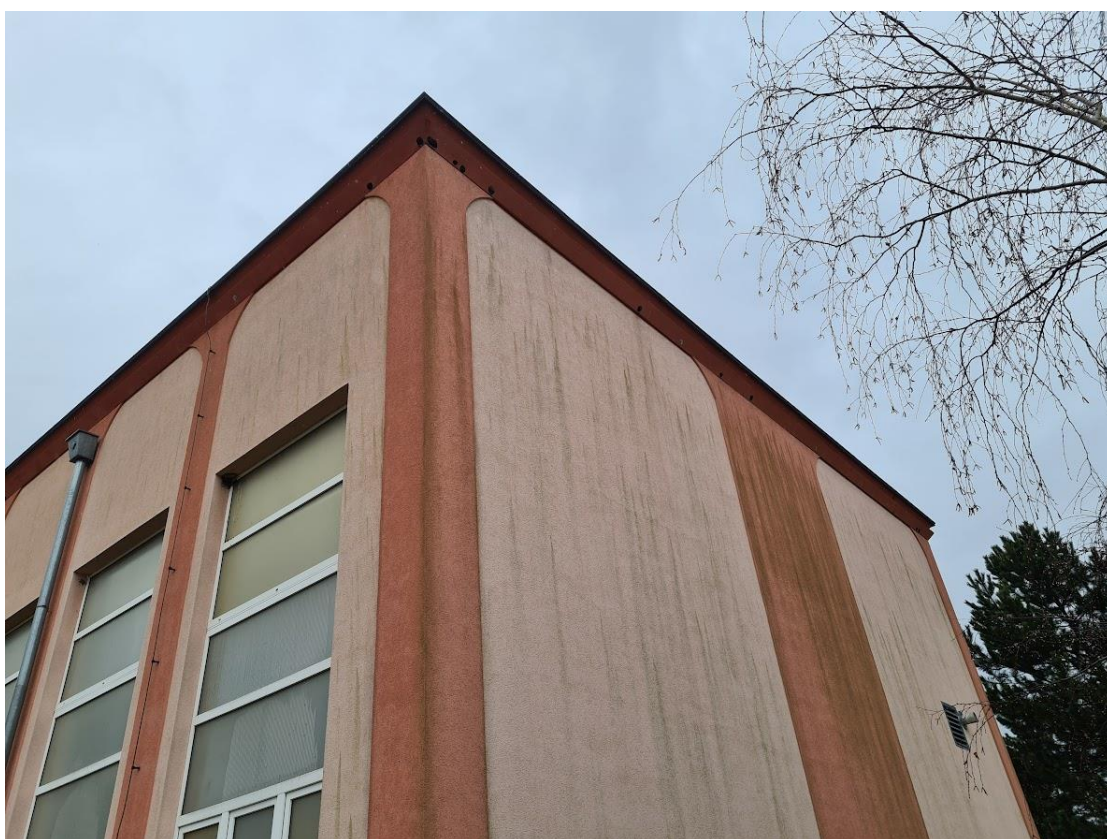
V dostupných databázích nebyl nalezen záznam o hnízdění zvláště chráněných druhů živočichů. Při vlastním průzkumu bylo na budovách nalezeno ze všech stran velké množství dutin v podstřeší vytesaných šplhavci, které mohou potenciálně sloužit jako úkryty a hnízdiště synantropním druhům živočichů (obr. 3-4). Na budově byly dále nalezeny vývržky poštolky obecné (*Falco tinnunculus*) (obr. 5). V oknech budovy bylo také nalezeno mnoho otisků po starých hnízdech jiříček obecných (*Delichon urbicum*) a minimálně 4 kompletní hnízda (obr. 6-7).

Obr. 3-4: Otvory v podstřeší budov vytesané šplhavci

Na budově byly objeveny prostory, které mohou být využívány zvláště chráněnými druhy živočichů a jejich přítomnost **v tomto období** nelze spolehlivě potvrdit ani vyloučit. Při průzkumu byly na fasádě objektu objeveny dutiny vytesané šplhavci, které velmi pravděpodobně budou využity dalšími druhy ptáků k hnízdění nebo některými druhy netopýrů. Z ptáků jsou v posledních letech tyto nové habitaty využívány velkým množstvím dutinových druhů ptáků, kterým zejména ve městech a obcích ubývá možností hnízdit v přirozených dutinách. Takové dutiny využívají k hnízdění i některé zvláště chráněné druhy jako např. rorýs obecný (*Apus apus*), kavka obecná (*Corvus monedula*) nebo výreček malý (*Otus scops*) a další

druhy ptáků např. špaček obecný (*Sturnus vulgaris*), vrabec domácí (*Passer domesticus*) nebo vrabec polní (*Passer montanus*), tento typ dutin tak významně přispívá k diverzitě ptačí fauny ve městech. Upozorňujeme tedy, že **je nutné postupovat dle následujících kroků:**

- 1) **Realizovat průzkum v hnízdní době**, kdy bude spolehlivě možné potvrdit nebo vyloučit hnízdění synantropních druhů **a až na jeho základě realizovat kompenzační opatření a koordinaci stavebních prací, tedy naplánovat práce tak, aby nedocházelo ke zmaření hnízdění, či zabití živočichů** (porušení vyhlášky 395/1992 Sb., kterou se provádějí některá ustanovení zákona č. 114/1992 Sb., o ochraně přírody a krajiny).

V případě, že bude po realizaci dodatečného průzkumu v hnízdní době potvrzen výskyt synantropních druhů živočichů a v rámci rekonstrukce nebude možné zachovat stávající ukryty těchto živočichů, bude poté nutné jako kompenzační opatření na budovu umístit budky pro netopýry i rorýse obecné. **Přesný počet těchto kompenzačních opatření lze stanovit až na základě průzkumu v hnízdním období.**

Pro netopýry je nutné zde umístit neprůlezná budky. Budky pro netopýry budou instalovány v horní třetině budovy při okraji stěny (20-100 cm od okraje). Nabídka různých typů budek je k dispozici např. na internetových stránkách obchodu Zelená domácnost (<https://www.zelenadomacnost.com/k/budky-pro-netopyry>). Detailní informace o náhradních úkrytech lze nalézt také na webových stránkách www.sousednetopyr.cz v záložce „Stavíte s netopýry?“. Pro rorýse obecné jsou k dispozici dvou až tříkomorové budky. Budky musí být umístěny dostatečně vysoko, pod horním okrajem stěny, nejméně 4 m nad nejbližší překážkou (střechy, garáže, balkony, koruny stromů apod.). Nabídka různých typů budek je k dispozici např. na internetových stránkách obchodu Zelená domácnost (<https://www.zelenadomacnost.com/k/ptaci-budky-na-zed-a-do-zatepleni>), nebo na stránkách www.jizeco.cz, či www.suncom.cz. Některé z doporučených budek lze zakomponovat přímo do zateplovací vrstvy, aniž by vyčnívaly nad fasádu.

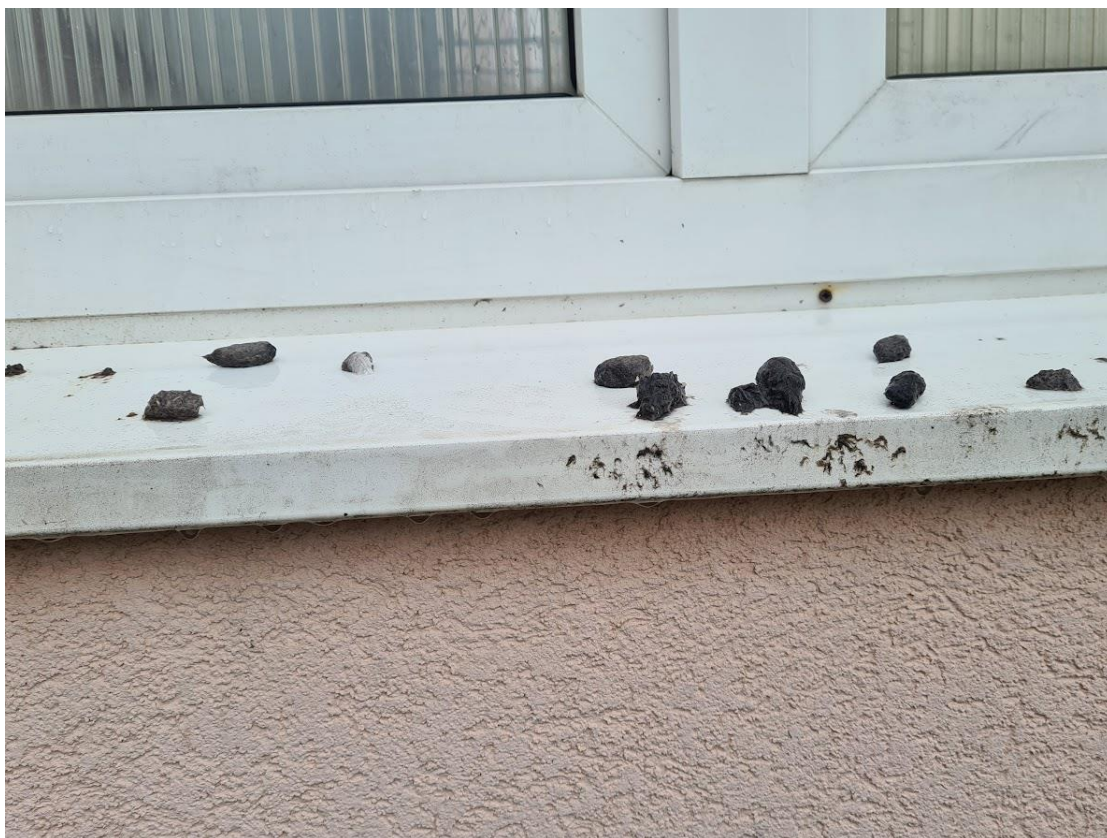
Obr. 5: Vývržky poštolky obecné

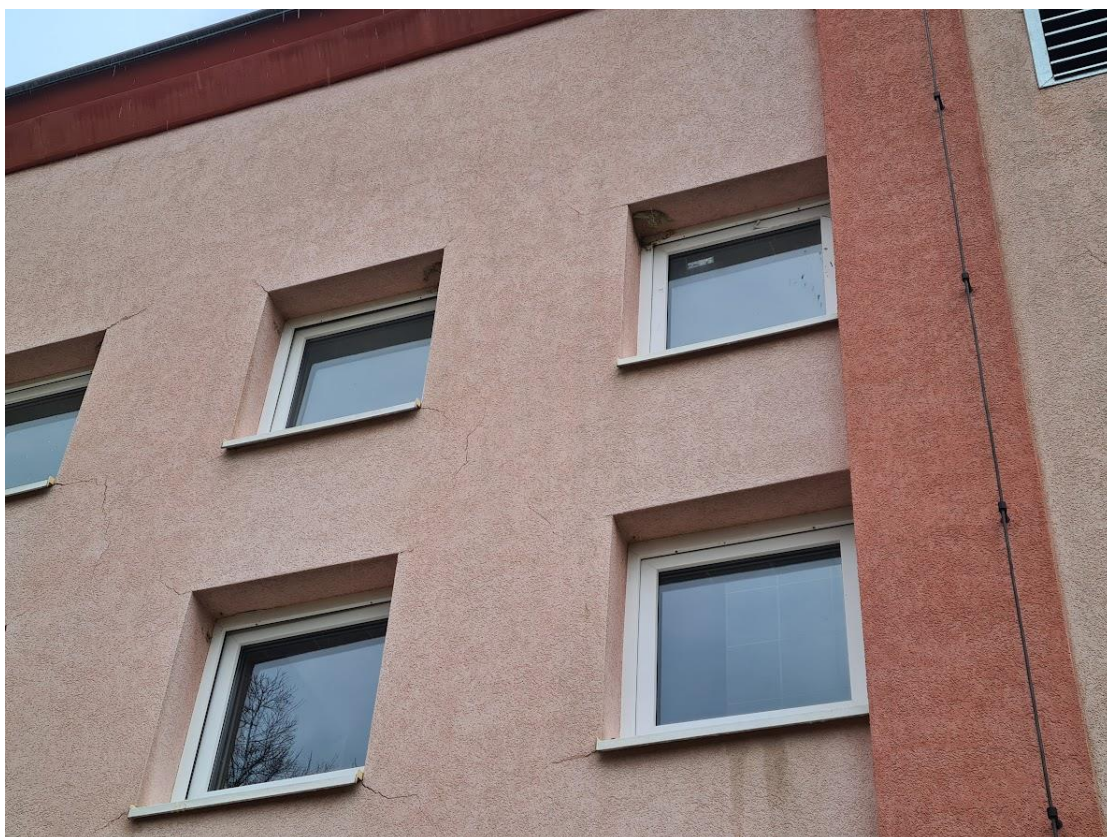
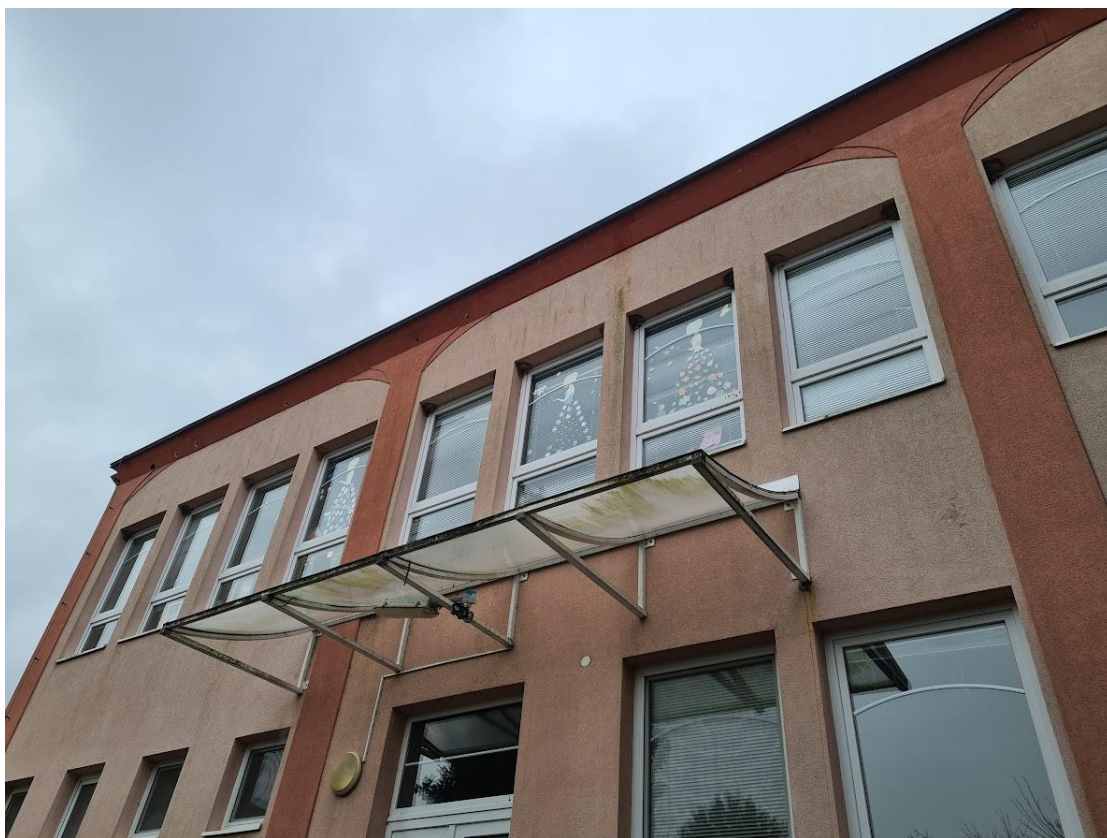
Obr. 6-7: Hnízda a jejich otisky od jirůček obecných v oknech budovy

- 3) Jelikož bylo na objektu dále prokázáno hnízdění **jiříček obecných**, které sice nejsou zařazeny mezi zvláště chráněné druhy živočichů, ale vztahuje se na ně obecná ochrana podle zákona o ochraně přírody a krajiny (č. 114/1992 Sb.), je nutné práce v okolí jejich

hnízd provádět mimo období hnízdění jiříček (mimo období od **15.4.** do **15.9.**). Samotná destrukce hnízd, která bude před prací na fasádě nutná, by měla být povolena místně příslušným orgánem ochrany přírody (odbor životního prostředí města Hodonín) a musí být provedena ještě před zmíněným hnízdním obdobím.

Jiříčka obecná je silně fixovaná na své hnízdiště a lze tedy předpokládat, že bude usilovat o hnízdění na objektu i po rekonstrukci. Nabízí se přitom čtyři možnosti, jak pro udržení hnízdiště jiříček postupovat:

- 1) Na fasádě doporučujeme použít vápenitou barvu. Ta přitom nemusí být využita na celé budově, stačí jí pouze přetřít (možno i na již vytvořený nátěr) místa hnízdění jiříček (případně lze takto nasměrovat jiříčky na jiná místa než problematická u oken). Pokud by vápenitá barva využita nebyla, jiříčky mají velké obtíže s lepením hnízd na fasádu.

- 2) Na místa hnízdění připevnit dřevěná prkýnka, na něž si jiříčky mohou postavit hnízda.
- 3) Umístit místo stávajících hnízd umělá hnízda z keramiky (k dostání například zde: <https://www.zelenadomacnost.com/p/ptaci-hnizdo-jiricky-s-vletovym-otvorem-k-dodelani/>, obr. 8-9), jiříčky je celkem ochotně obsazují a lze je tímto nasměrovat na místa, kde jejich hnízdění nebude způsobovat problémy (např mimo okna).

- 4) Další možností je výstavba tzv. jiříččí věže – společného hnízdiště jiříček vysoko nad zemí. Výstavbou jiříččí věže je možné nasměrovat hnízdění jiříček mimo budovu, kde například může být méně problematické. Věž však doporučujeme umístit do blízkosti původního hnízdiště. Dobré je na věž umístit alespoň několik umělých hnízd, které jiříčky přilákají a ony je rády obsadí, ale také jiříčkám poskytnout prostor pro stavbu hnízd vlastních (jiříčky potřebují prostor svírající pravý úhel). Jiříččí věže vyrábí například německá firma: <https://www.schwalbenhaus.com/> nebo lze věž vystavět svépomocí, několik takových věží již bylo realizováno i v České republice. V případě zájmu můžeme zajistit konzultaci nebo výkresy z realizace výstavby těchto věží.

Někdy může být problematický padající trus, jež se hromadí pod hnízdem jiříček, toto lze vyřešit například umístěním prkénka cca 30 cm pod hnízdo, na které se bude padající trus hromadit a po vyhnízdění jej lze jednoduše odstranit (ke koupi např zde: www.zelenadomacnost.com/p/podlozka-pod-hnizdo-jiricek-nebo-vlastovek, nebo zde: www.zelenadomacnost.com/p/ptaci-hnizdo-11-jiricky-spodni-panel).
