STUPEŇ: DOKUMENTACE PRO PROVÁDĚNÍ STAVBY

AKCE: Teplo Neratovice, spol. s r. o.  
Obnova PTV v ulici Kojetická mezi šachtami NER10KOJ a NER01MLA

NÁZEV: VYTYČOVACÍ SITUACE

ARCHIVNÍ ČÍSLO: 0241T-19/D1-22

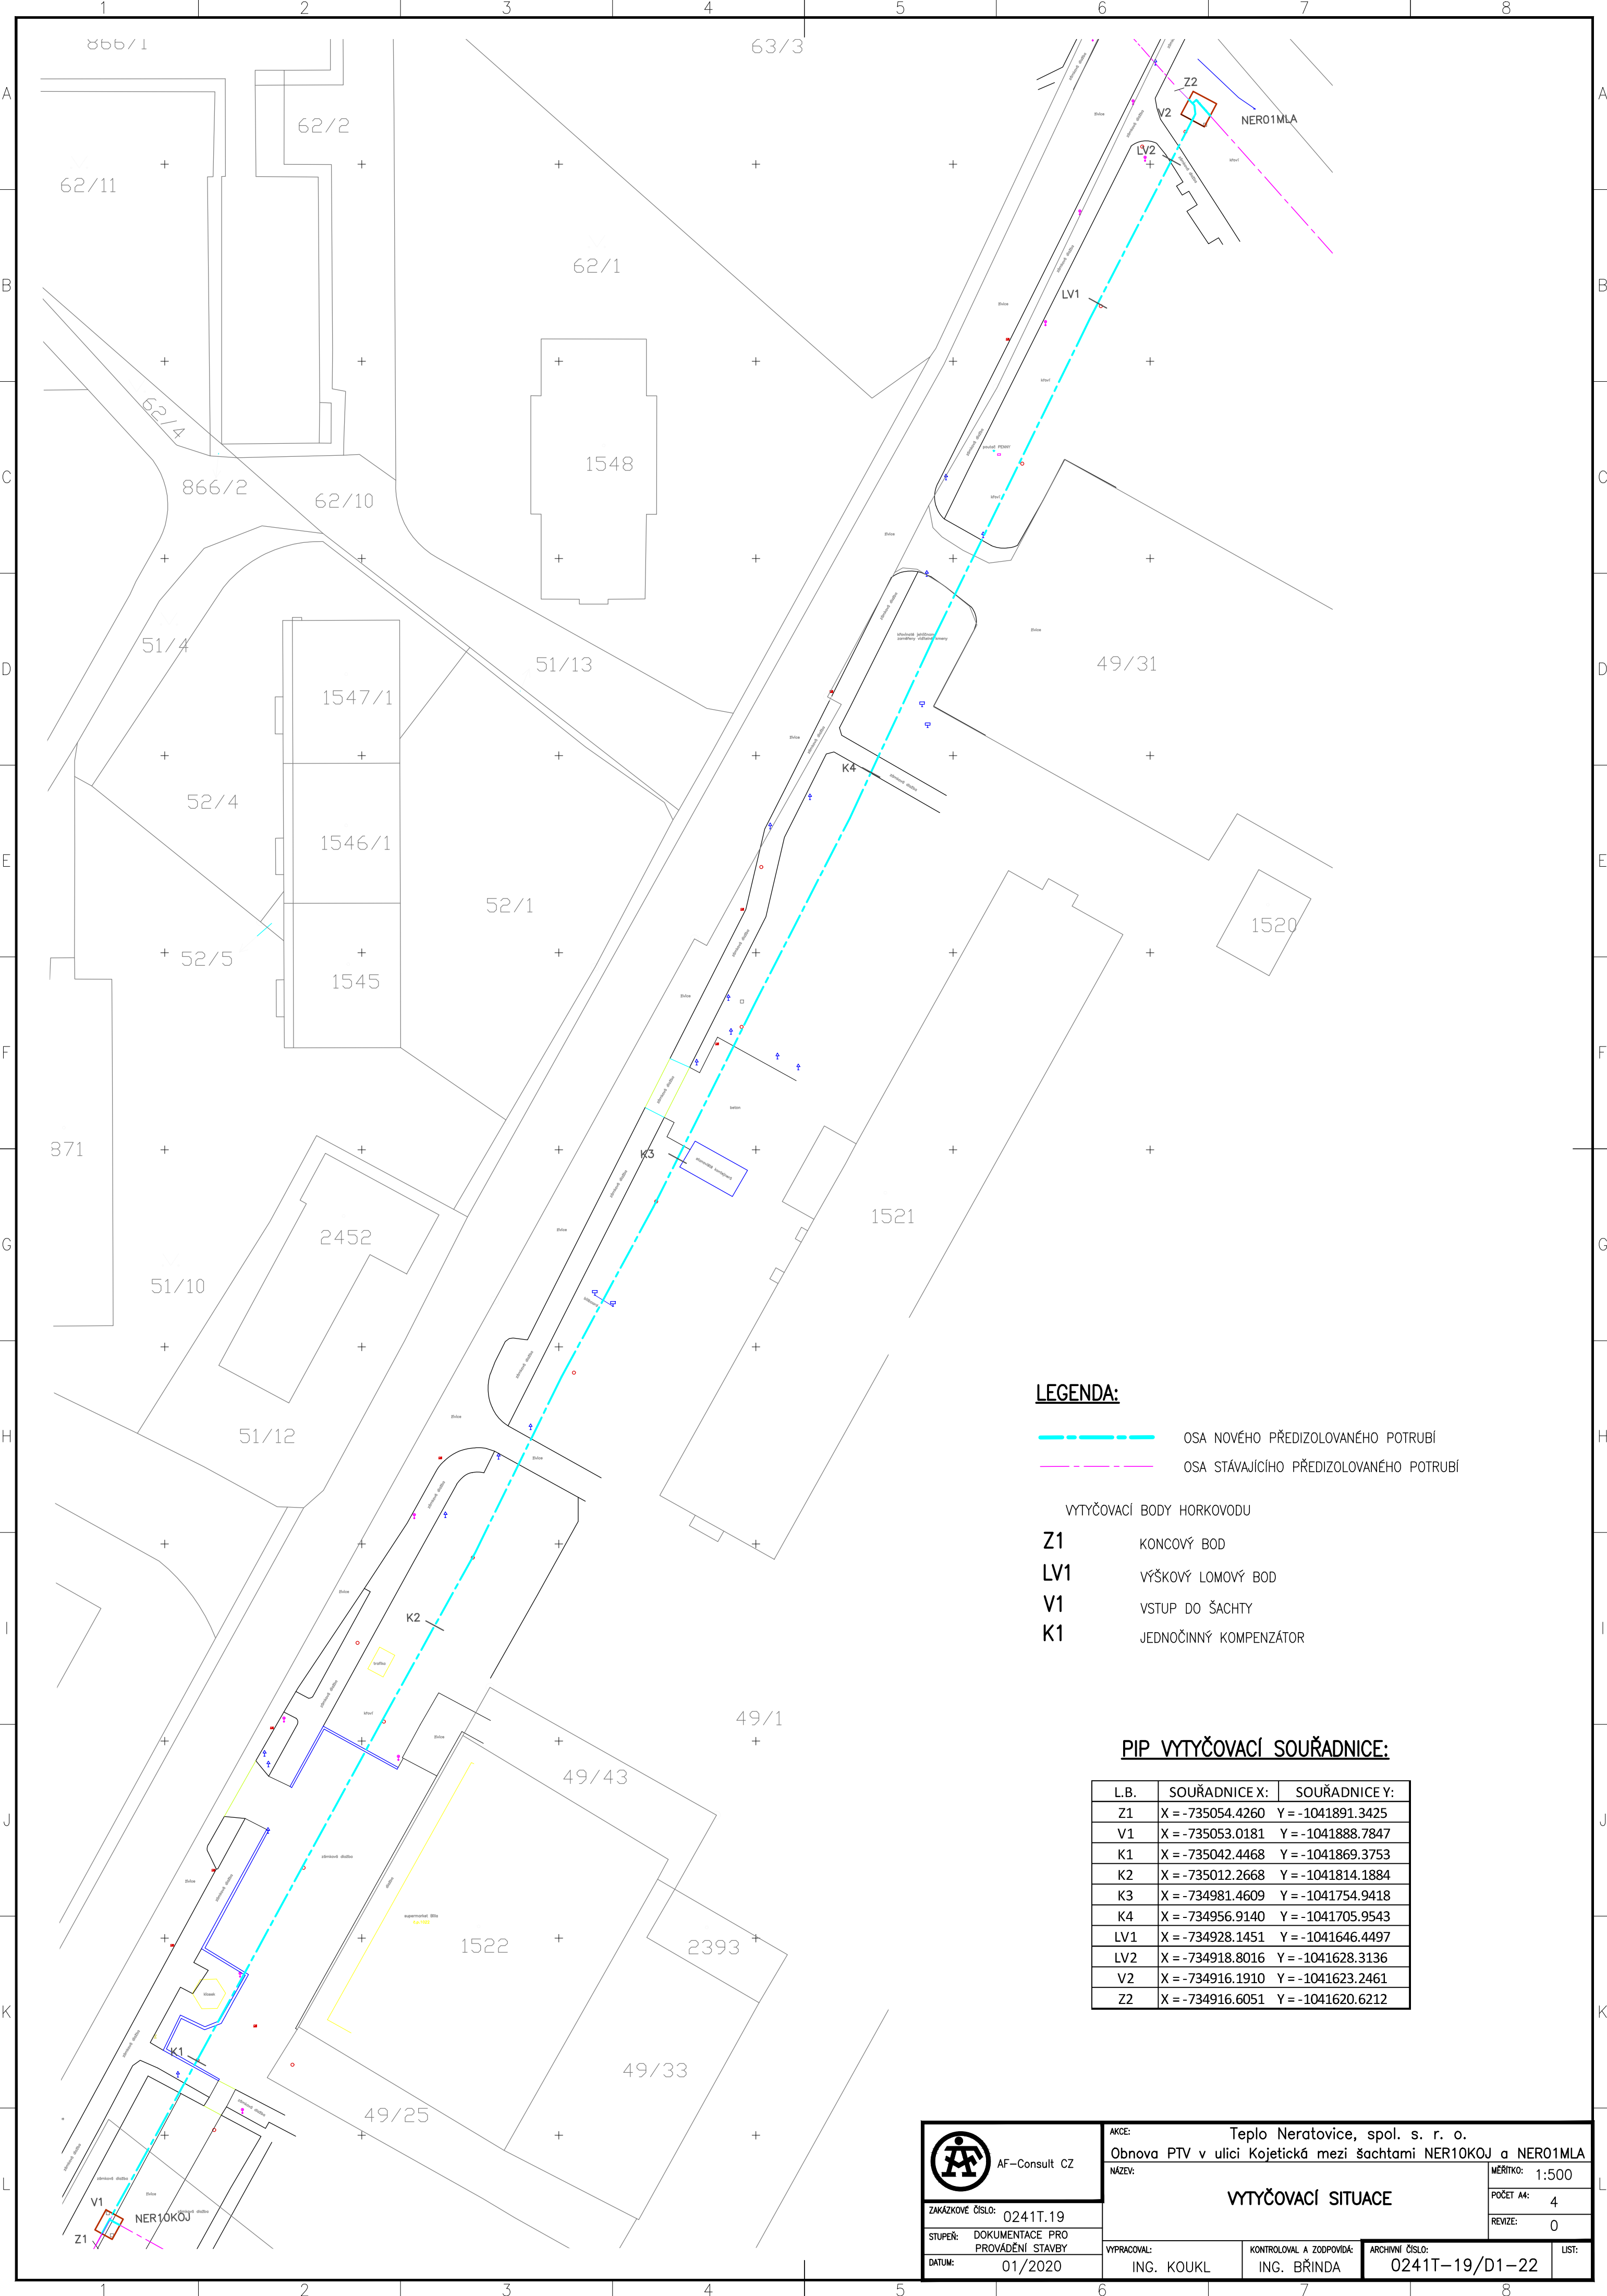
- VYTYČOVACÍ BODY HORKOVODU
- Z1 KONCOVÝ BOD
  - LV1 VÝŠKOVÝ LOMOVÝ BOD
  - V1 VSTUP DO ŠACHTY
  - K1 JEDNOČINNÝ KOMPENZÁTOR

PIP VYTYČOVACÍ SOUŘADNICE:
