| Intenzifikace ČOV Přízeř / Rožmberk nad Vltavou | | 4/2025 | |
| SO-03 - Objekt ČOV | | 6x A4 | |
| Objekt ČOV - půdorys a řezy - stávající stav | | 1:50 | |
| | | D.1.03-1 | |

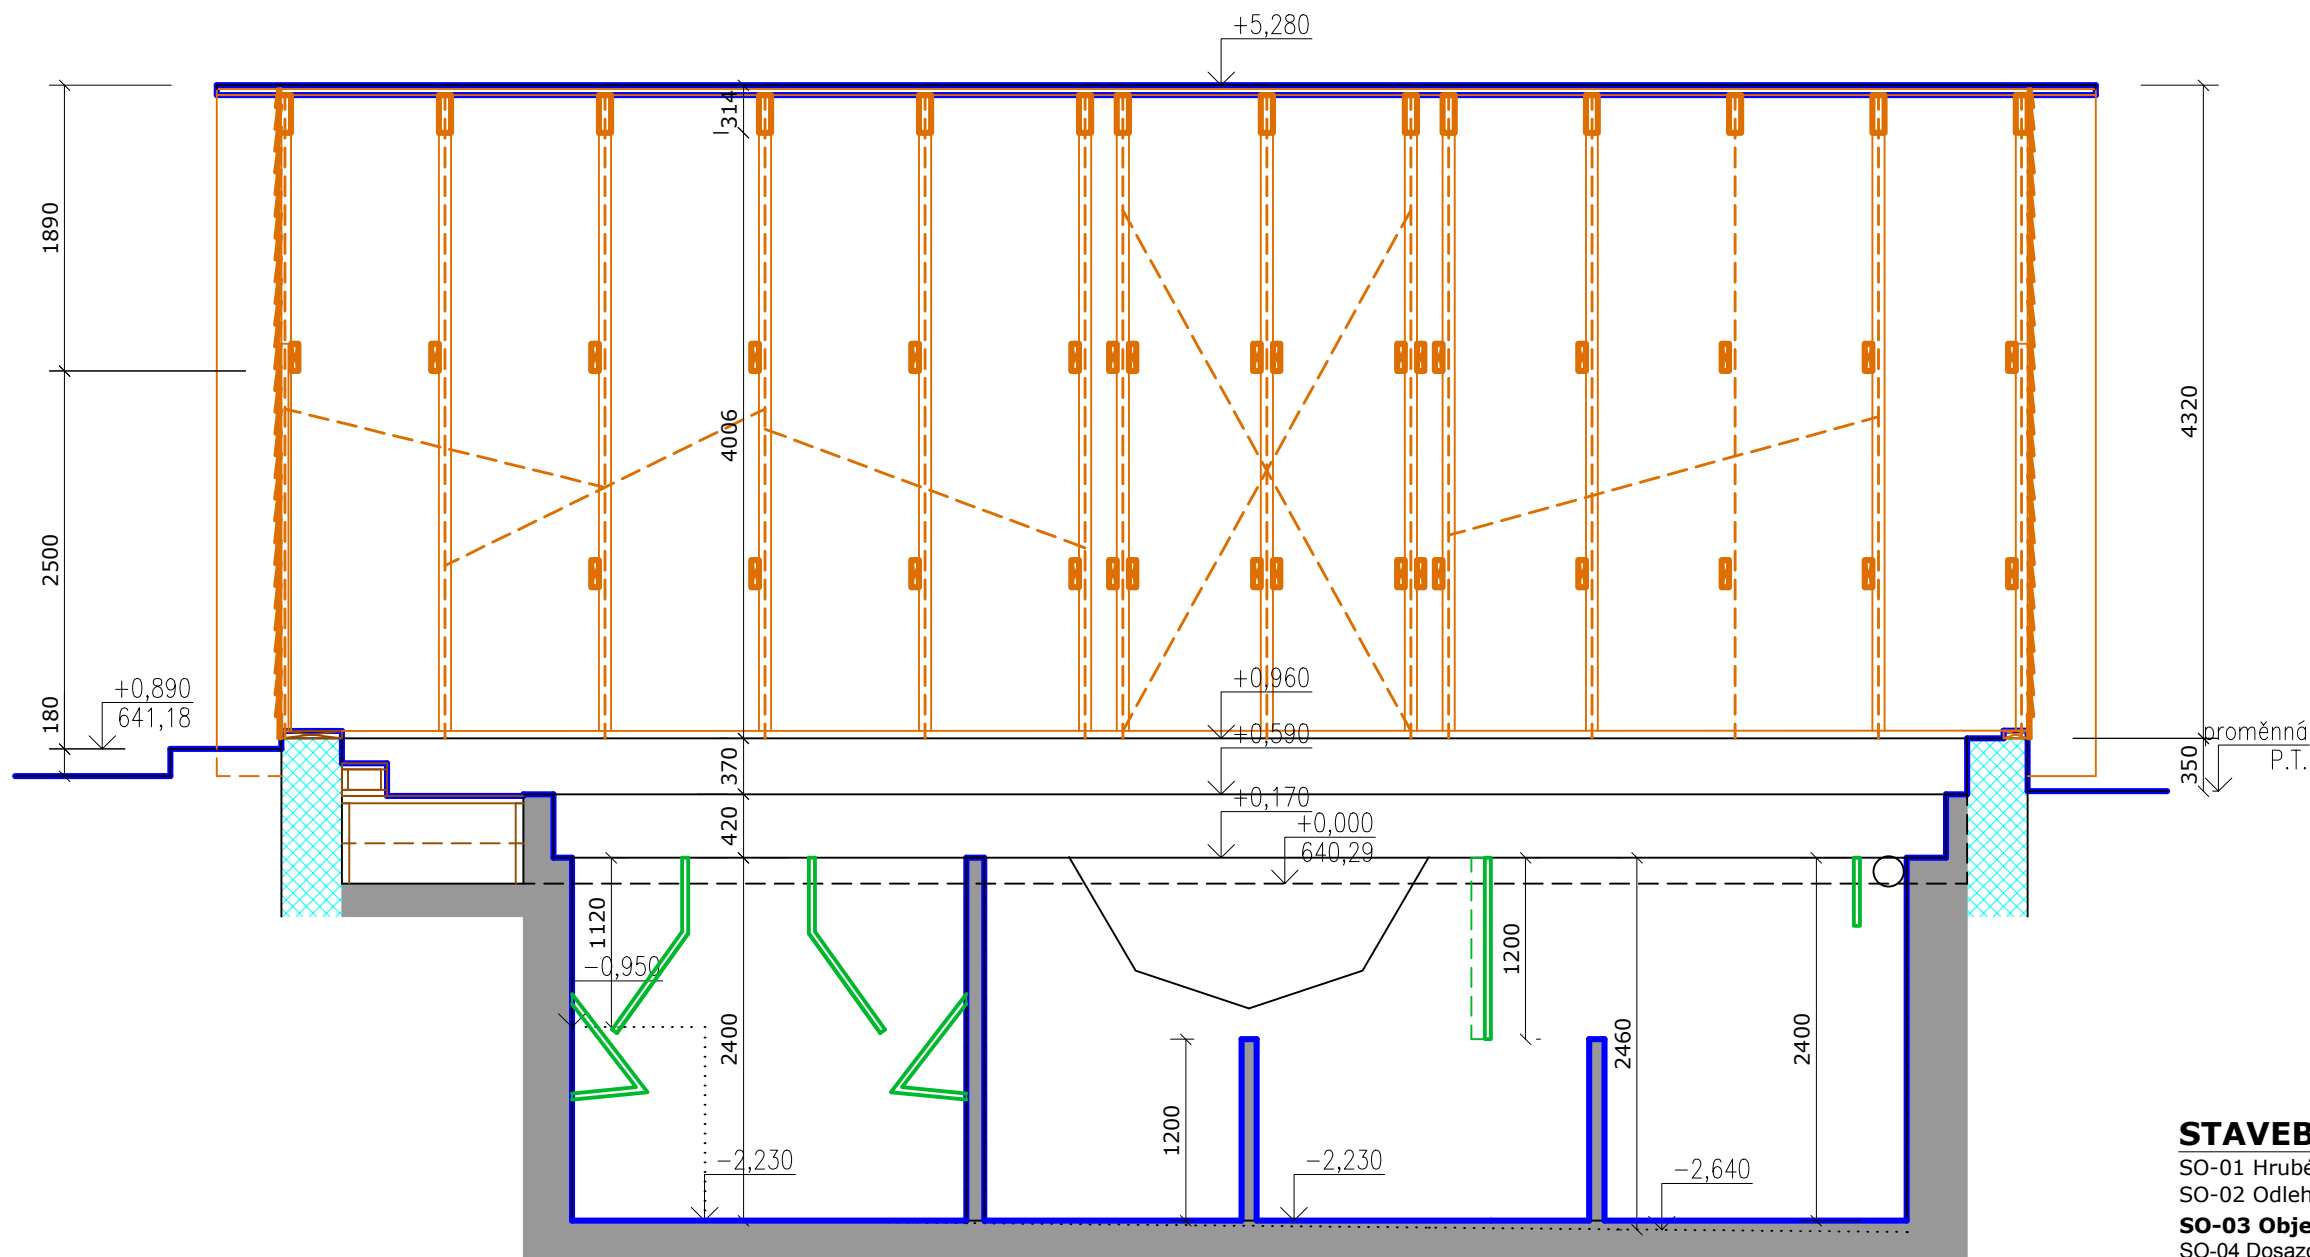
ŘEZ: A-A

V DOBĚ ZPRACOVÁNÍ PD BYLA NÁDRŽ ČOV ZCELA ZAPLAVENA A PROTO NEBYLO MOŽNO ZAMĚRIT DNO A OSTATNÍ KONSTRUKCE POD HLADINOU. DLE NAMĚŘENÝCH PŮDORYSNÝCH ROZMĚRŮ SE VŠAK DÁ PŘEDPOKLÁDAT, ŽE SE JEDNÁ O TYPOVOU DOMOVNÍ ČISTÍRNU S BIODISKY "DČB 16", NA JEJÍMŽ ZÁKLADĚ BYL DLE PŮVODNÍ TYPOVÉ DOKUMENTACE VYNESEN ŘEZ NÁDRŽE. SKUTEČNOST SE VŠAK MŮŽE ČÁSTEČNĚ LIŠIT OD ZAKRESLENÝCH KONSTRUKCÍ A JEJICH HLOUBEK.

SPODNÍ STAVBA OBJEKTU ČOV JE ŽELEZOBETONOVÁ S OCELOVÝM POSTRANNÍM PLÁTEM LEMUJÍCÍM ZHLAVÍ NÁDRŽE. PODLAHA NADZEMNÍ ČÁSTI JE BETONOVÁ. OBVODOVÉ STĚNY NADZEMNÍ ČÁSTI JSOU ZDĚNÉ, CIHELNÉ. STAV ŽELEZOBETONOVÝCH KCÍ POD HLADINOU NEBYLO MOŽNO ZREVIDOVAT, AVŠAK PŘI OBHLÍDCE VIDITELNÝCH ČÁSTÍ BYLO ZJIŠTĚNO, ŽE NEJSOU VE ZCELA DOBRÉM STAVU - ZE STRANY OCHOZU PAK MÍSTY ZCELA ODPADÁVÁ VRCHNÍ CEMENTOVÁ VRSTVA, KTERÁ BYLA PATRNĚ PROVÁDĚNA JAKO VRSTVA OCHRANNÁ. VNITŘNÍ POVRCHY JSOU MÍSTY S PRASKLINAMI. VNITŘNÍ OMÍTKA OBVODOVÉ ZDĚNÉ KCE JE MÍSTY V DOŽILÉM STAVU, VE STYKU S PODLAHOU PAK ZCELA CHYBÍ. BETONOVÁ PODLAHA ROVNĚŽ NENÍ V DOBRÉM STAVU - POD NÁNOSEM ODPADLÝCH OMÍTEK JSOU NA POVRCHU PODLAHY PATRNÝ I PRASKLINY. DŘEVĚNÉ PRVKY VNITŘNÍ PODESTY A NAVAZUJÍCÍCH VYROVNÁVACÍCH STUPŇŮ JSOU VE ŠPATNÉM STAVU. JEDEN Z DŘEVĚNÝCH SCHODŮ JE ZCELA POŠKOZEN. PRVKY KROVU A DŘEVĚNÁ KONSTRUKCE ŠTÍTOVÝCH STĚN A JEJICH OBEDNĚNÍ SE VŠAK JEVÍ JAKO NEPOŠKOZENÉ A JSOU VE VYHOVUJÍCÍM STAVU. PO VYČIŠTĚNÍ A PO APLIKACI NOVÉHO OCHRANNÉHO NÁTERU MŮŽE BÝT TATO DŘEVĚNÁ KONSTRUKCE ZACHOVÁNA.
