| AKCE:<br>BYTOVÝ DŮM LÍBEZNICE | INVESTOR:<br>OBEC LÍBEZNICE | ZHOTOVITEL : <b>BOD ARCHITEKTI</b><br>ATELIER BOD ARCHITEKTI S.R.O.<br>OSADNÍ 799/26, PRAHA 7 170 00 | AUTOŘI :<br>ING. ARCH. VOJTĚCH SOSNA<br>ING. ARCH. JAKUB STRAKA<br>ING. ARCH. JÁCHYM SVOBODA<br>VYPRACOVAL: BC. VIKTORIE PEŠKOVÁ | STUPEŇ DOKUMENTACE:<br>DPS | ±0,000=229,35 (VÝŠKOVÝ SYSTÉM BpV) | DATUM 10.2025<br>ČÁST: D.1.1.0 BOURACÍ PRÁCE<br>NÁZEV VÝKRESU: BOURACÍ POHLED SEVER | M 1:100<br><b>09</b> |

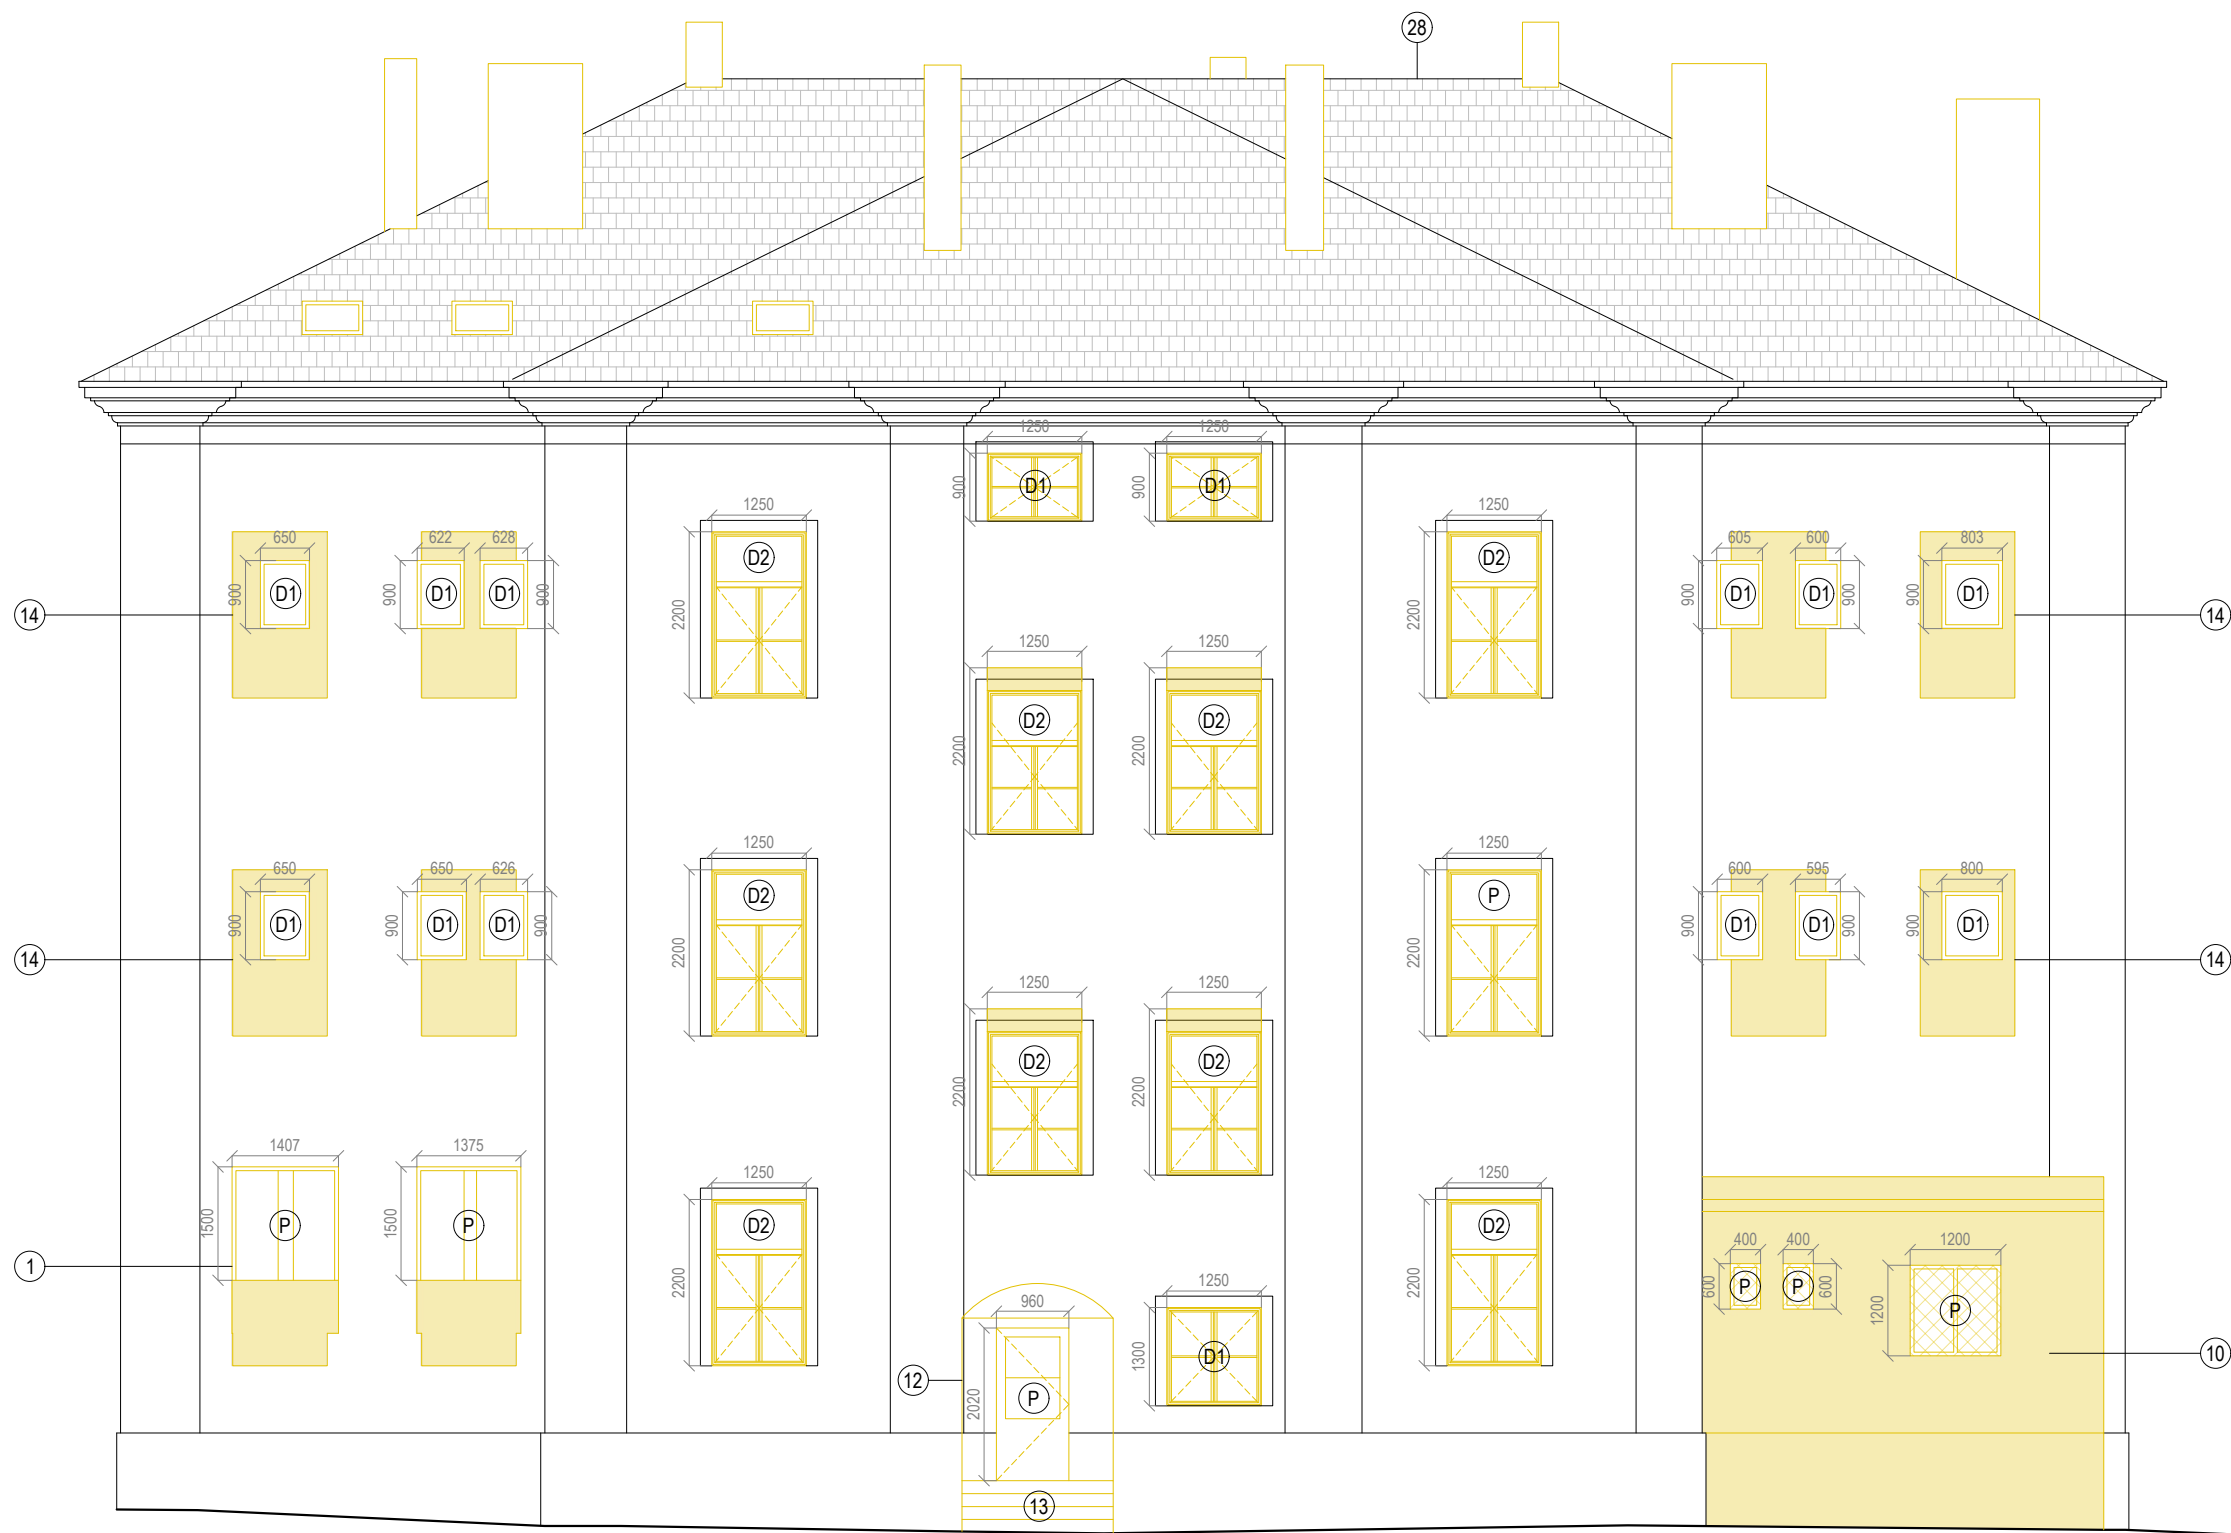
- 1 rozšíření stávajících otvorů do rozměrů 1250mm / 2200mm (v. parapetu 820mm) za účelem sjednocení oken
- 10 zbourání přístavku
- 12 odstranění pergoly a zábradlí
- 13 odstranění ramp a schodišť včetně zábradlí
- 14 rozšíření stávajících otvorů do rozměrů 1250mm / 2200mm (v. parapetu 820mm) za účelem sjednocení oken
- 28 rozebrání tašek a uložení pro znovupoužití

POZN. veškeré okenní a dveřní výplně budou odstraněny a nahrazeny novými (dřevěná špaletová okna s původním členěním)

!!! Přesný postup bourání nosných konstrukcí je v části D.1.2 SKŘ.

Bourání konstrukcí je nutné koordinovat s výkresy D.1.1 ASŘ. !!!
