| REVITALIZACE KOSTELA POVÝŠENÍ SV. KŘÍŽE V DOUBRAVNÍKU | | | | DATUM | 12/2016 |
| D.1.2.2. PŮDORYS KROVU LODI KOSTELA OD DRUHÉHO HAMBÁLKU<br>– ROZSAH NAVRHOVANÉ SANACE | | | | FORMÁT | 3x A4 |

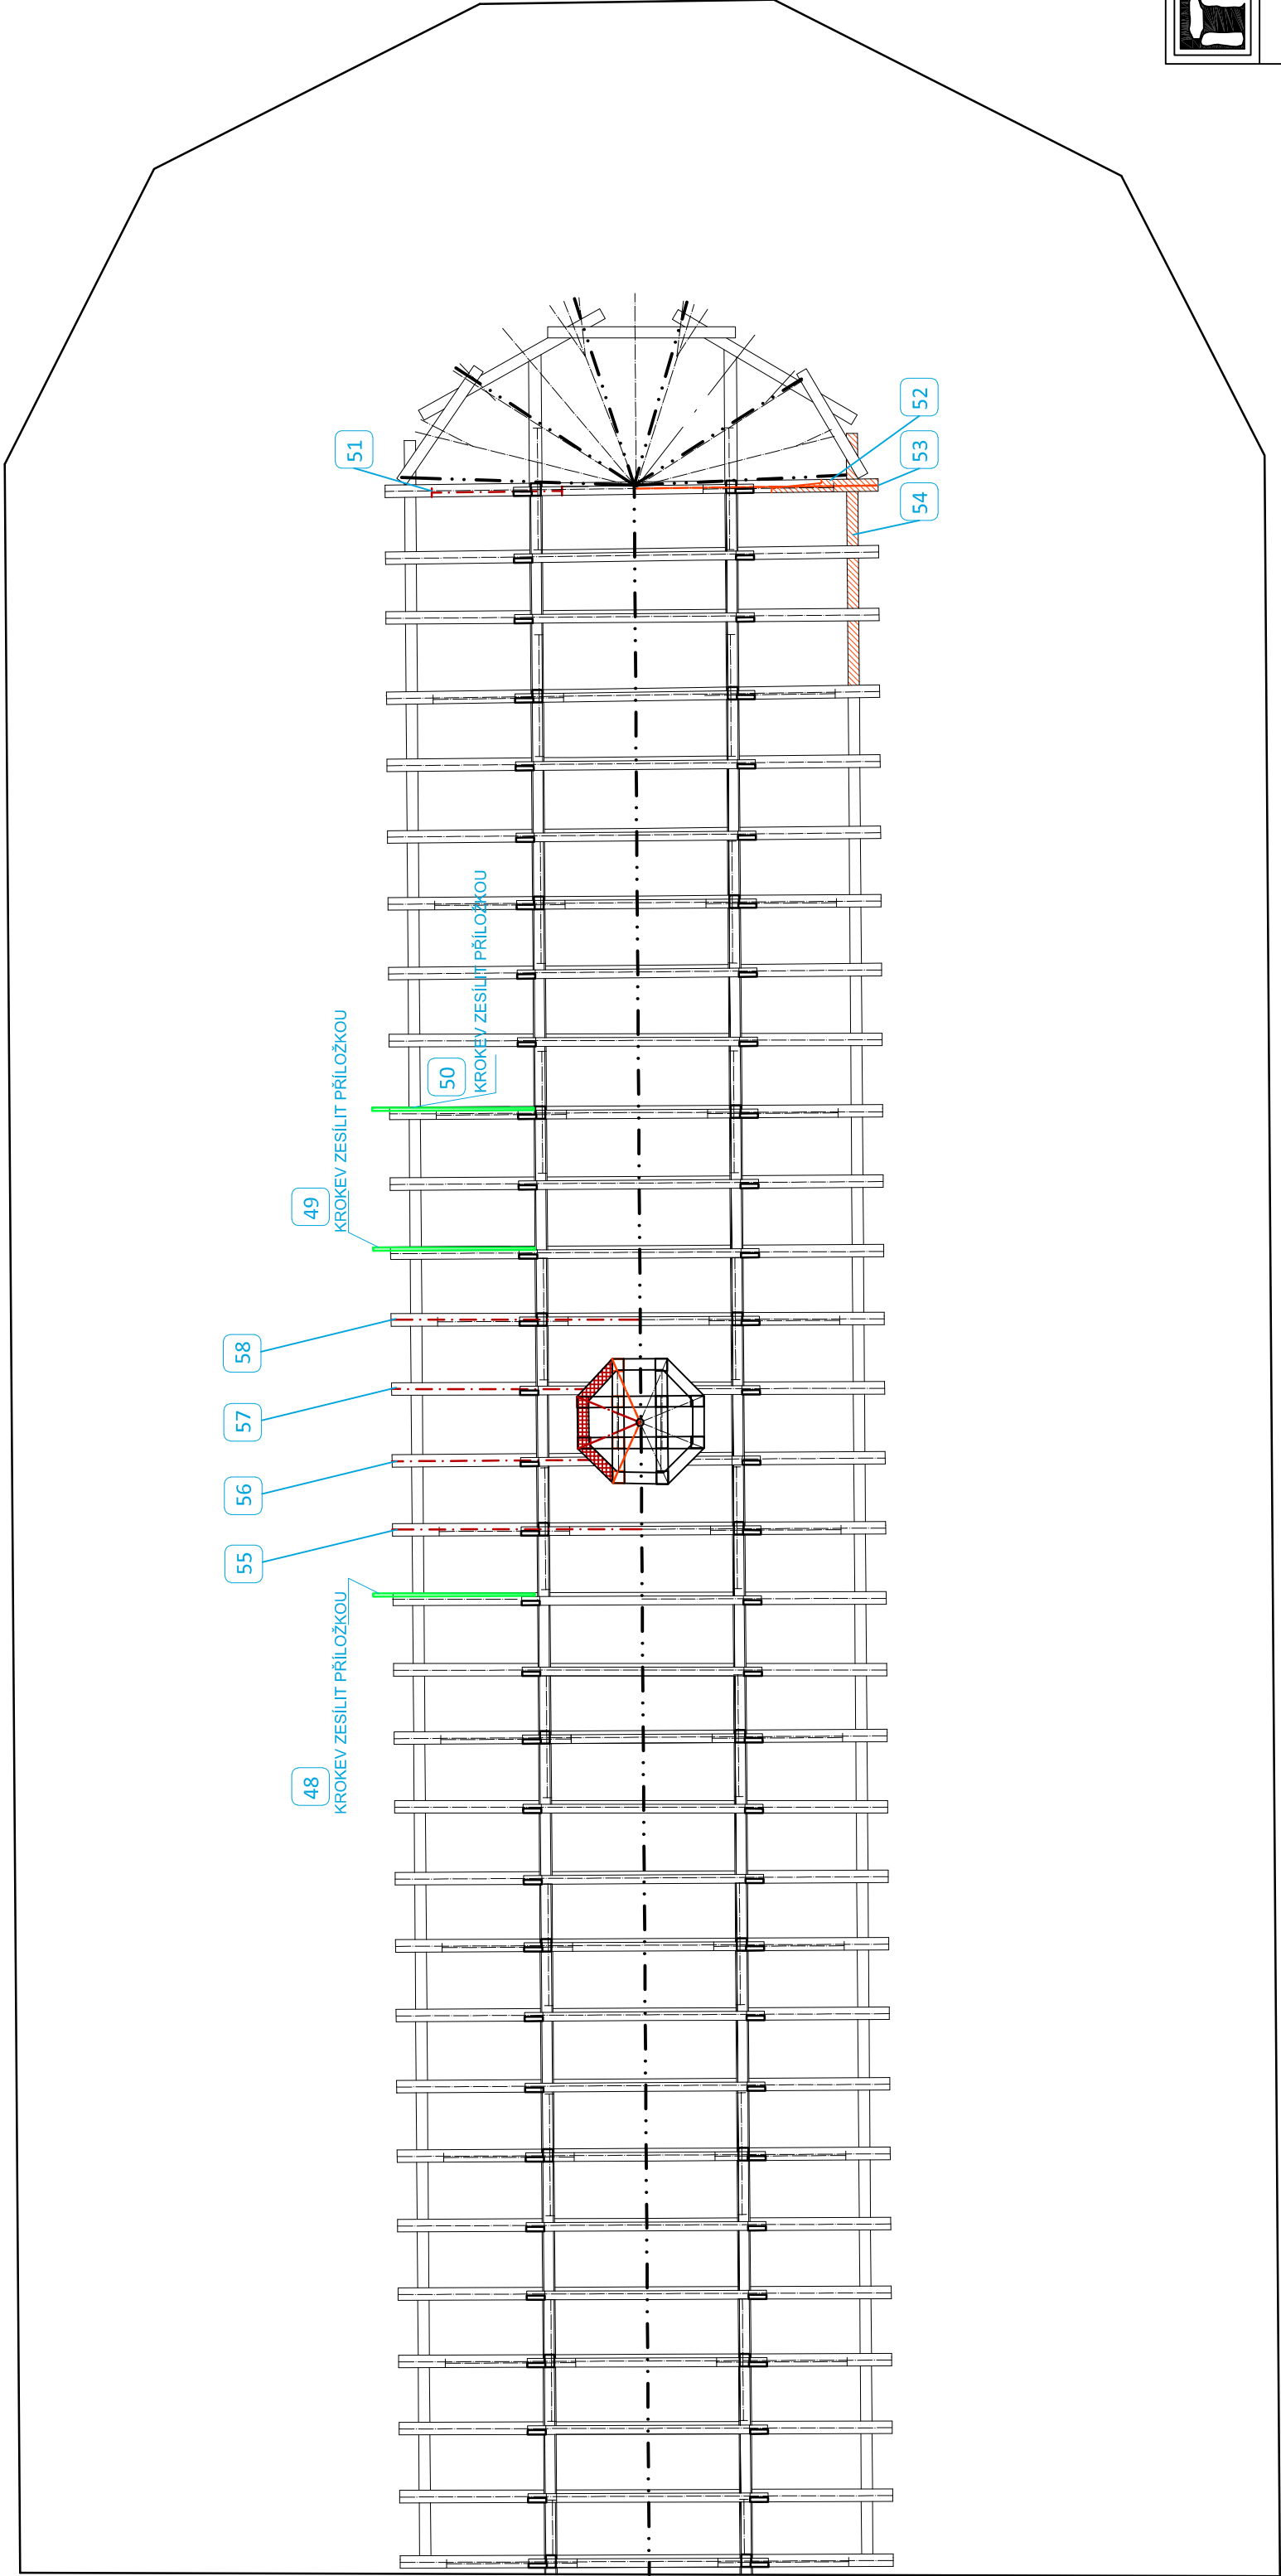
| | | | | MĚŘÍTKO | VÝKRES Č. 19 |

PROJEKT NENÍ GEODETICKÝM ZAMĚŘENÍM KROVU A STROPU, VÝKRESY SLOUŽÍ POUZE JAKO MATRICE PRO ZAKRESLENÍ POŠKOZENÍ A NÁVRHU POSTUPU ŘEŠENÍ
