# PŮDORYS OPRAVY M12

| AKCE : <b>HOLEČKOVY SADY V TÁBOŘE, REVITALIZACE</b> | | DATUM : 11/2012 | VÝKR.Č.:<br><b>12</b> |
| VÝKRES : <b>DETAIL OPRAVY M12</b> | MĚŘÍTKO: <b>1:50</b> | VYPRACOVAL :<br>ING. MIZERA | |

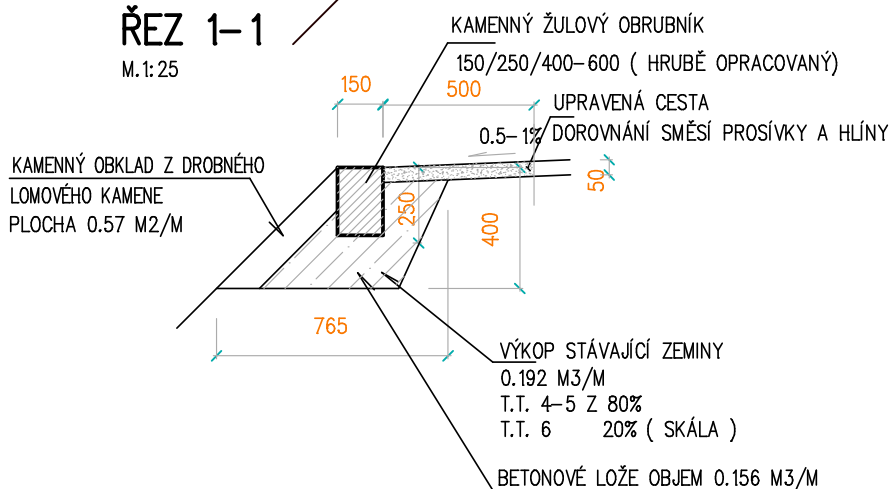
ŘEZ 1-1

M.1:25
