## 04 Oprava povrchu – ulice Ke Sv. Kříži

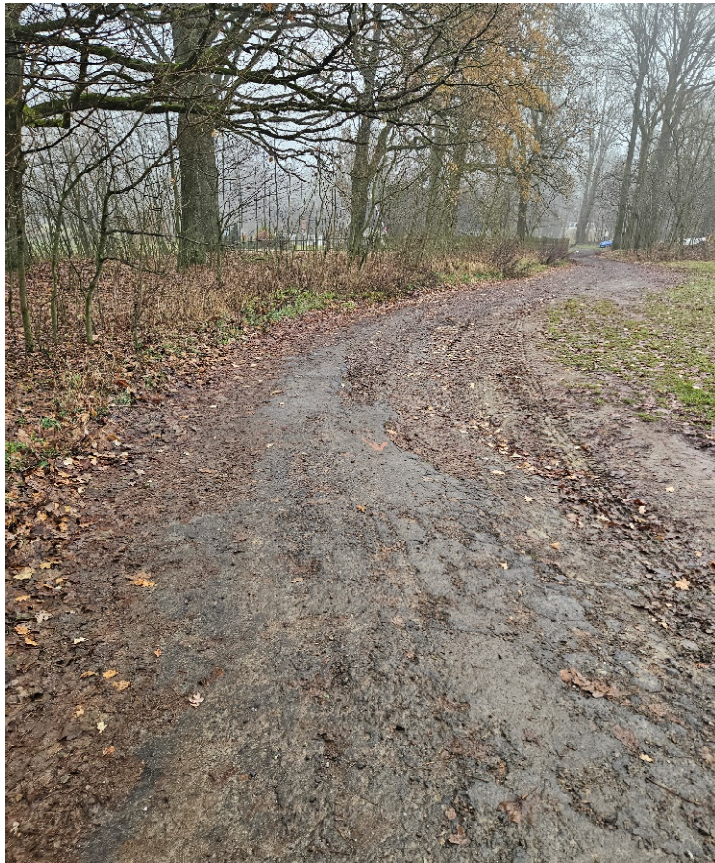
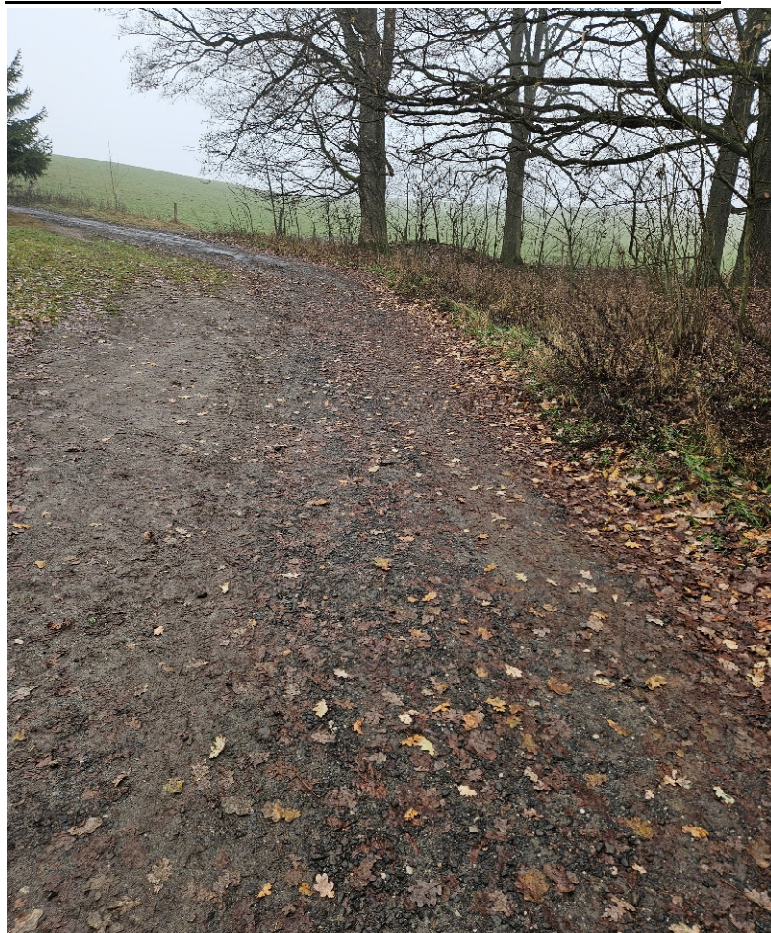
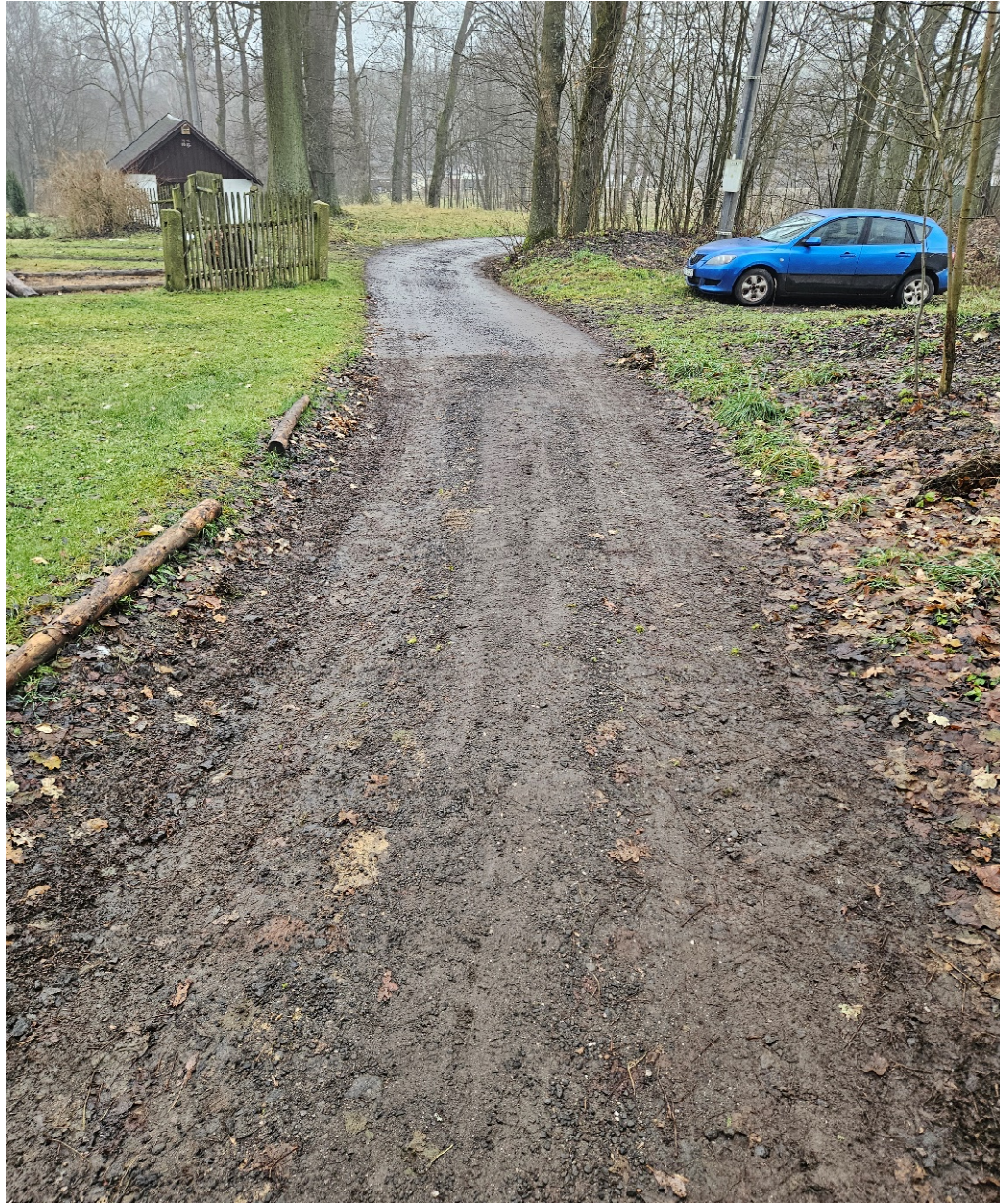
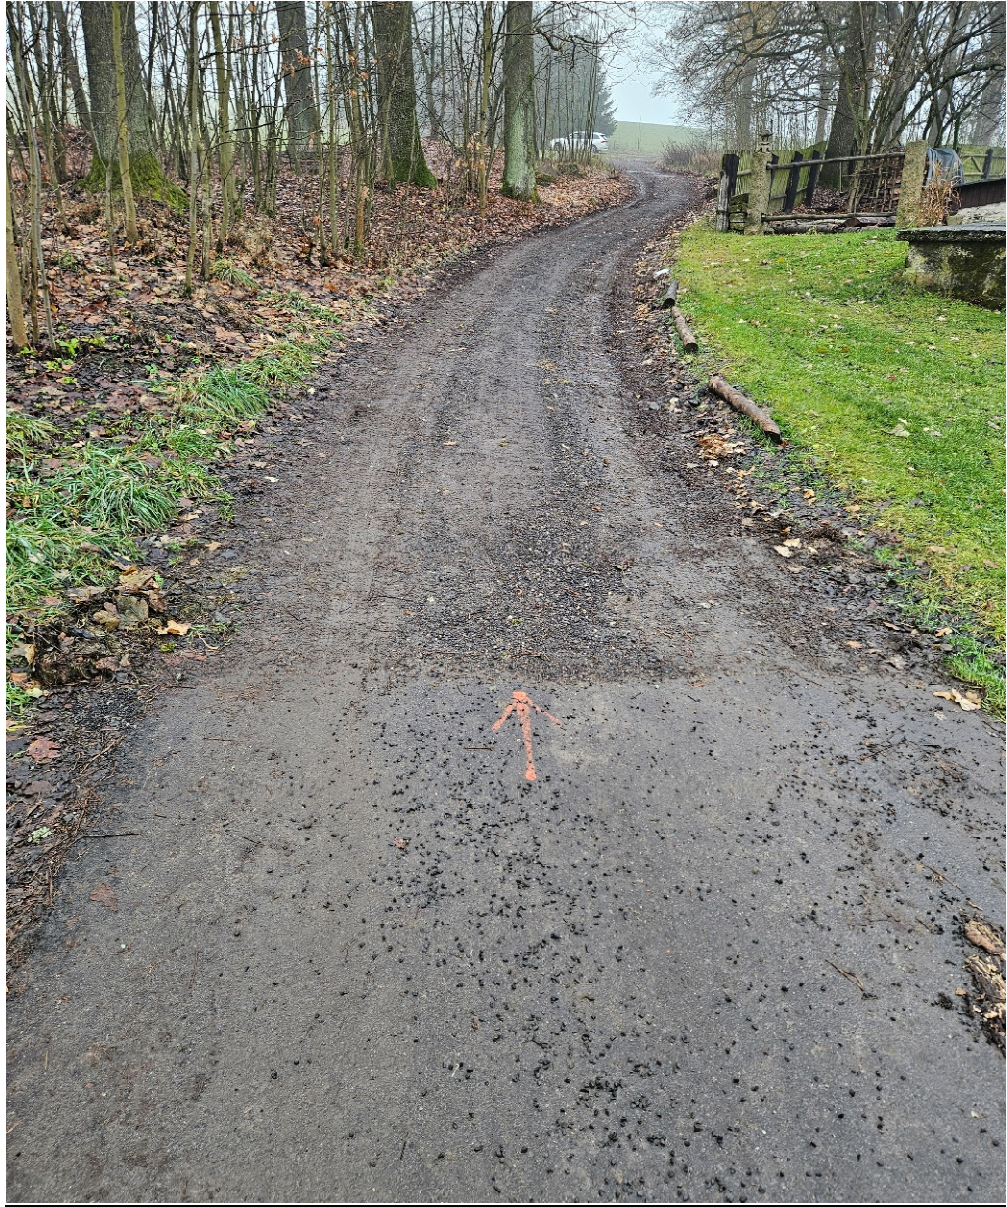
**Foto současného stavu:**

Komunikace v opravovaném úseku je v současné době bez asfaltového povrchu.

Práce jsou uvažovány při plné uzavírcce dotčené ulice. Rozpočet uvažuje s lokální výměnou podloží a položení jedné vrstvy AHV šířky 3m. Ve horní části bude osazena svodnice délky 3,5m. Komunikace se napojí na navazující úsek. Dále se počítá s očištěním krajnic a znovu dosypáním krajnic včetně zhutnění.
