Ministerstvo kultury

V Praze dne 12. 5. 2025  
Č. j. MK 42778/2025 OPP  
Sp. zn. MK-S 5902/2025 OPP  
Vyřizuje: Mgr. Klára Černá

## ROZHODNUTÍ

**„Bývalý dělostřelecký sklad č. 2 (č. p. 940)“ vše k. ú. Olomouc-město, obec Olomouc, okres Olomouc, Olomoucký kraj, za kulturní památku. Kulturní památka se skládá z pozemku st. parc. č. 693, k. ú. Olomouc-město, jehož součástí je stavba bývalého dělostřeleckého skladu č. 2 (č. p. 940). Předmětná kulturní památka „Bývalý dělostřelecký sklad č. 2 (č. p. 940)“ vše k. ú. Olomouc-město, bude zahrnuta pod kulturní památku Korunní pevnost s ravelinem č. 27 s rejstř. č. v ÚSKP 31013/8-1727.**

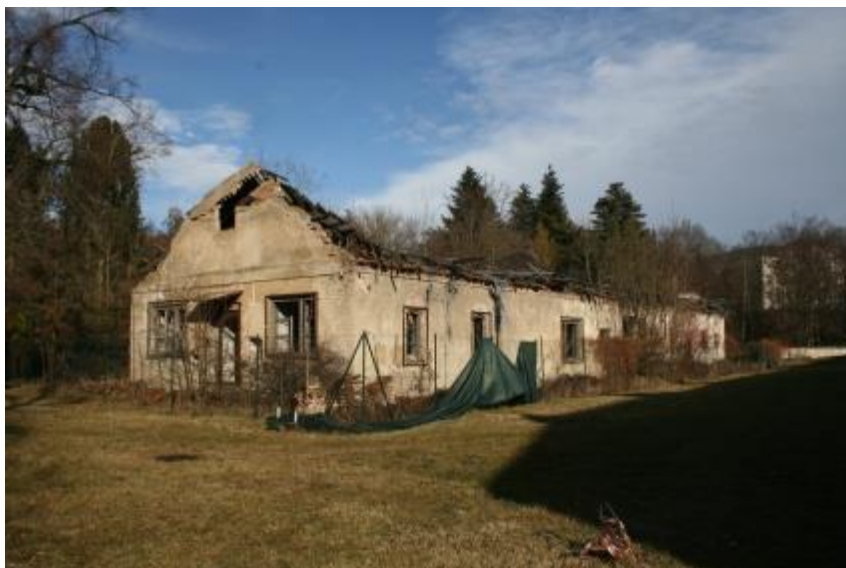
**Obr. 1** – Bývalý dělostřelecký sklad č. 2 (č. p. 940); pohled od jihozápadu (stav r. 2025)

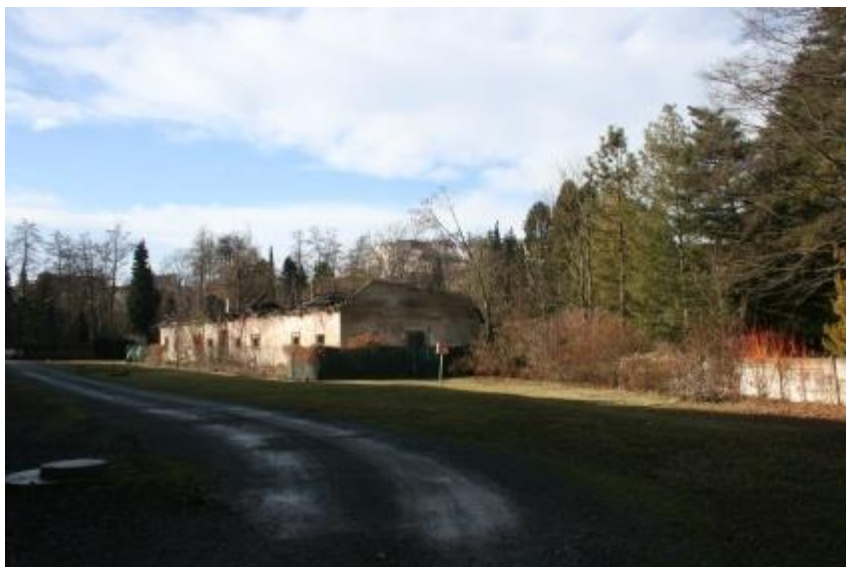
**Obr. 2** – Bývalý dělostřelecký sklad č. 2 (č. p. 940); pohled od jihovýchodu (stav r. 2025)

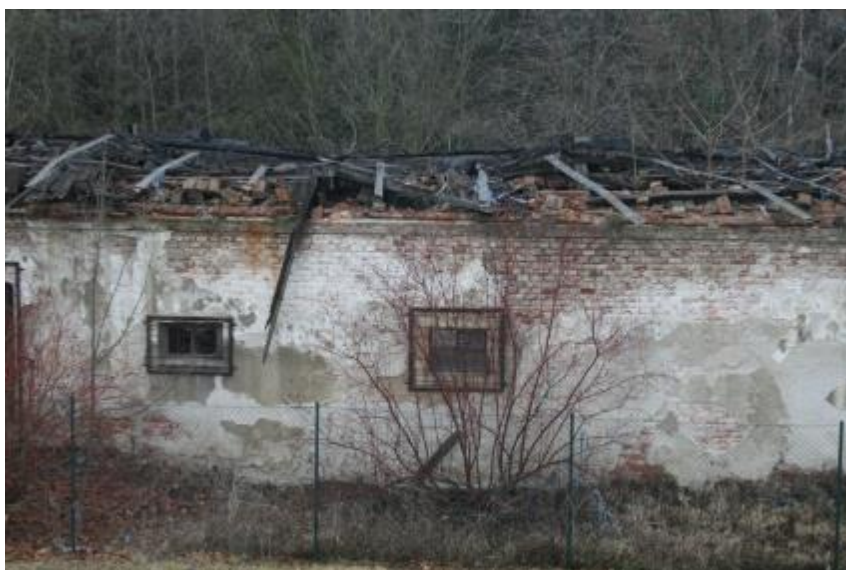
**Obr. 3** – Bývalý dělostřelecký sklad č. 2 (č. p. 940); destrukce střechy (stav r. 2025)

**Stav zachování:** Hodnotný autentický objekt dělostřeleckého skladu č. 2 (depotu) je vlivem dlouhodobé absence údržby ve špatném stavebně technickém stavu. Vlivem zatékání došlo k celkové destrukci krovní konstrukce včetně zdiva východního štítu a destrukci části západního štítu. Uvolněné zdivo je vytrženo a uloženo. Ve vnitřní dispozici je patrné související poškození vodorovné stropní celodřevěné konstrukce na několika místech s propadem původní krytiny, pálené dlažby v půdním prostoru s poškozením nebo uvolněním stropních trámů a v důsledku pádu také prkenné podlahy v úrovni přízemí. Přestože je objekt zajištěn oplocením proti vniknutí nepovolaných osob, došlo již v předchozím období k poškození okenních a dveřních výplní (chybí zasklení a zajištění). Stávající vlastník se aktivně snaží tento objekt zachránit a připravuje náročnou obnovu na základě projednání a v souladu s požadavky státní památkové péče. Konstrukce střechy byla zajištěna plachtami proti dalšímu promáčení stavebně souvisejících zejména dřevěných konstrukcí stropů, dalších nosných konstrukcí

Stavebně technický stav objektu bývalého dělostřeleckého skladu č. 2 je bohužel vlivem dlouhodobé absence údržby špatný; dokonce vlivem zatékání došlo k celkové destrukci krovu a částečné destrukci štítů stavby. Podrobný popis skladu, prohlášeného tímto rozhodnutím za kulturní památku, viz příloha č. 2, str. 11. Současný vlastník však v nejbližší době plánuje náročnou obnovu celého objektu v souladu s principy památkové péče a nároky, které jsou kladeny na kulturní památky.

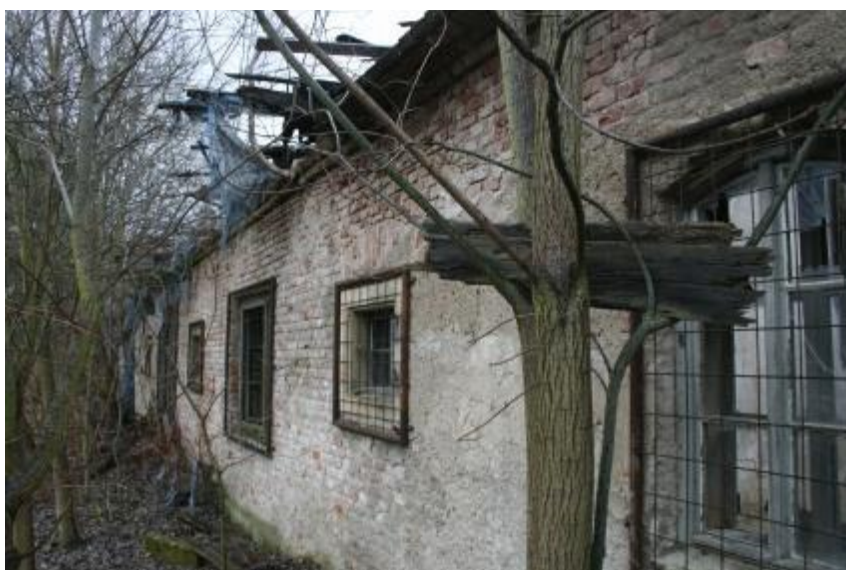
**Obr. 4** – Bývalý dělostřelecký sklad č. 2 (č. p. 940); detail severní fasády s korunní římsou (stav r. 2025)

*„[...] Jedná se o přízemní jednopodlažní nepodsklepený objekt na půdorysu protáhlého obdélníka, původně zakončený sedlovou střechou se skládanou krytinou z přírodní břidlice. Stavba je opatřena fragmenty vápenné hladké omítky a ukončena na delších stranách profilovanou fabionovou korunní římsou, vyskládanou z cihlových tvarovek. Kratší štítové strany v ploše původně volně přecházely do zděných štítů s přechodovou pásovou korunní římsou. Jižní delší strana budovy je celkově desetiosá s dvoukřídlými vraty ve střední ose a ve východní polovině skladbou původně menších přibližně čtvercových oken s pískovcovým ostěním, osazených jednoduchými dvoukřídlými či jednokřídlými okny, dělenými do kříže. Okna v západní polovině stavby jsou ve dvou osách podélná na výšku se stlačeným segmentovým záklenkem šestitabulková, následována jedním rozměrově širším oknem vícedílným. Hlavní západní vstupní průčelí je trojosé ve středu s jednoduchými obdélnými dveřmi a plechovou stříškou, po stranách s dvoukřídlými šestitabulkovými okny nepůvodních proporcí. Původně jedním oknem je členěna východní štítová fasáda. Východní polovina stavby odráží vnitřní halové řešení a zachovala si vzhled blízký se původnímu stavu.*

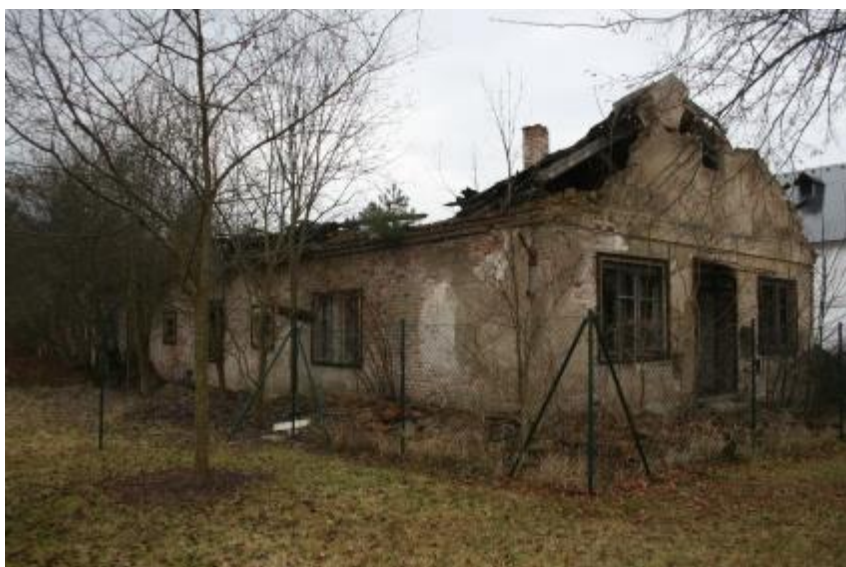
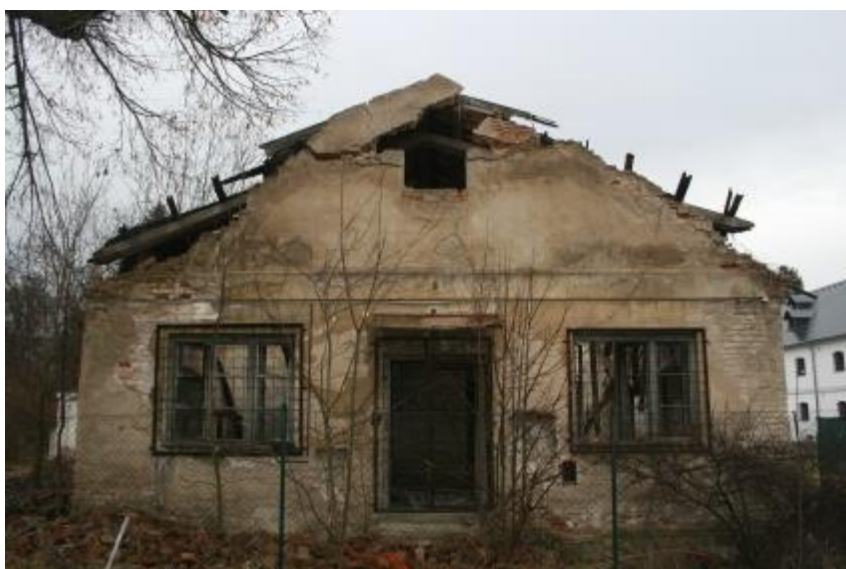
**Obr. 5 a 6** – Bývalý dělostřelecký sklad č. 2 (č. p. 940); pohled od severozápadu a na západní průčelí (stav r. 2025)

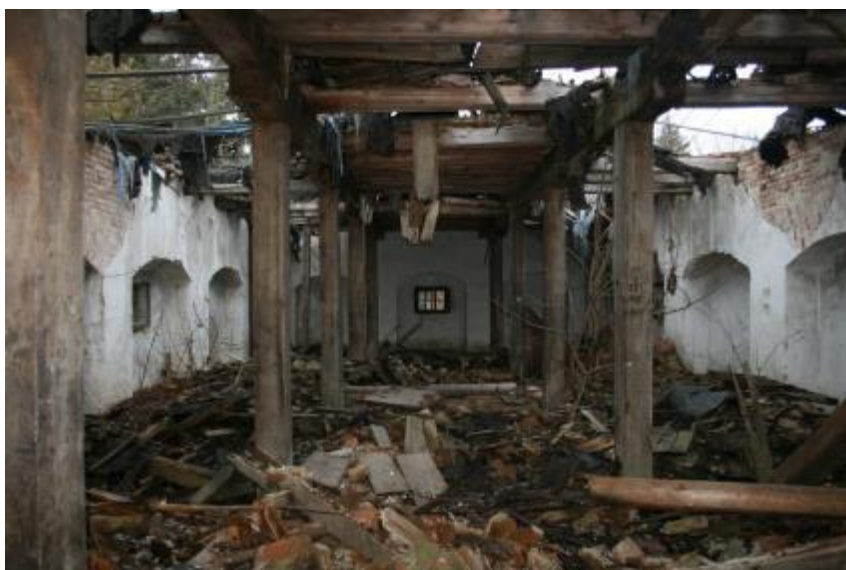
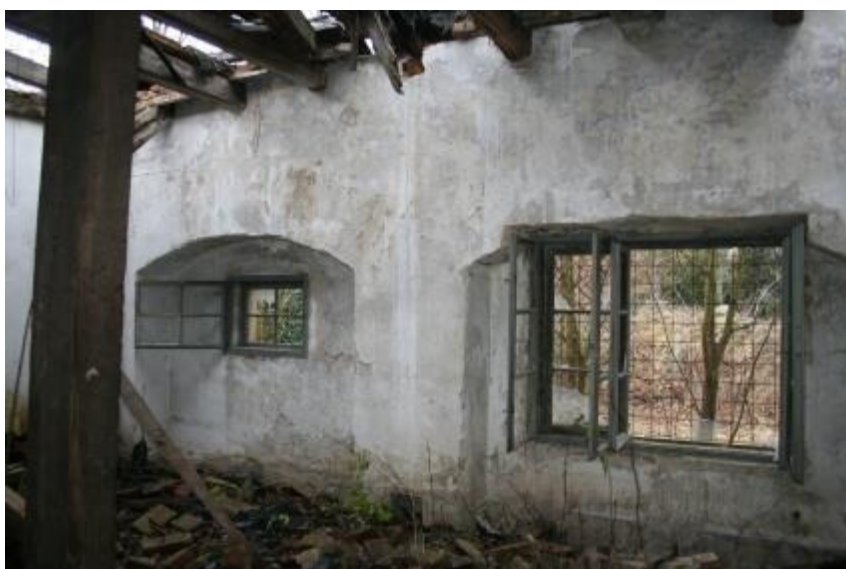
**Obr. 7 a 8** – Bývalý dělostřelecký sklad č. 2 (č. p. 940); pohled do interiéru (stav r. 2025)

*Vnitřní dispozice je odlišně řešena ve východní a západní polovině stavby. Ve východní části se zachovalo původní halové řešení jednotraktové dispozice s vloženou dřevěnou konstrukcí dřevěné podlahy na roštových základech a v podélném směru vedenými řadami hranolových sloupků, které vynášejí nad zaoblenými podločkami stropní trámy, uložené do kapes v obvodovém zdivu. Záklopový prkenný strop byl v prostoru krovu původně opatřen položenou dlažbou z pálených půdovek čtvercového formátu. Přibližně ve středu celkové dispozice je vloženo jednoramenné celodřevěné schodiště se zábradlím do krovu. Západní polovina dispozice byla v pozdějším období po výstavbě upravena na dvoutraktovou vložením vnitřních lehkých příček. Na západní straně je vstup krátkou chodbou s výrazně stlačenou valenou klenbou, odkud jsou po stranách přístupné dvě místnosti na severu přibližně čtvercová, na jihu podélná. Z jižní místnosti je vstupem přístupná část původní dispozice, předělené střední přízdívkou příčky na dvě části. Původní nosná konstrukce je zde zachována. Odtud je současně dvoukřídlými dveřmi vstupy do halové části stavby. Poslední místnost, vydělena příčkami je severně od schodiště. Západní část stavby byla vyčleněna a rozdělena na místnosti relativně brzy po výstavbě a omezovala se na úpravu světlosti okenních otvorů s osazením na výšku orientovaných kastlových čtyřkřídlých dovnitř otvíravých šestitabulkových oken. Vnější profilace rámu byla ukončena segmentem. Na těchto oknech se zachovalo původní mosazné kování se zapuštěnými panty s kuličkou, dále olivy a půlolivy. Vedle těchto oken se nejen v západním průčelí, ale po jednom okně i v místnostech na severu a jihu, objevují mladší trojkřídlá dělená kastlová okna s kováním slitiny bílého kovu patrně z období první poloviny 20. století. Tyto vydělené místnosti jsou plochostropé, opatřené fabionovým omítaným podhledem na rákos. Také v případě dveřních výplní se zde setkáváme z rozdílnými výrobky od starších obložkových kazetových dveří se zárubní, dále celodřevěné dvoukřídlé dveře s proskleným nadsvětlikem a podélným laťováním s původním kováním a profilovanými kónickými klikami. Původní dvoukřídlá vrata do skladovacího prostoru ve střední části delších stran skladu, se zachovala pouze na jižní straně. Severní brána je osazena provizorní výplní. [...]*“

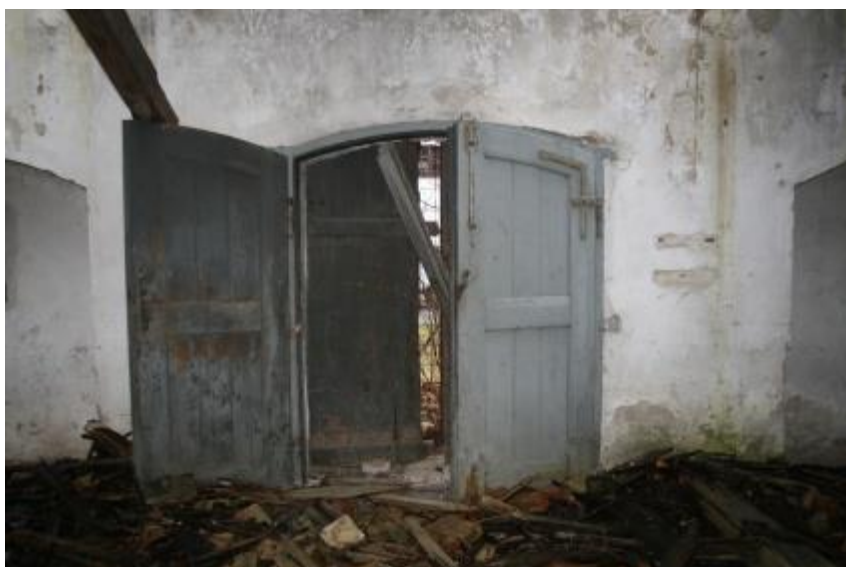
**Obr. 9** – Bývalý dělostřelecký sklad č. 2 (č. p. 940); pohled na vrata ve východní části haly (stav r. 2025)

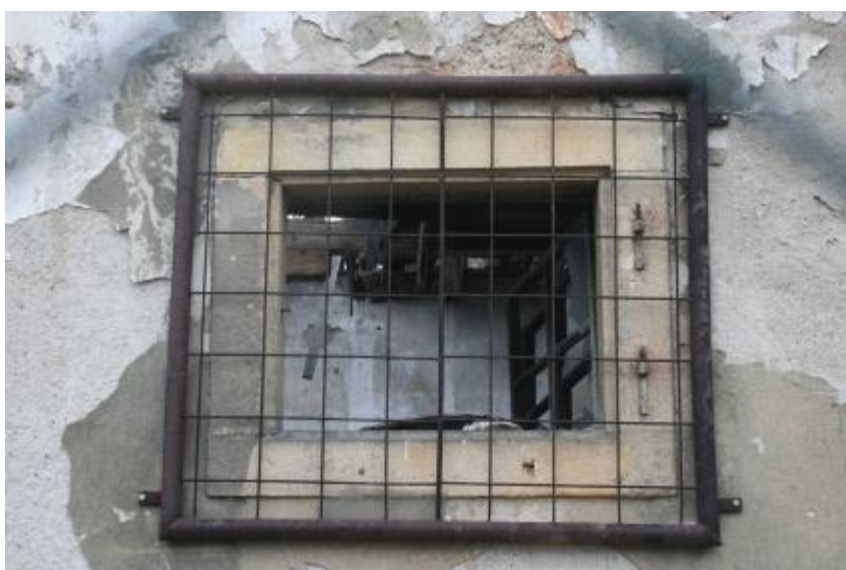
**Obr. 10** – Bývalý dělostřelecký sklad č. 2 (č. p. 940); detail pískovcových ostění původních oken (stav r. 2025)

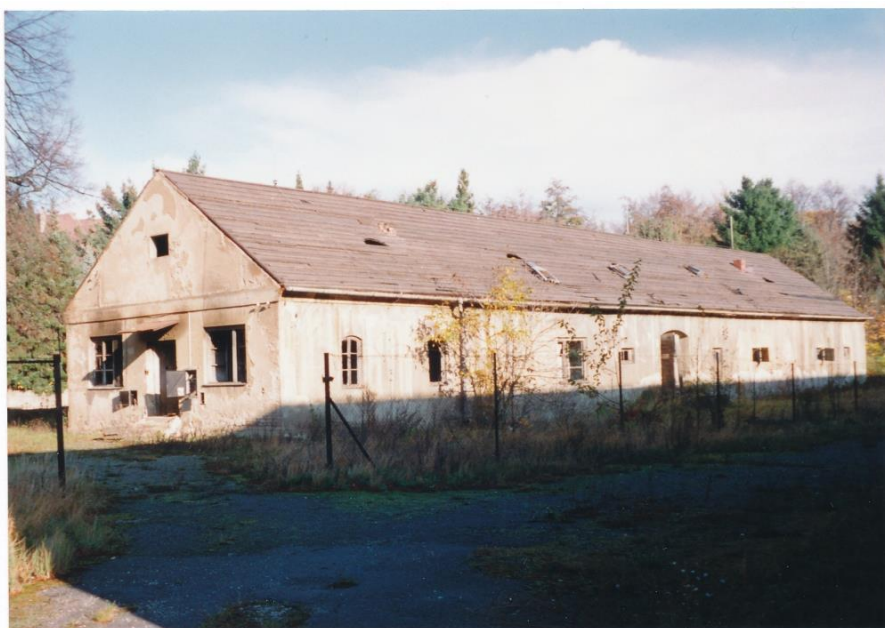
**Obr. 11** – Bývalý dělostřelecký sklad č. 2 (č. p. 940); pohled od jihozápadu (stav objektu při stavebně historickém průzkumu v r. 2000)

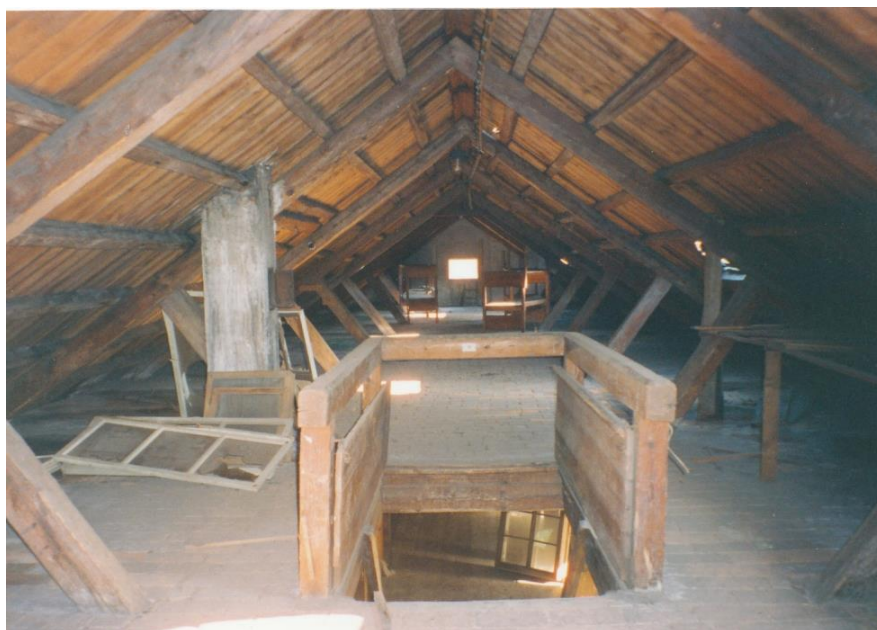
**Obr. 12** – Bývalý dělostřelecký sklad č. 2 (č. p. 940); pohled do krovu (stav objektu při stavebně historickém průzkumu v r. 2000)

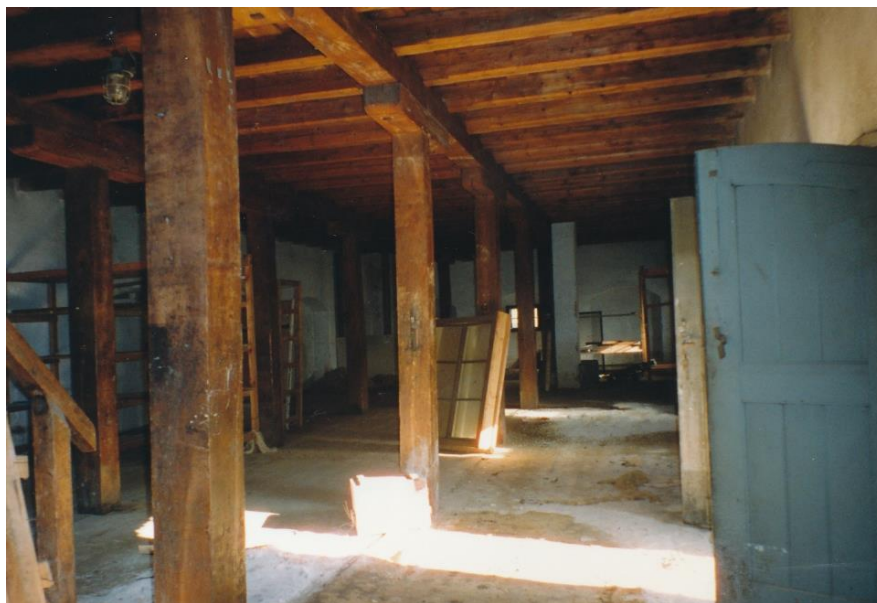
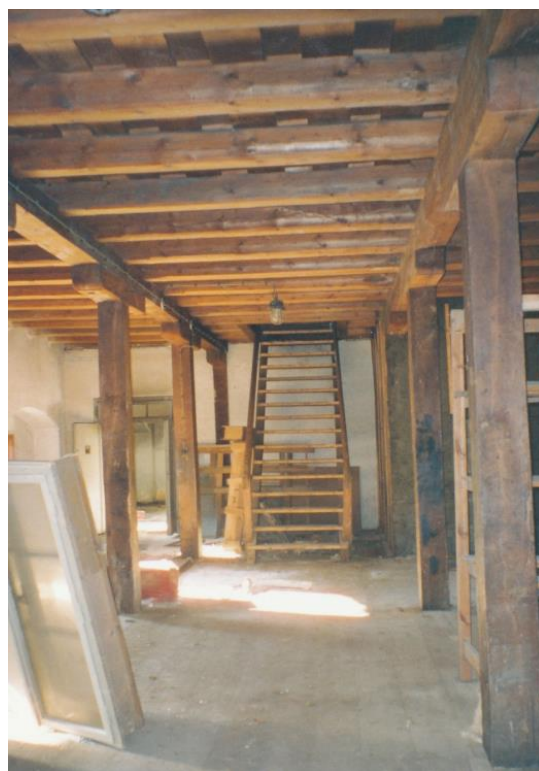
**Obr. 13 a 14** – Bývalý dělostřelecký sklad č. 2 (č. p. 940); pohled do interiéru haly (stav objektu při stavebně historickém průzkumu v r. 2000)
