<b>U/U STUDIO</b>	
bpv ±0,000=264,90 m.n.m		Kamenická 673/5, Praha 7 +420 724 819 859 info@uustudio.cz	
		investor	
		Městská část Praha 2	
		Náměstí Míru 600/20, 120 00 Vinohrady	
stupeň		projekt	
DSP		Revitalizace předprostoru ZŠ Kladská a části sadů Bratři Čapků	
část		název výkresu	
D.1.2		Krajinné úpravy - situace kácení	
revize		vypracoval	
-		MSc. Marie Pourghasem	
číslo výkresu	formát	měřítko	datum
B.7.2	A3	1:500	09/2025

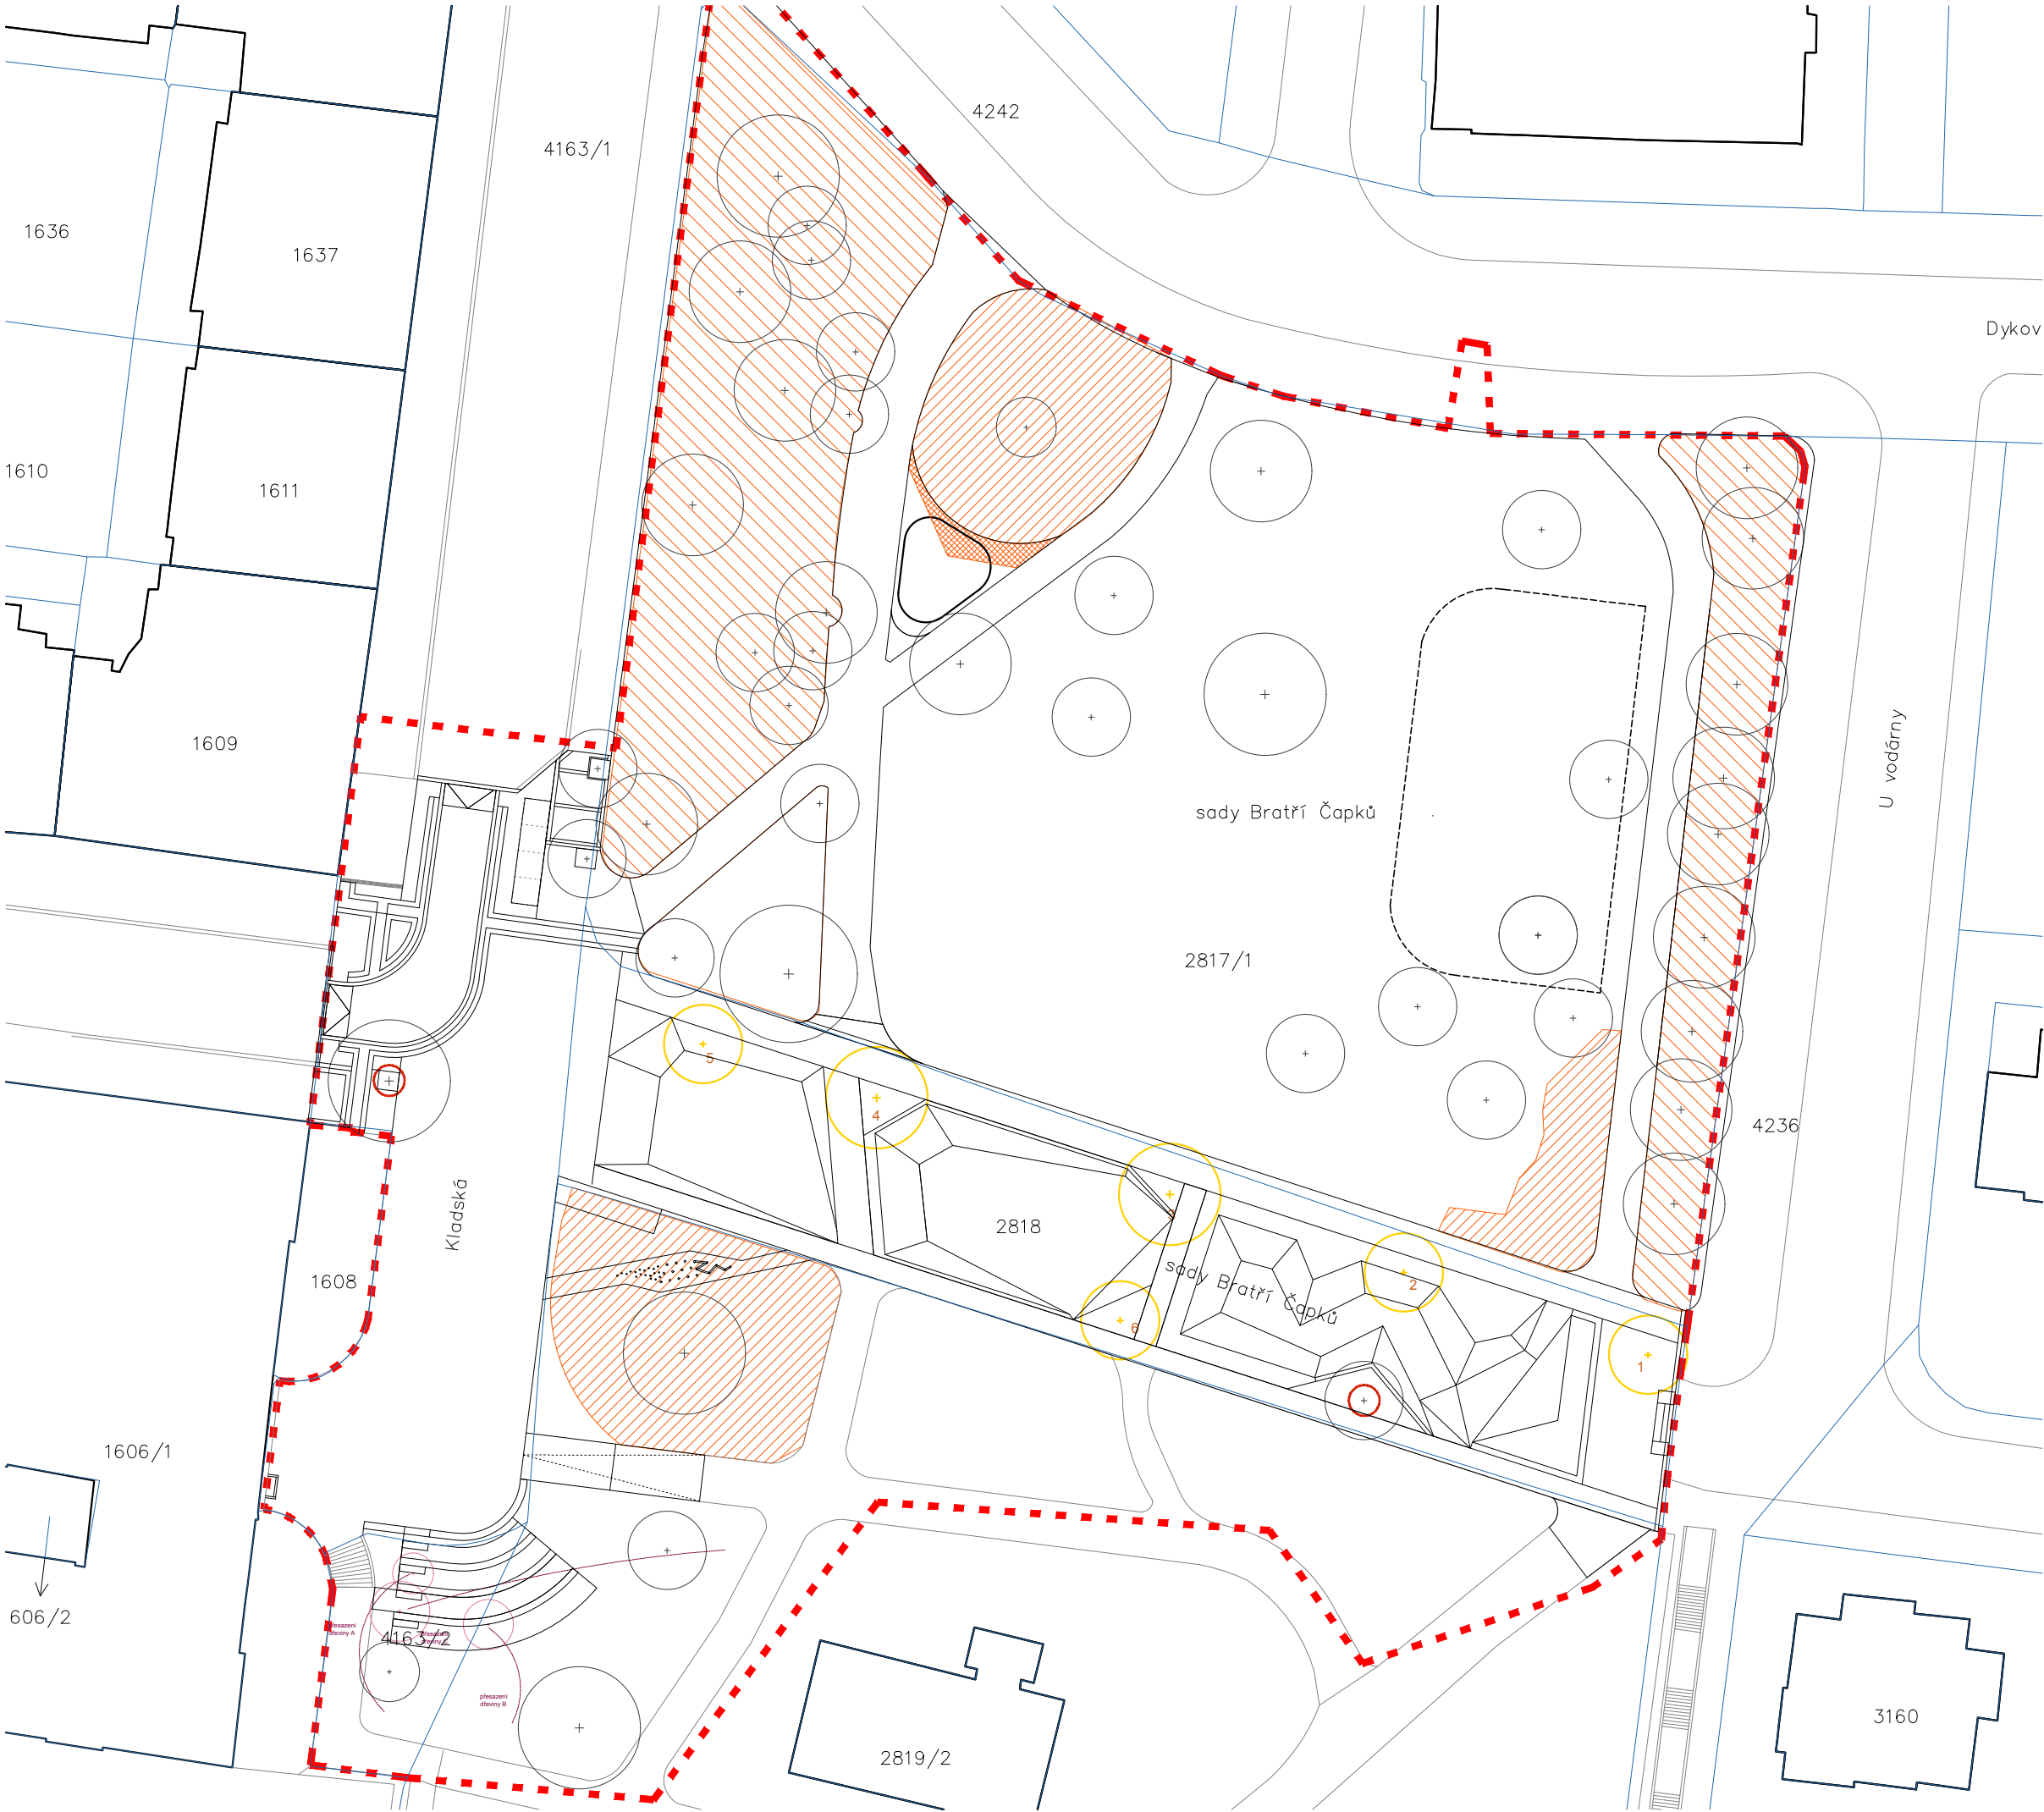
Kácené dřeviny (číslování dle dendrologického posouzení):  
1 - *Catalpa bignonioides*  
2 - *Catalpa bignonioides*  
3 - *Acer pseudoplatanus*  
4 - *Catalpa bignonioides*  
5 - *Catalpa bignonioides*  
6 - *Catalpa bignonioides*  
*Probírka keřových porostů se nevztahuje na šefíky!*
