Sanace vlhkého zdiva

| REKONSTRUKCE FOTBALOVÉHO AREÁLU S UMT<br>POHOŘELICE, ULICE SPORTOVNÍ | | | | FORMÁT<br>A2 | |
| PŮDORYS ODVLHČENÍ BUDOVY | | | | | 405 |

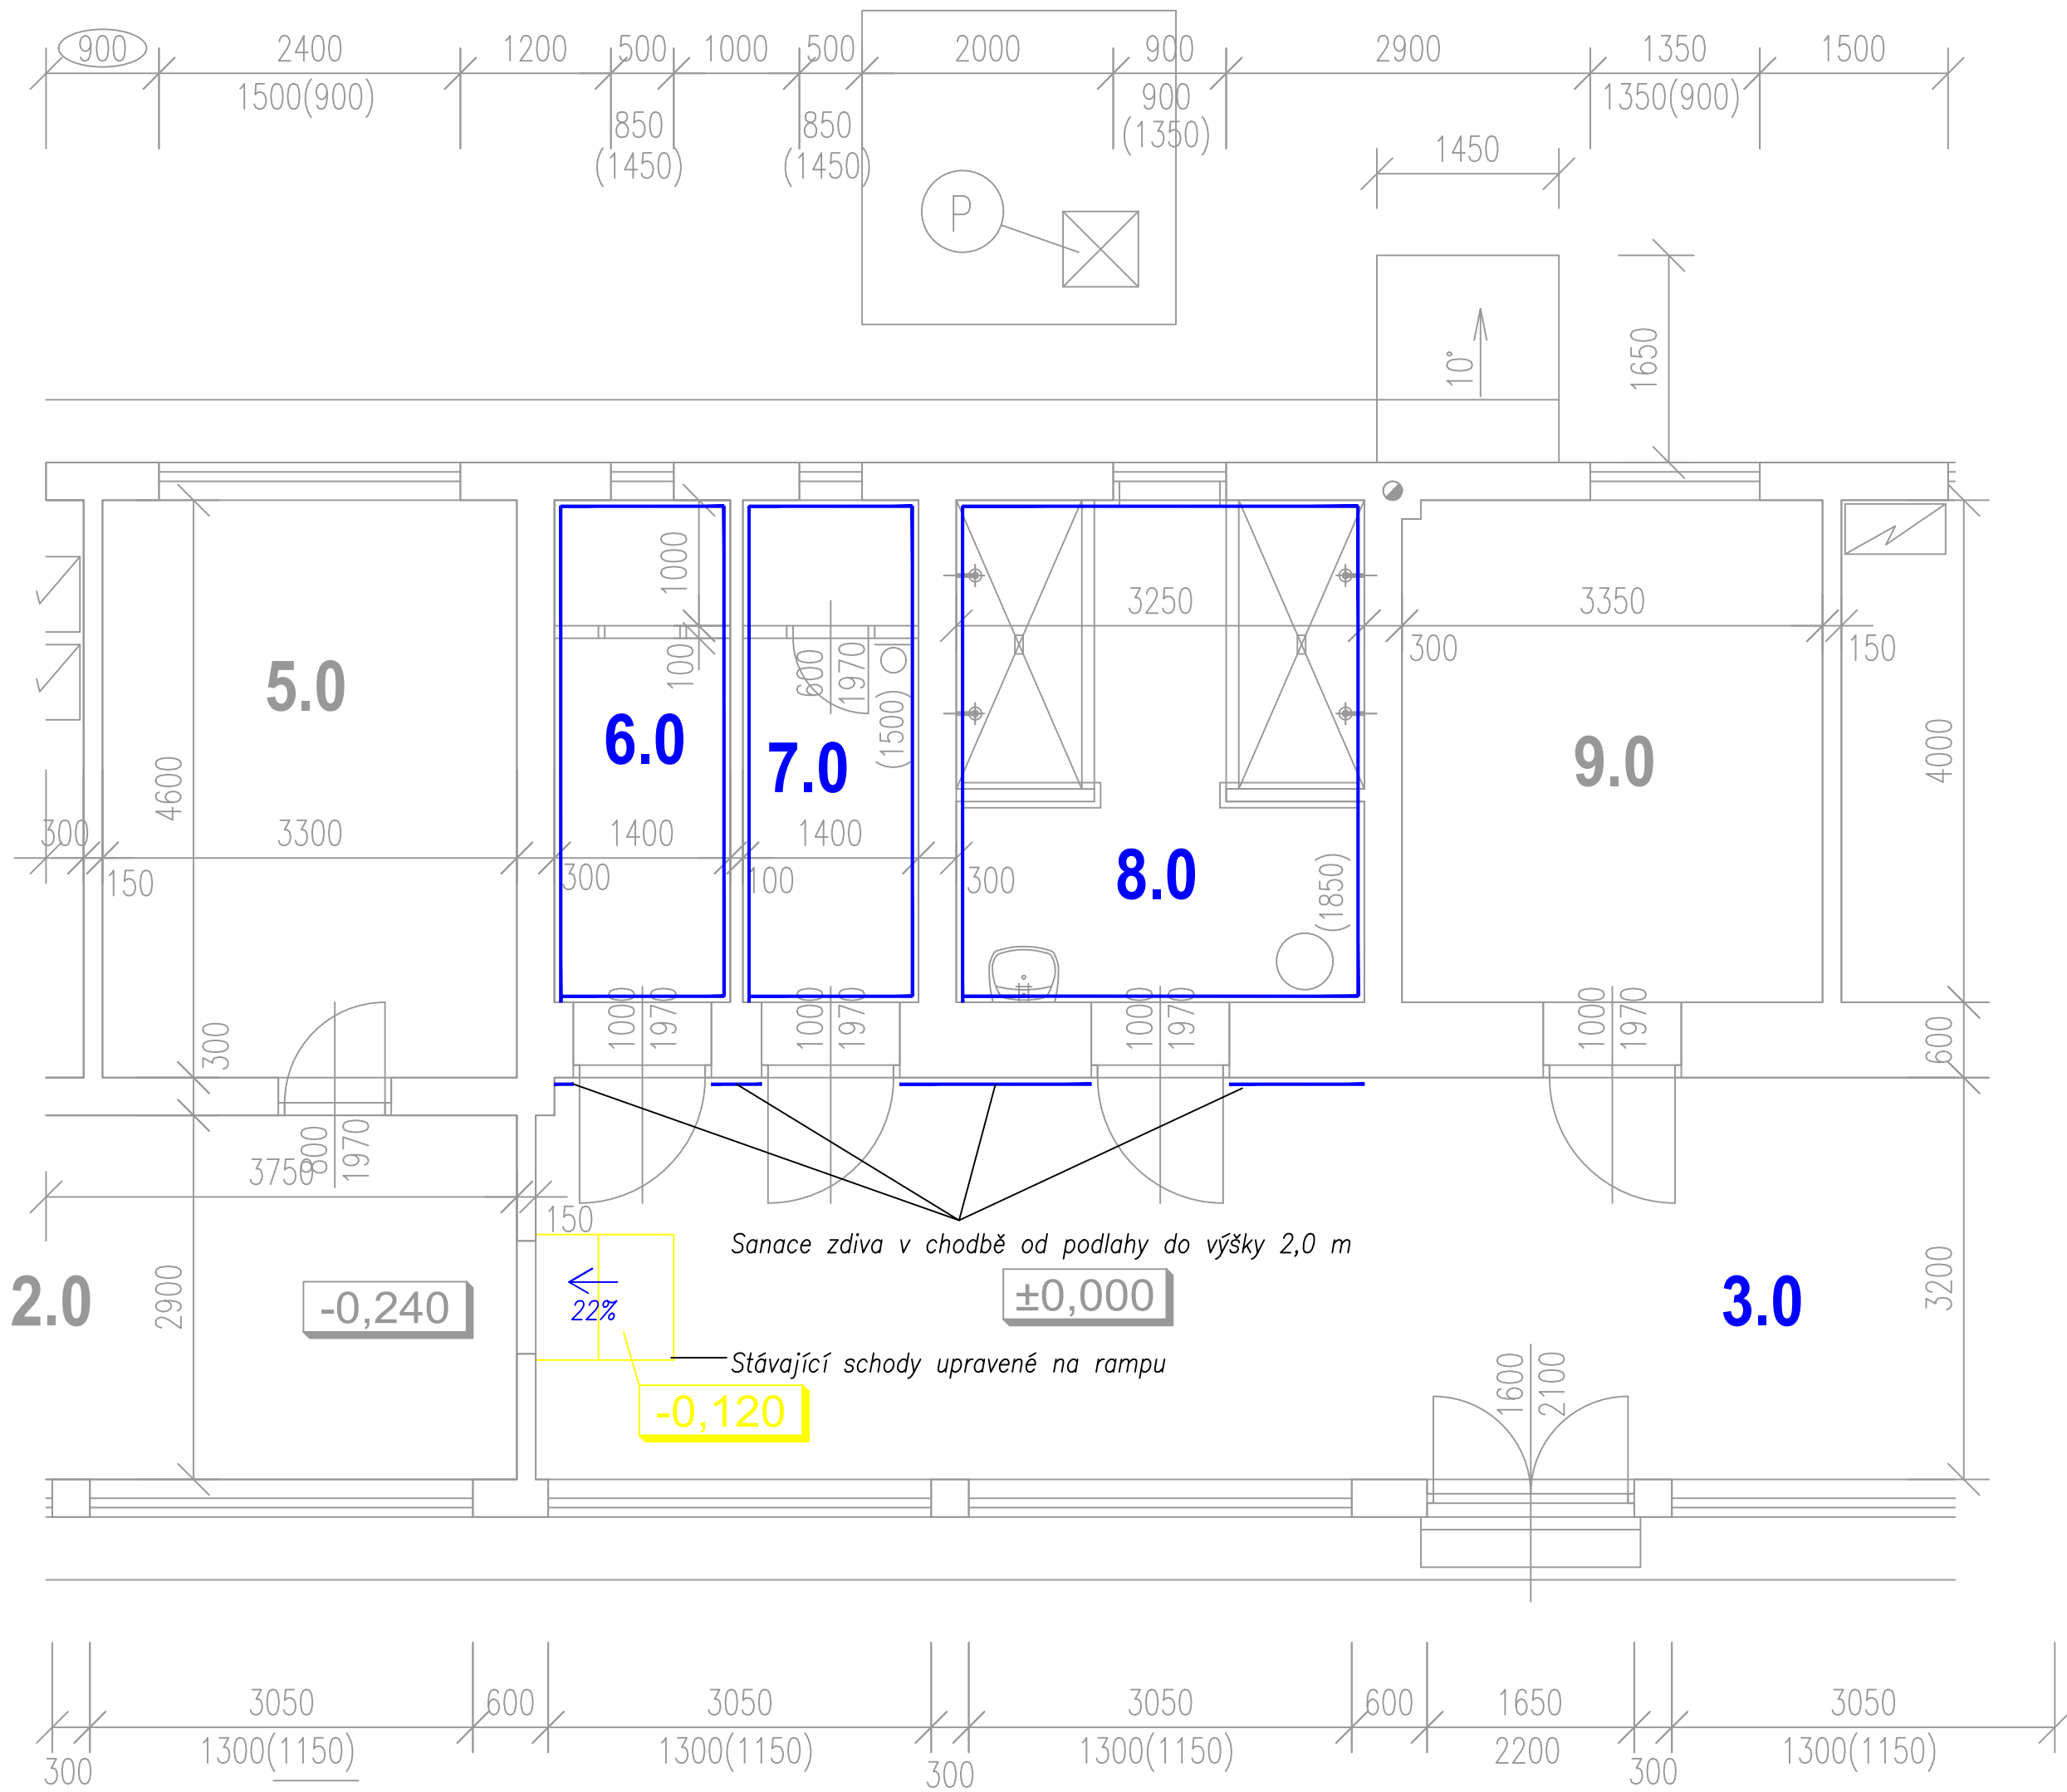
Rozsah sanačních prací se týká pouze místností č. 6,7,8 a částečně chodby č. 3.  
Sanace bude spočívat v dodatečné hydroizolaci zdiva použitím metody jeho chemické  
injektáže v kombinaci se sěrterkovou izolací a sanačním omítkovým systémem.  
Toto základní sanační opatření doplnit vhodnou povrchovou úpravou omítek - viz. sanační zpráva

Stávající schody u vstupu do chodby budou rekonstruovány na rampu pro bezbariérový přístup.
