## PEDOLOGICKÝ PRŮZKUM

( Příloha k žádosti o vydání souhlasu k odnětí půdy ze zemědělského půdního fondu )

Stavba : Sportovní hala v obci Bordovice, zpevněné plochy, parkoviště

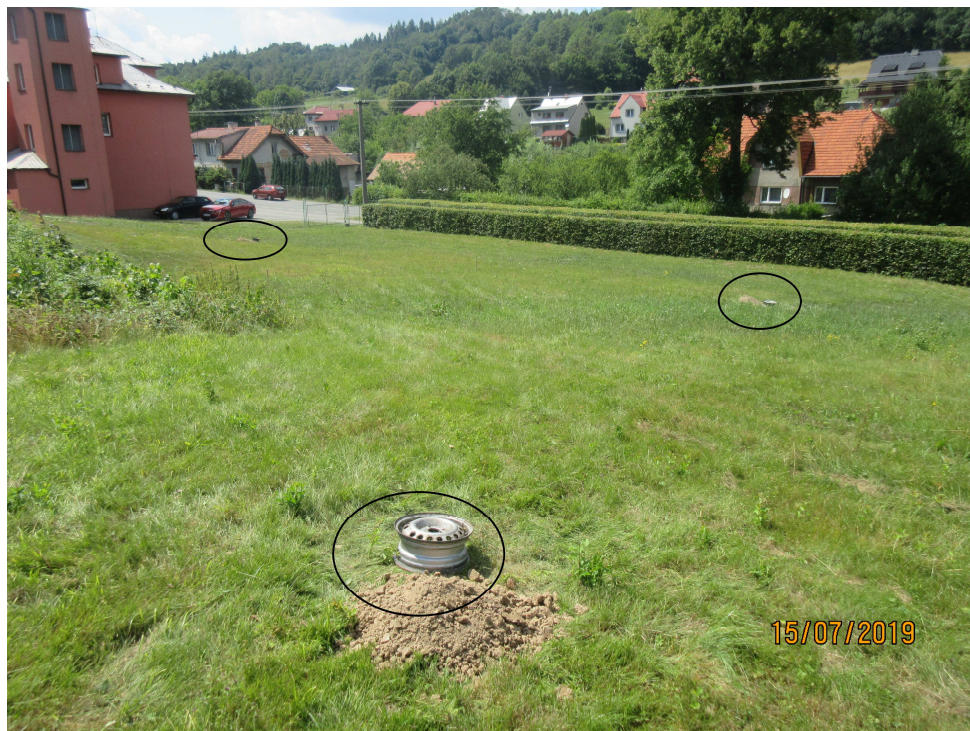
#### Rozmístění sond

Na pozemku byly provedeny tři kopané sondy do hloubky cca 0,8 m. Umístění sond je zakresleno v příloze. **Byla zjištěna mocnost ornice v rozmezí 100-150 mm. Jedná se nekvalitní ornici s příměsí jílu.**

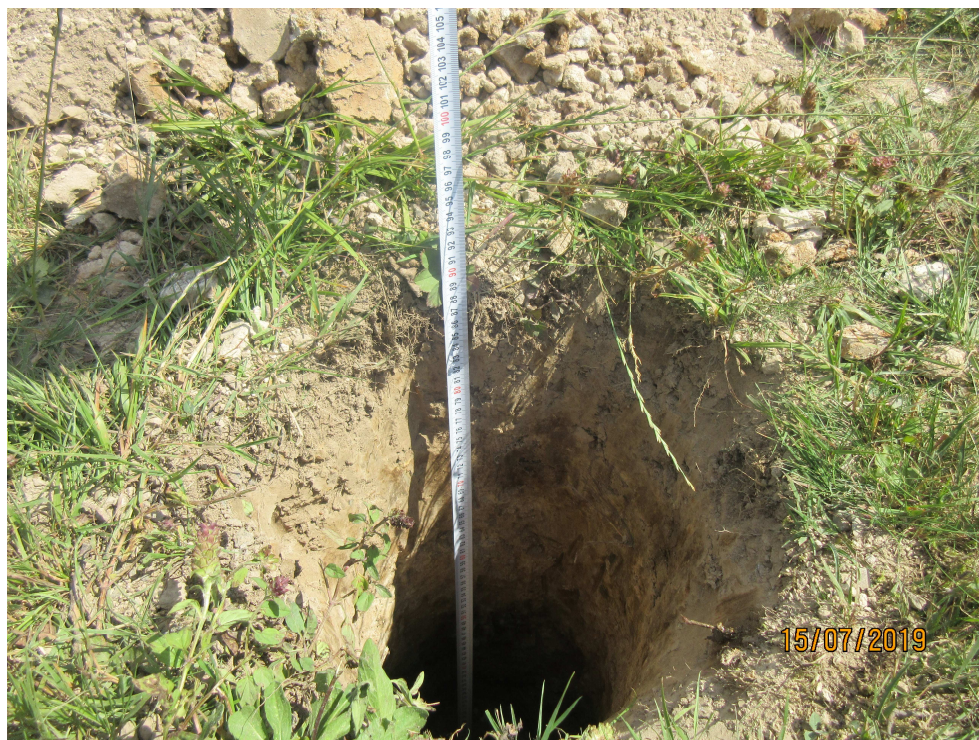
#### Sonda č.1

0,00 – 0,15 m humózní hlína s příměsí jílu  
0,15 – 0,80 m jíl se střední plasticitou
