OPRAVA PREJZOVÝCH STŘECH

Novoměstská radnice
Karlovo náměstí 1, 120 00 Praha 2
adresní místo: Vodičkova 1/3, Praha 2

Dokumentace pro výběr zhotovitele

C, C1 - STŘECHA NAD HLAVNÍM SÁLEM
POHLEDOŘEZ B-B'

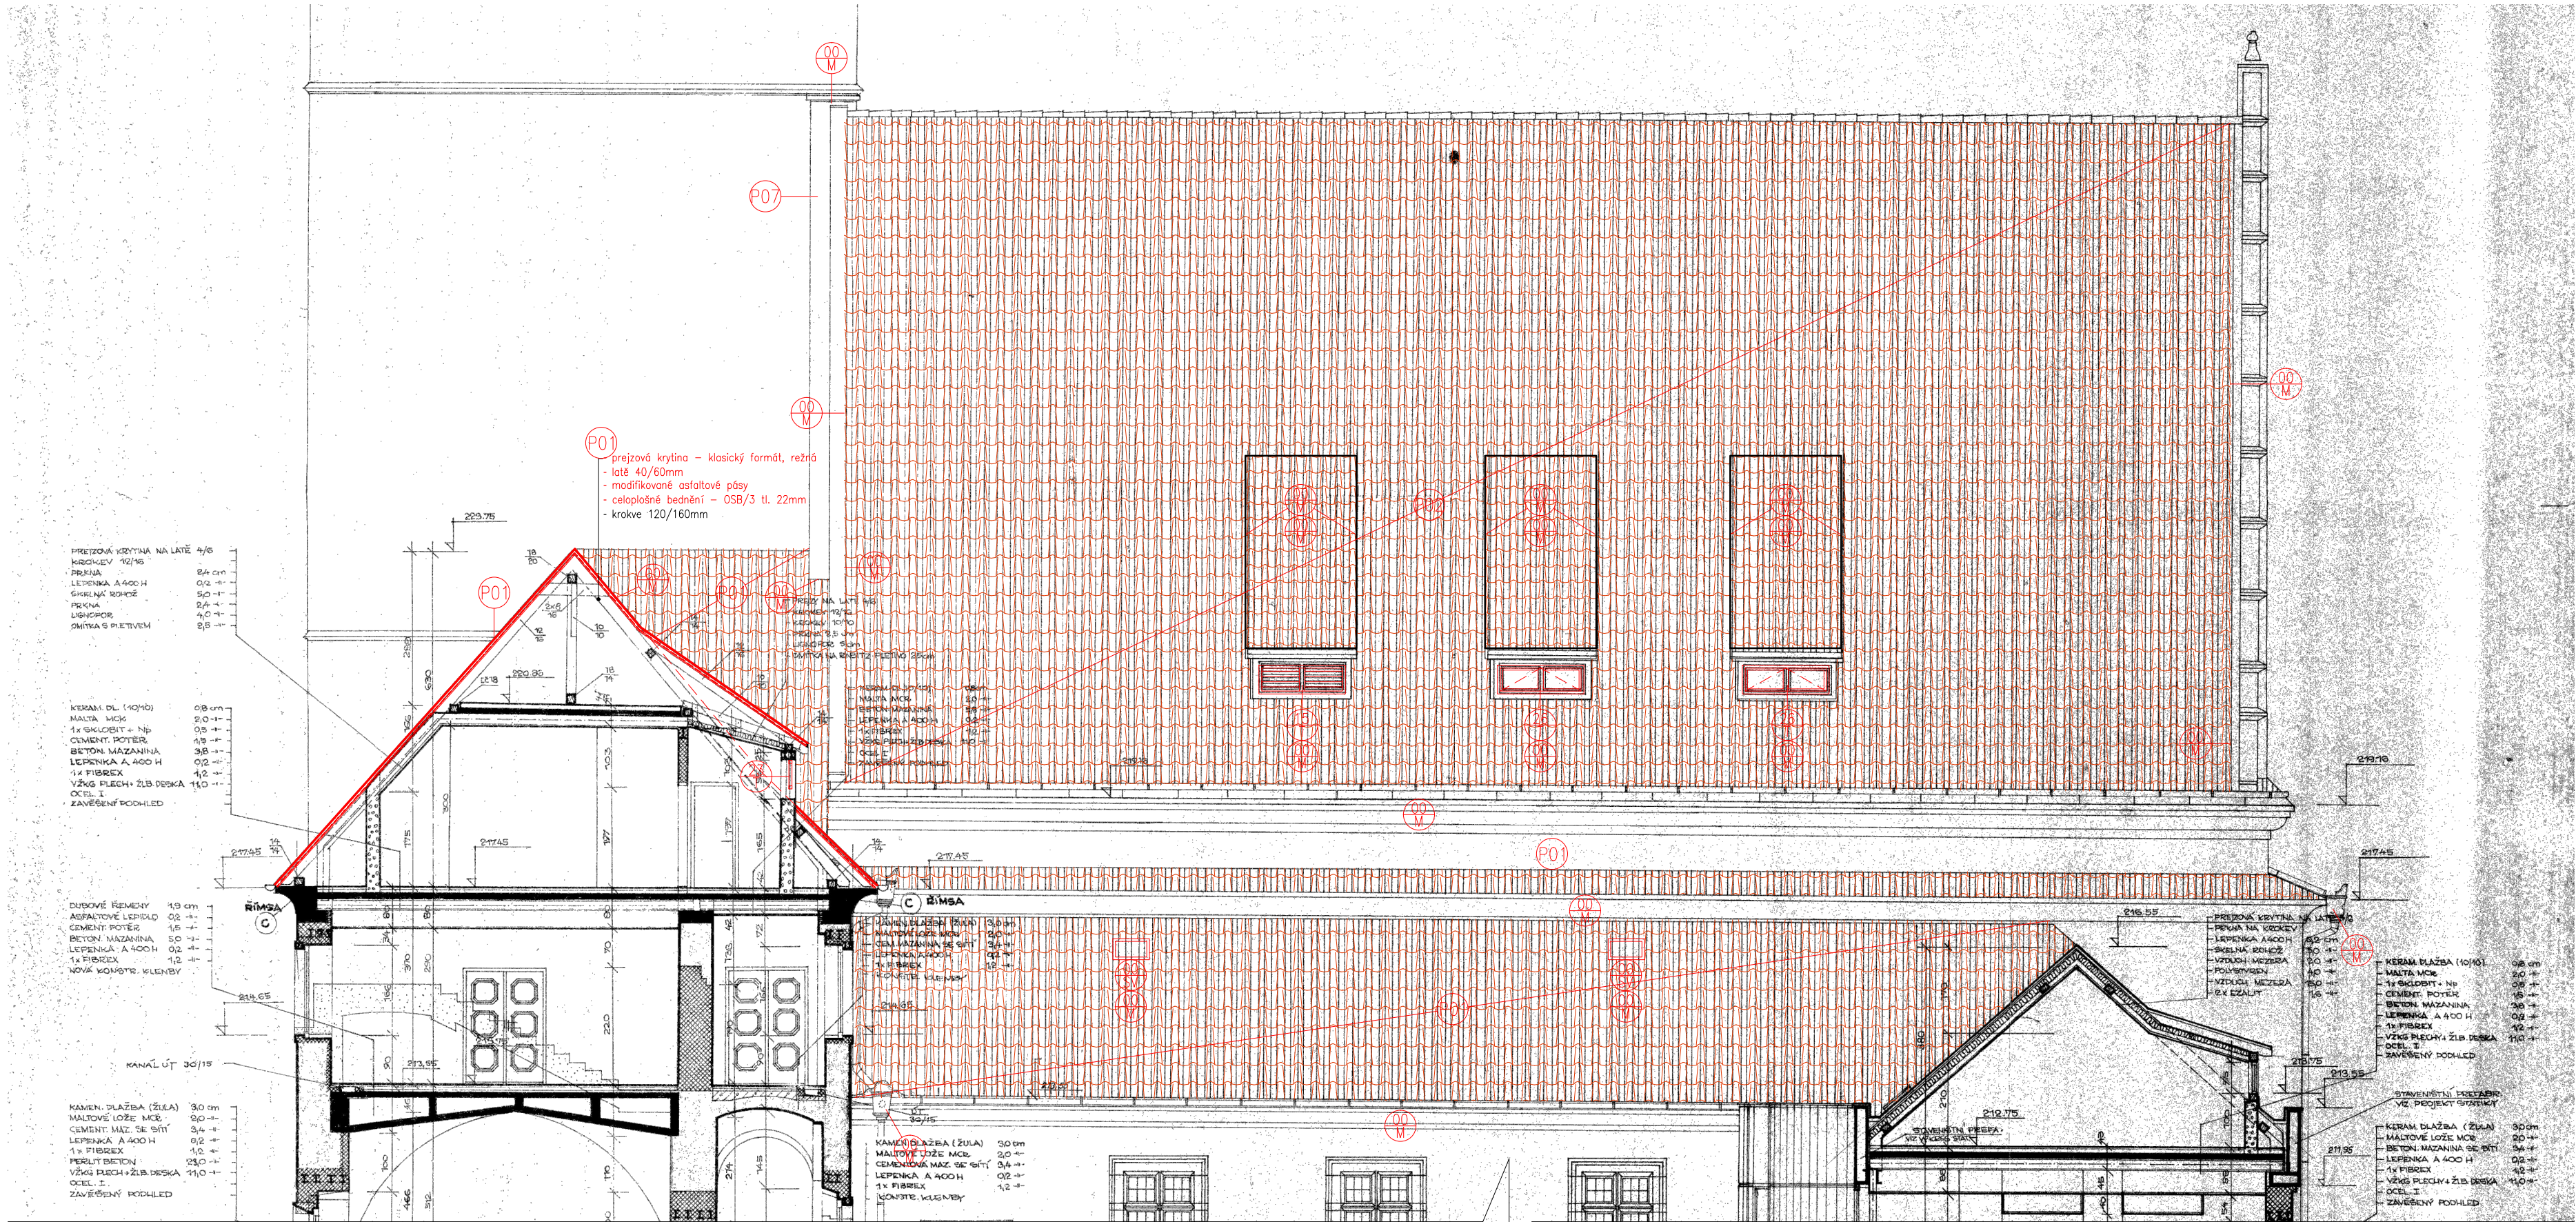
- P01 výměna krytiny v celé ploše, výměna bednění s hydroizolací, oprava a repase stávajících klempířských prvků. Podrobně viz Technická zpráva
- P02 výměna krytiny v celé ploše, výměna bednění s hydroizolací, oprava a repase stávajících klempířských prvků. Podrobně viz Technická zpráva

- P03 vikýře - oprava střechy vikýřů, výměna oplechování, replika dřevěných oken a mříží
- P04 vikýře - oprava omítek proběhla v roce 2022, výměna oplechování, replika dřevěných oken a mříží

- P06 novodobá komínová tělesa - větrací průduchy z betonových tvarovek, kontrola, vyčištění, oprava omítek i v podstřeší, barva nátěru bílá bude vzorkována!

- P06a novodobé komínové těleso - komín plynového kotle, hlavu doplnit o profilaci totožnou se sousedními komínovými tělesy
- P07 původní komínové těleso - sopouch, pravděpodobně vyžděný z kamenných opukových kvadrů - prověřit stav, vyčistit, návrh oprav a dalšího postupu pro revizi tělesa.

- P08 komínové těleso, zděné, nejasná funkce - prověřit stav, vyčistit, návrh oprav a dalšího postupu pro revizi tělesa.

- 2x replika původních oken - rozměr, členění a povrchová úprava odpovídá původním; dřevěný dubový rám $U=1,3W/m^2K$, vnitřní izolační dvojsklo $U_g=1,1W/m^2K$
- 7x replika původních žaluzií - rozměr, členění a povrchová úprava odpovídá původním; dřevěný dubový rám
- 801 vybourání stávající strojovny až na konstrukci hrubé podlahy, demontáž prvků VZT, elektro a MaR, demontáž vnitřního obkladu z azbestocementových desek s roštem, demontáž dveří.
