| Kostel Bučovice- oprava fasády na věžích | |
| boční, zadní fasády | |

| 1:150 | D.1.1b)2 |

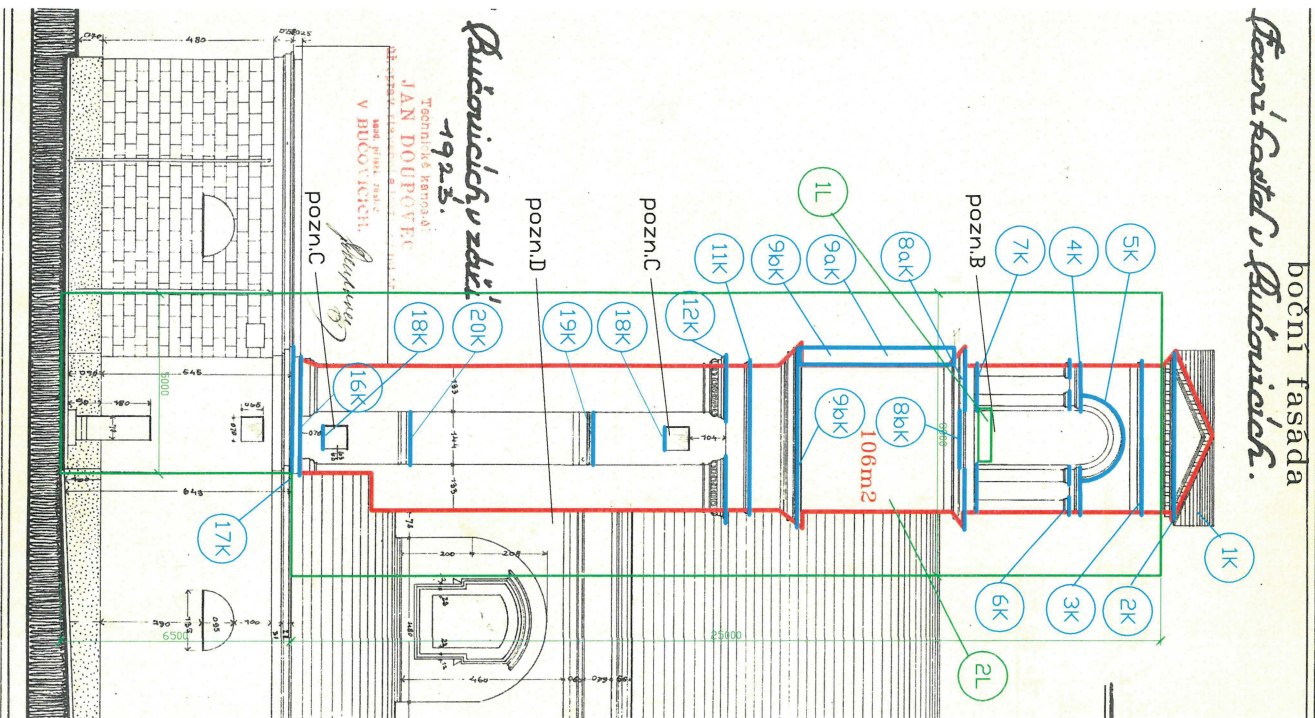
# boční fasáda Kostel v Bučovicích.

- pozn.A přetmelení a nátěr ocelobloků okna  
pozn.B odřezení a nátěr ocel. žaluzií  
pozn.C repase oken oškrabání nátěru+nový nátěr  
pozn.D demontáž a zpětná montáž odpadní dešťtroubky,  
provozovní osazení kopířkové trubky (pro realizaci opravy)  
pozn.E zakrytí fasádních soch, demontáž a zpětná montáž ochranných  
sítí  
pozn.F ciferník hodin- zakrytí+očistění  
pozn.G kříž pozlacení

- 1L ztužení lešení- trubky protáhnuté okny věží  
2L přichycení lešení do zdíva, součást dodávky lešení
