Příloha č.1

Soupis zjištěných závad – fotodokumentace č.1

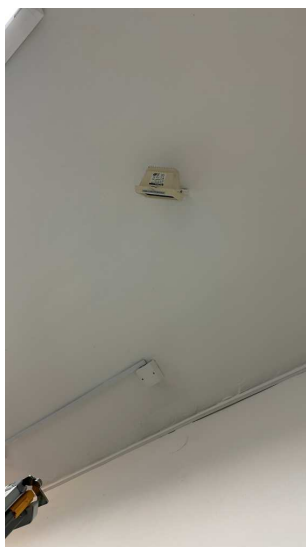
4. 3NP, m.č.42 – nefunkční svítidlo nad tabulí - je v rozporu s ČSN 33 2000-6 ed.2:2017, čl.6.4.3.10

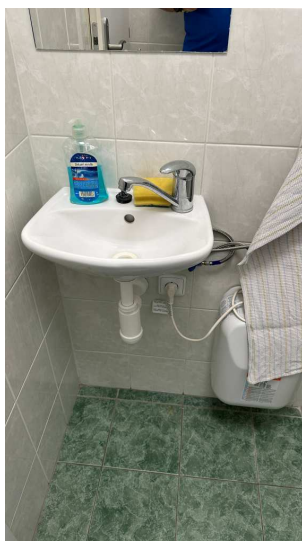
3. 1NP, družina (bývalá ordinace), WC – zásuvka umístěna v umývacím prostoru umyvadla - je v rozporu s ČSN 33 2130 ed.3:2014, čl.7.8.1, bod a)

v liště přemístit mimo zónu

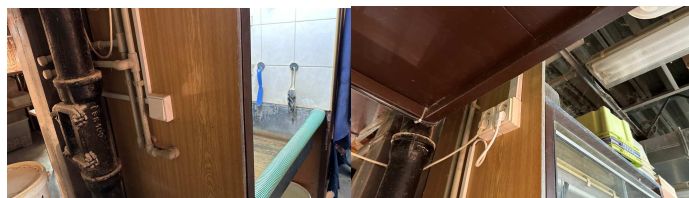
1. Přírodovědné centrum, 1PP, Pokladna – vypínač a 2x zásuvka umístěné na hořlavém podkladu bez nehořlavé tepelné izolační podložky či vzduchové mezery - je v rozporu s ČSN 33 2312 ed.2:2014, čl.6.5

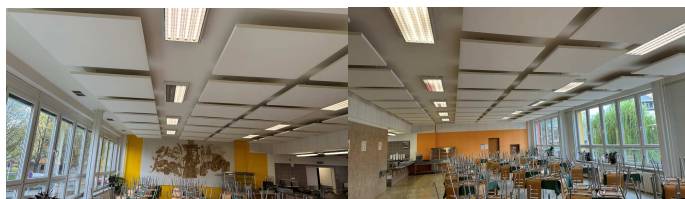
5. Školní jídelna, 2NP, jídelna – 7x nefunkční trubice ve svítidlech - je v rozporu s ČSN 33 2000-6 ed.2:2017, čl.6.4.3.10
