Příloha č.1

Soupis zjištěných závad - fotodokumentace

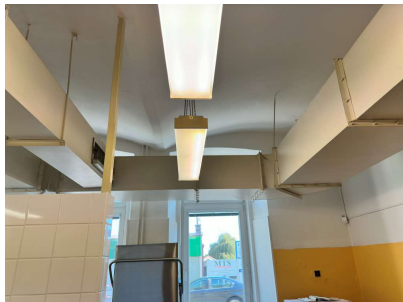
- 1) Nebyla předložena dokumentace el.zařízení odpovídající skutečnému stavu - je v rozporu s ČSN 33 1500:1990, čl.4.2
- 2) Instalace:
 1. Kuchyň, u výdeje – nefunkční světlený zdroj ve svítidle – je v rozporu s ČSN 33 2000-6 ed.2:2017, čl.6.4.3.10

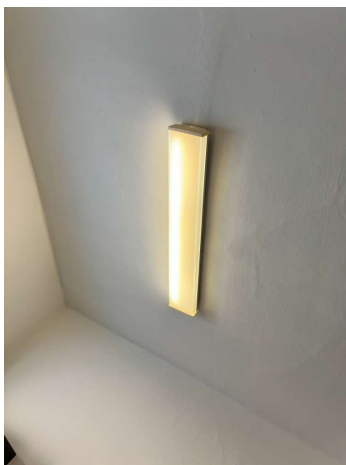
2. Kuchyň, denní místnost - nefunkční světlený zdroj ve svítidle – je v rozporu s ČSN 33 2000-6 ed.2:2017, čl.6.4.3.10
