**Magistrát hlavního města Prahy**

**Věc: Popis záměru opravy části fasády objektu čp. 123 Letenská ulice, Praha 1**

**ateliér Salaba spol. s r.o.**

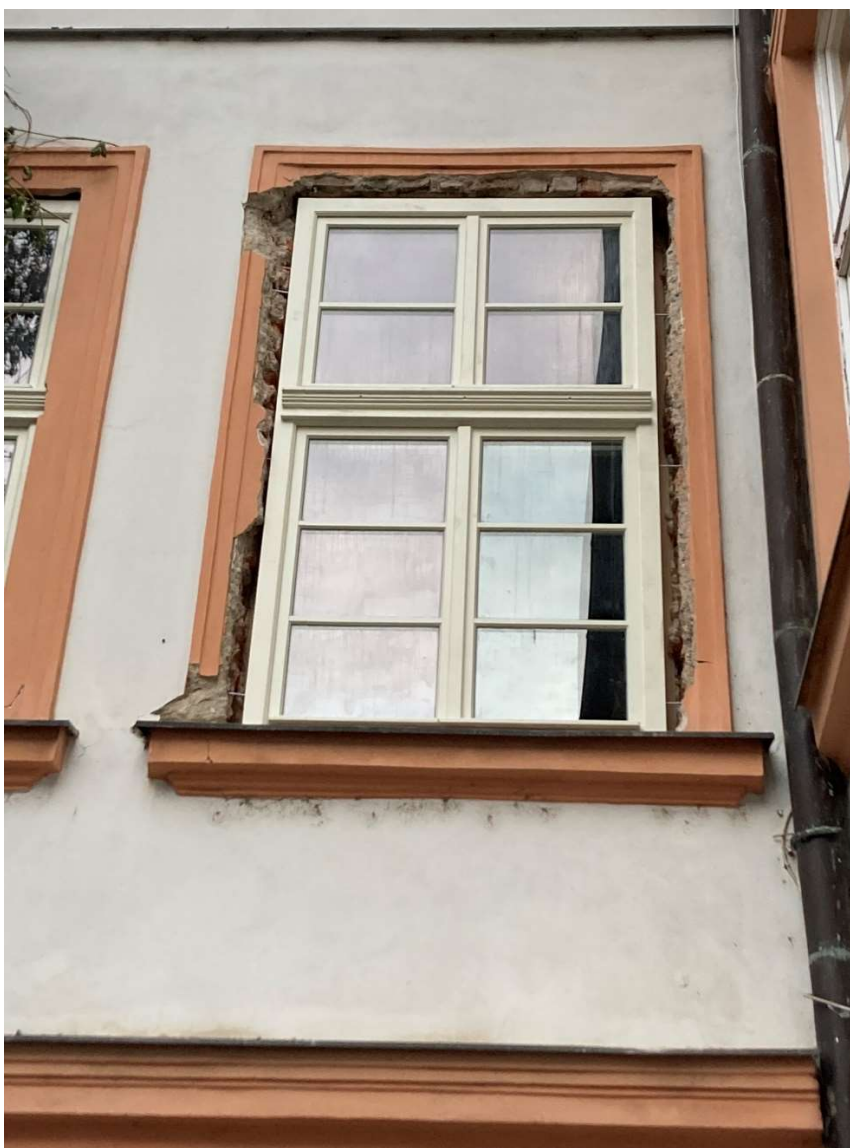
*Obr. č. 1 – zabudovaná nová výplň*

Záměrem stavebníka je provést opravu poškozených šambrán v totožném profilu, přeštukování celé dotčené fasády a provedení nového nátěru ve dvou barvách – plocha fasády a šambrány. Součástí opravy bude i kontrola soudržnosti celé plochy řešené fasády ve strukturách jádra. Pokud bude zjištěna lokální nesoudržnost bude omítka odstraněna a nahrazena kompletně novým souvrstvím.

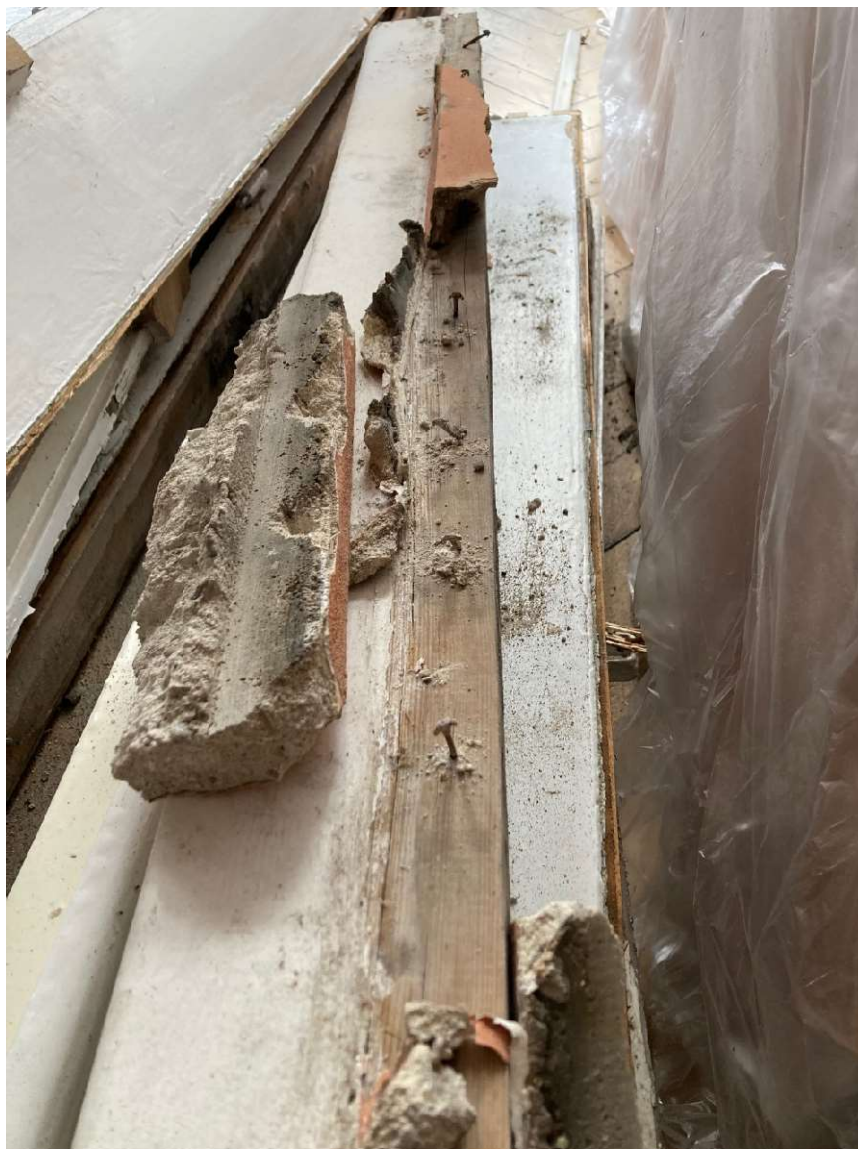
V roce 2023 byla v části objektu provedena výměna vnějších výplní otvorů dle závazného stanoviska Magistrátu hlavního města Prahy, odboru památkové péče pod č.j. MHP 2199448/2023. V průběhu provádění navržených stavebních prací došlo k poškození několika okenních šambrán. Poškození nastalo z důvodu fixace omítky šambrán do dřevěného rámu okna pomocí kovových hřebíků, které byly zaomítány a při demontáži oken odpadávala omítka šambrán viz. foto.

*Obr. č. 2 – kotevní hřebíky na původní výplni*

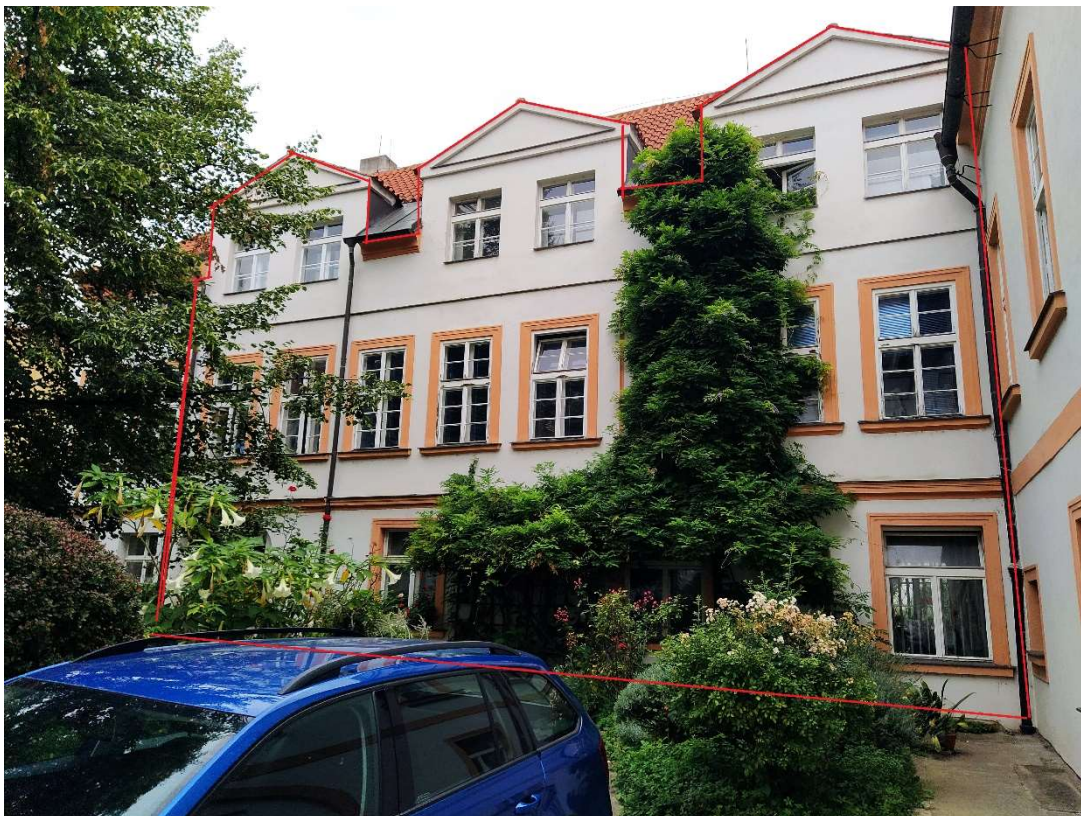
*Obr. č. 3 – pohled na předmětnou fasádu s vyznačením opravované části*
