| <b>VÝMĚNA STŘEŠNÍ KRYTINY OBECEMHO ÚŘADU č.p. 57</b> | | | |
| MÍSTO: č.p. 57, 277 32 Liblice | | | |
| OBJEKT: OBECNÍ ÚŘAD | | FORMÁT - A4: 2 | |
| <b>KROV</b> | | <b>D1.1b)–01</b> | |

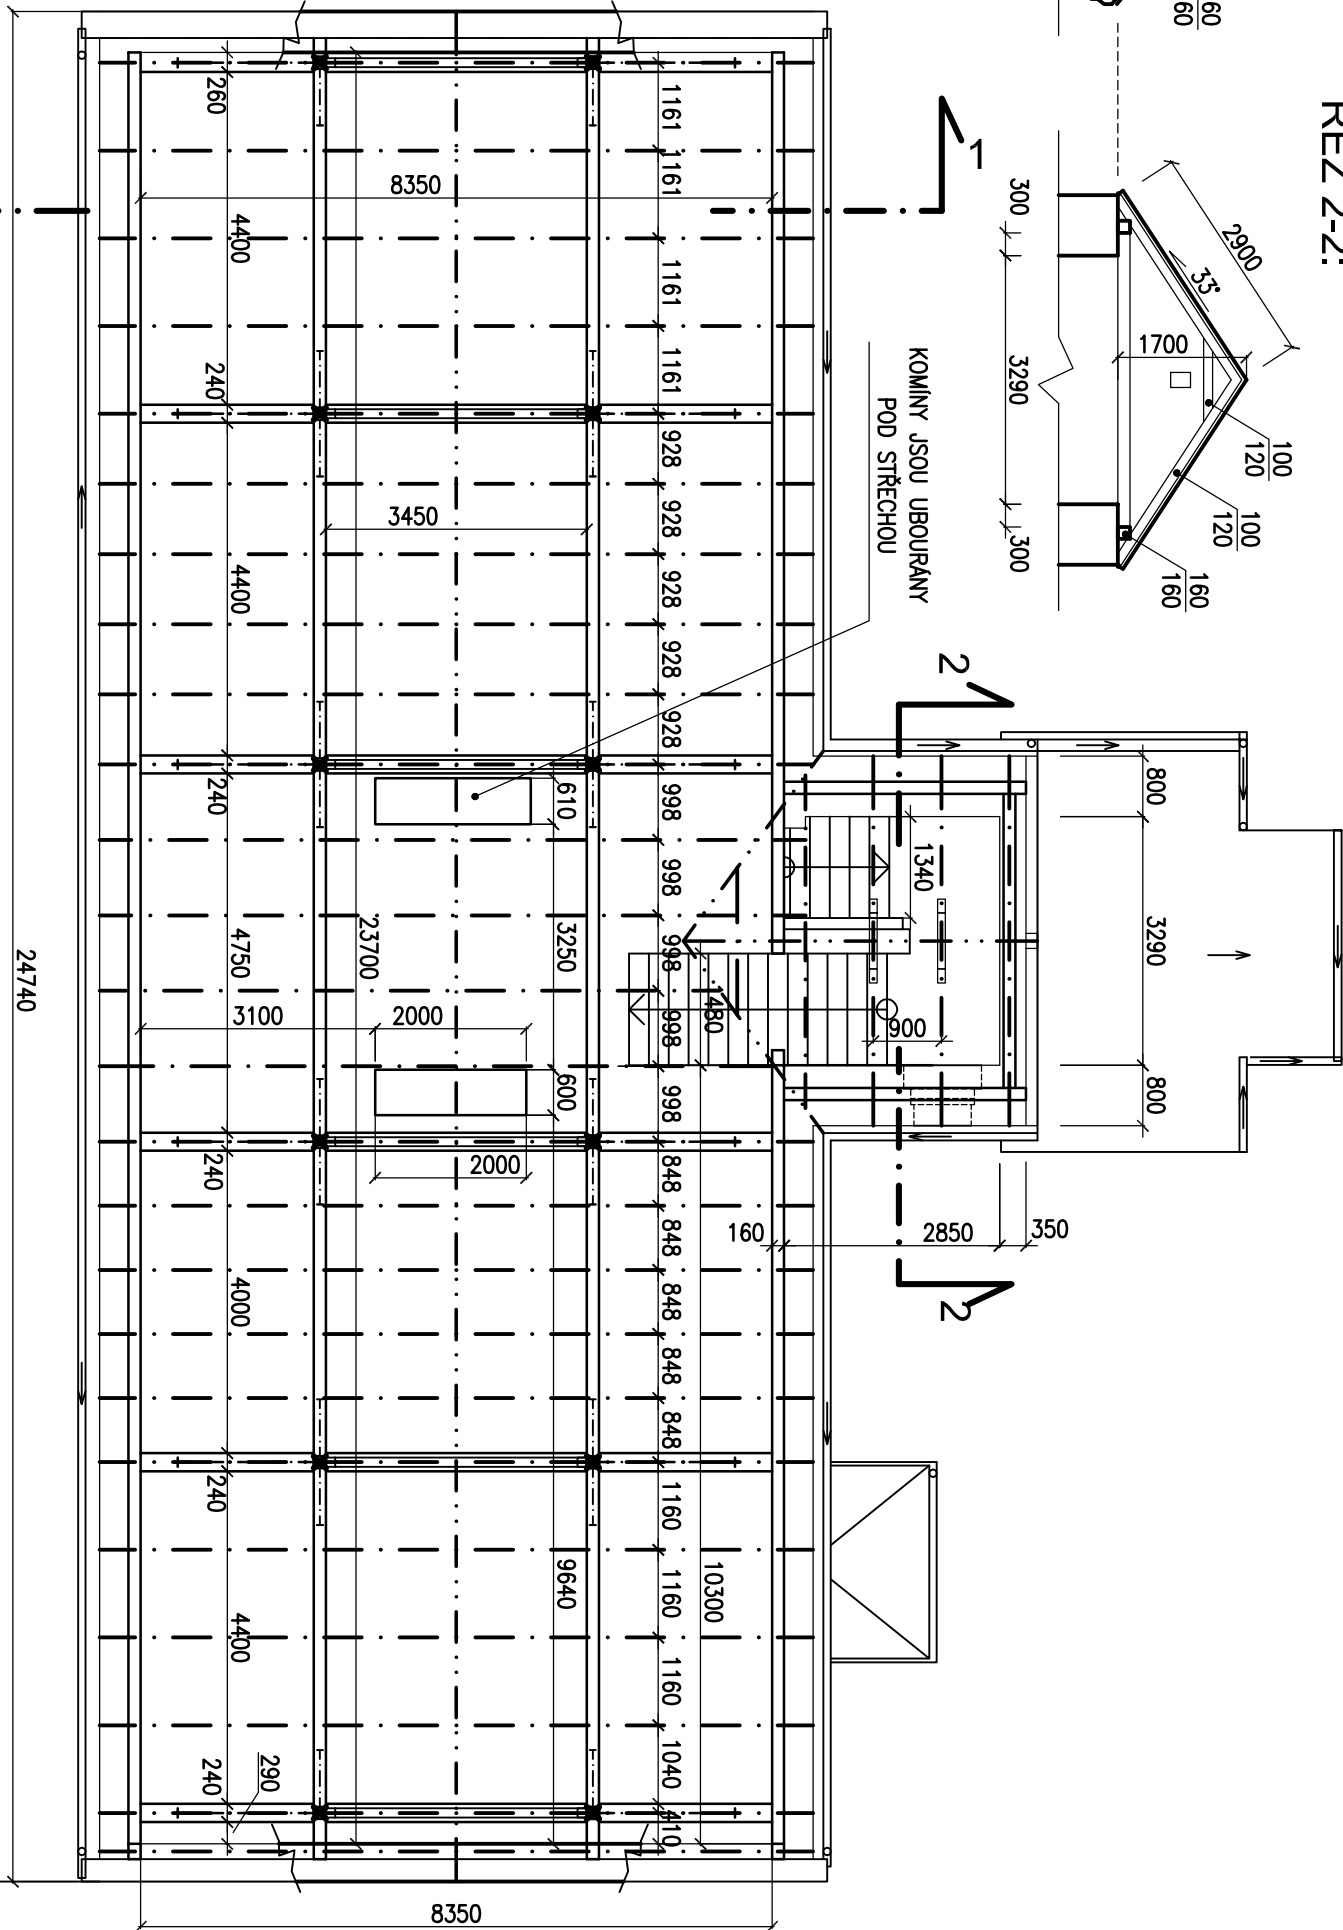
NOVÁ SKLADBA STŘEŠNÍ KONSTRUKCE:

- PLECHOVÁ STŘEŠNÍ KRYTINA (VZHLED TAŠEK, POLYESTER MATNÝ NA SLITNĚ HLINIKU)
- LATĚ (40/50mm)
- KONTRALATĚ (60/40mm / VĚTRANÁ VZDUCHOVÁ MEZERA
- DIFUZNÍ FOLIE – POJISTNĚ HYDROIZOLAČNÍ A VZDUCHOHĚSNÍCI VRSTVA
- KROKVE

BUDE ODSTRANĚNA STÁVAJÍCÍ TAŠKOVÁ KRYTINA, KTERÁ JE NEVYHOVUJÍCÍ A JEJÍ NAHRAZENÍ BUDE PLECHOVOU TABULÍ S PLOŠNOU HMOTNOSTÍ CCA 5–10kg/m<sup>2</sup> (VZHLED TAŠEK, POLYESTER MATNÝ NA SLITNĚ HLINIKU). STÁVAJÍCÍ PRVKY KROVU VYHOVÍ, ZA PŘEDPOKLADU ZESILOVÁNÍ A OŠETŘENÍ NĚKTERÝCH PRVKŮ.  
BĚHEM NÁVŠTĚVY BYLO ZJIŠTĚNO, ŽE NA NĚKTERÝCH MÍSTECH HORNÍ HRANY KROKVÍ MOHOU BÝT POD LATĚMI MÍSTA NAPADENÁ HNILOBOU. PO ODKRYTÍ BUDE ROZSAH POŠKOZENÍ UPRAVEN. V SOUČASNOSTI SE ODHADUJE ROZSAH VYMĚNY CCA 10%.  
BYLO ZJIŠTĚNO, ŽE STŘEDNÍ VAZNICE V MÍSTĚ VSTUPU DO PŮDNIHO PROSTORU VYKAZUJE ZNÁMKY DEFORMACE. TUTO STŘEDNÍ ČÁST BUDE NUTNĚ ZESILIT OCELOVÝM PRVKEM U160 Z OCELI PEVNOSTNÍ TŘÍDY S235 ZATÍŽENOU MINIMÁLNĚ 500mm ZA OSU SLOUPKU KROVU.  
PRO PŘESNĚJŠÍ ODHAD ROZSAHU POŠKOZENÍ BUDE NUTNĚ ODSTRANIT POŠKOZENOU HMOTU A NA ZAKLADĚ TOHO SE URČÍ VELIKOST DŘEVĚNÉ PŘÍLOŽKY.
