# Oprava střechy skladová hala č. 9

České přístavy, a.s., Přístav Mělník

17. března 2017

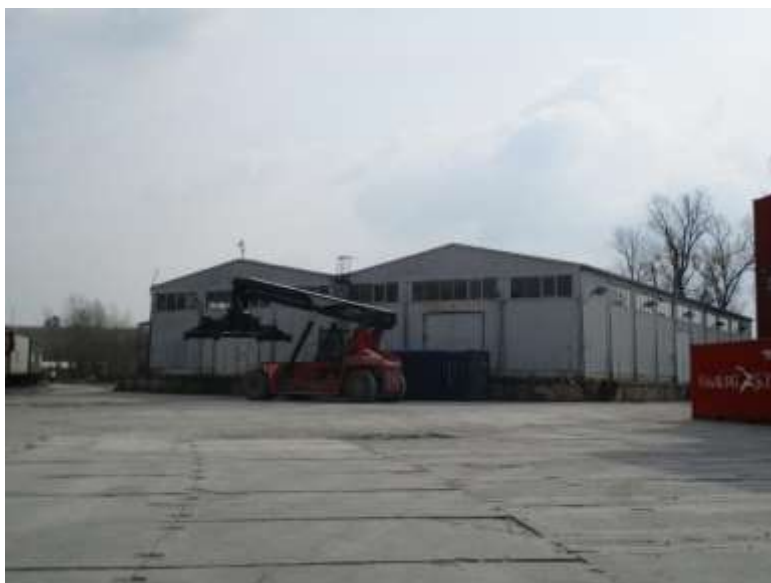
Pohled na skladovou halu č. 9

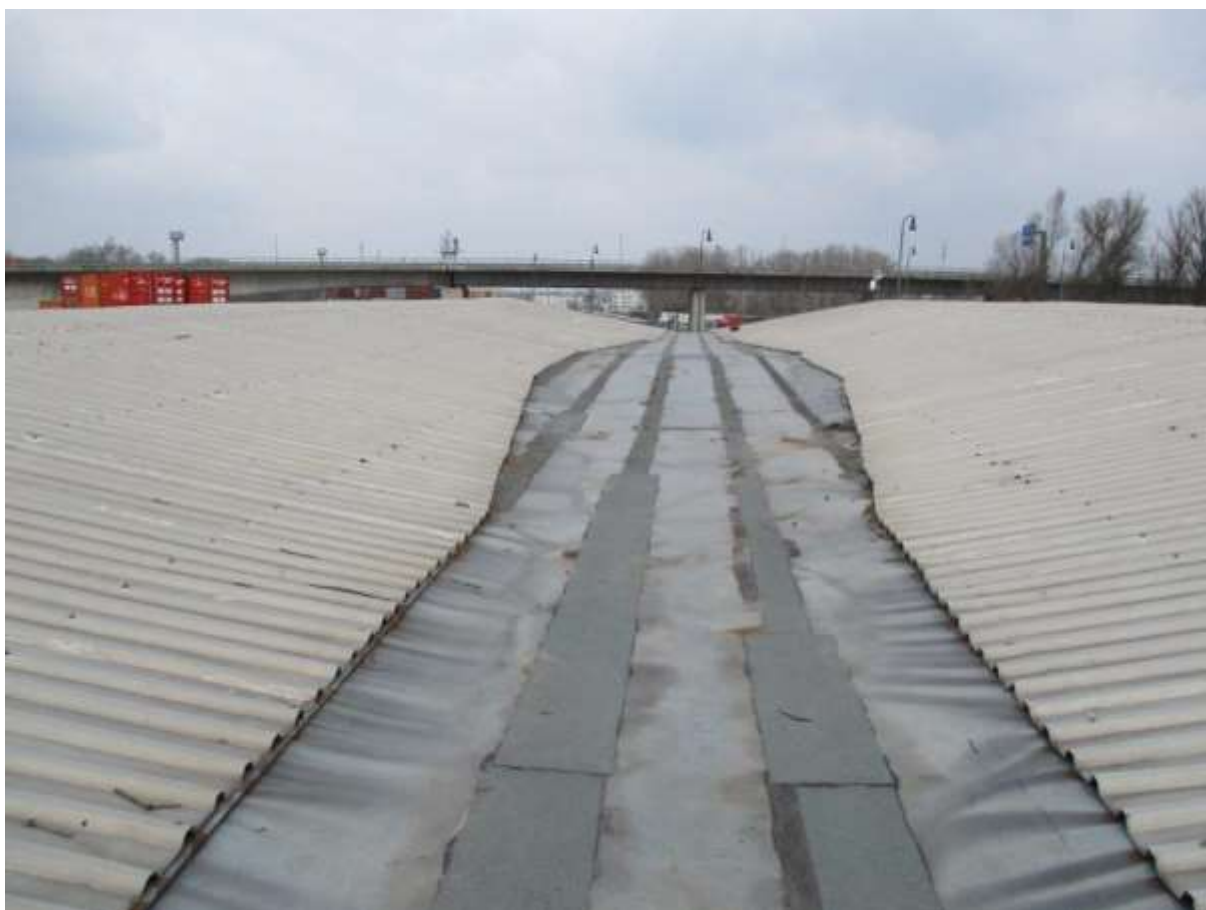
Pohled na střechu skladové haly č. 9

Budova byla poškozena povodněmi v roce 2002. Průběžně byly prováděny povodňové opravy a další běžná údržba. Střecha opravami neprošla. Aktuální stav si vyžaduje odstranění původní trapézové plechové střešní krytiny spolu s demontáží hřebene, falcového lůžka a lůžka bednění. Demontáž a výměna okapů a svodů spolu se stávajícím hromosvodem je v této souvislosti také žádoucí.

Způsob provedení opravy: odstranění původní trapézové plechové střešní krytiny spolu s demontáží hřebene, falcového lůžka a lůžka bednění. Demontáž a výměna okapů a svodů spolu se stávajícím hromosvodem.
