| Rozšíření TN Litvínov etapa I.<br>In0 02 – Horkovod | | | |
| Celkový situační výkres 5 | | Por. číslo: | C4.5 |

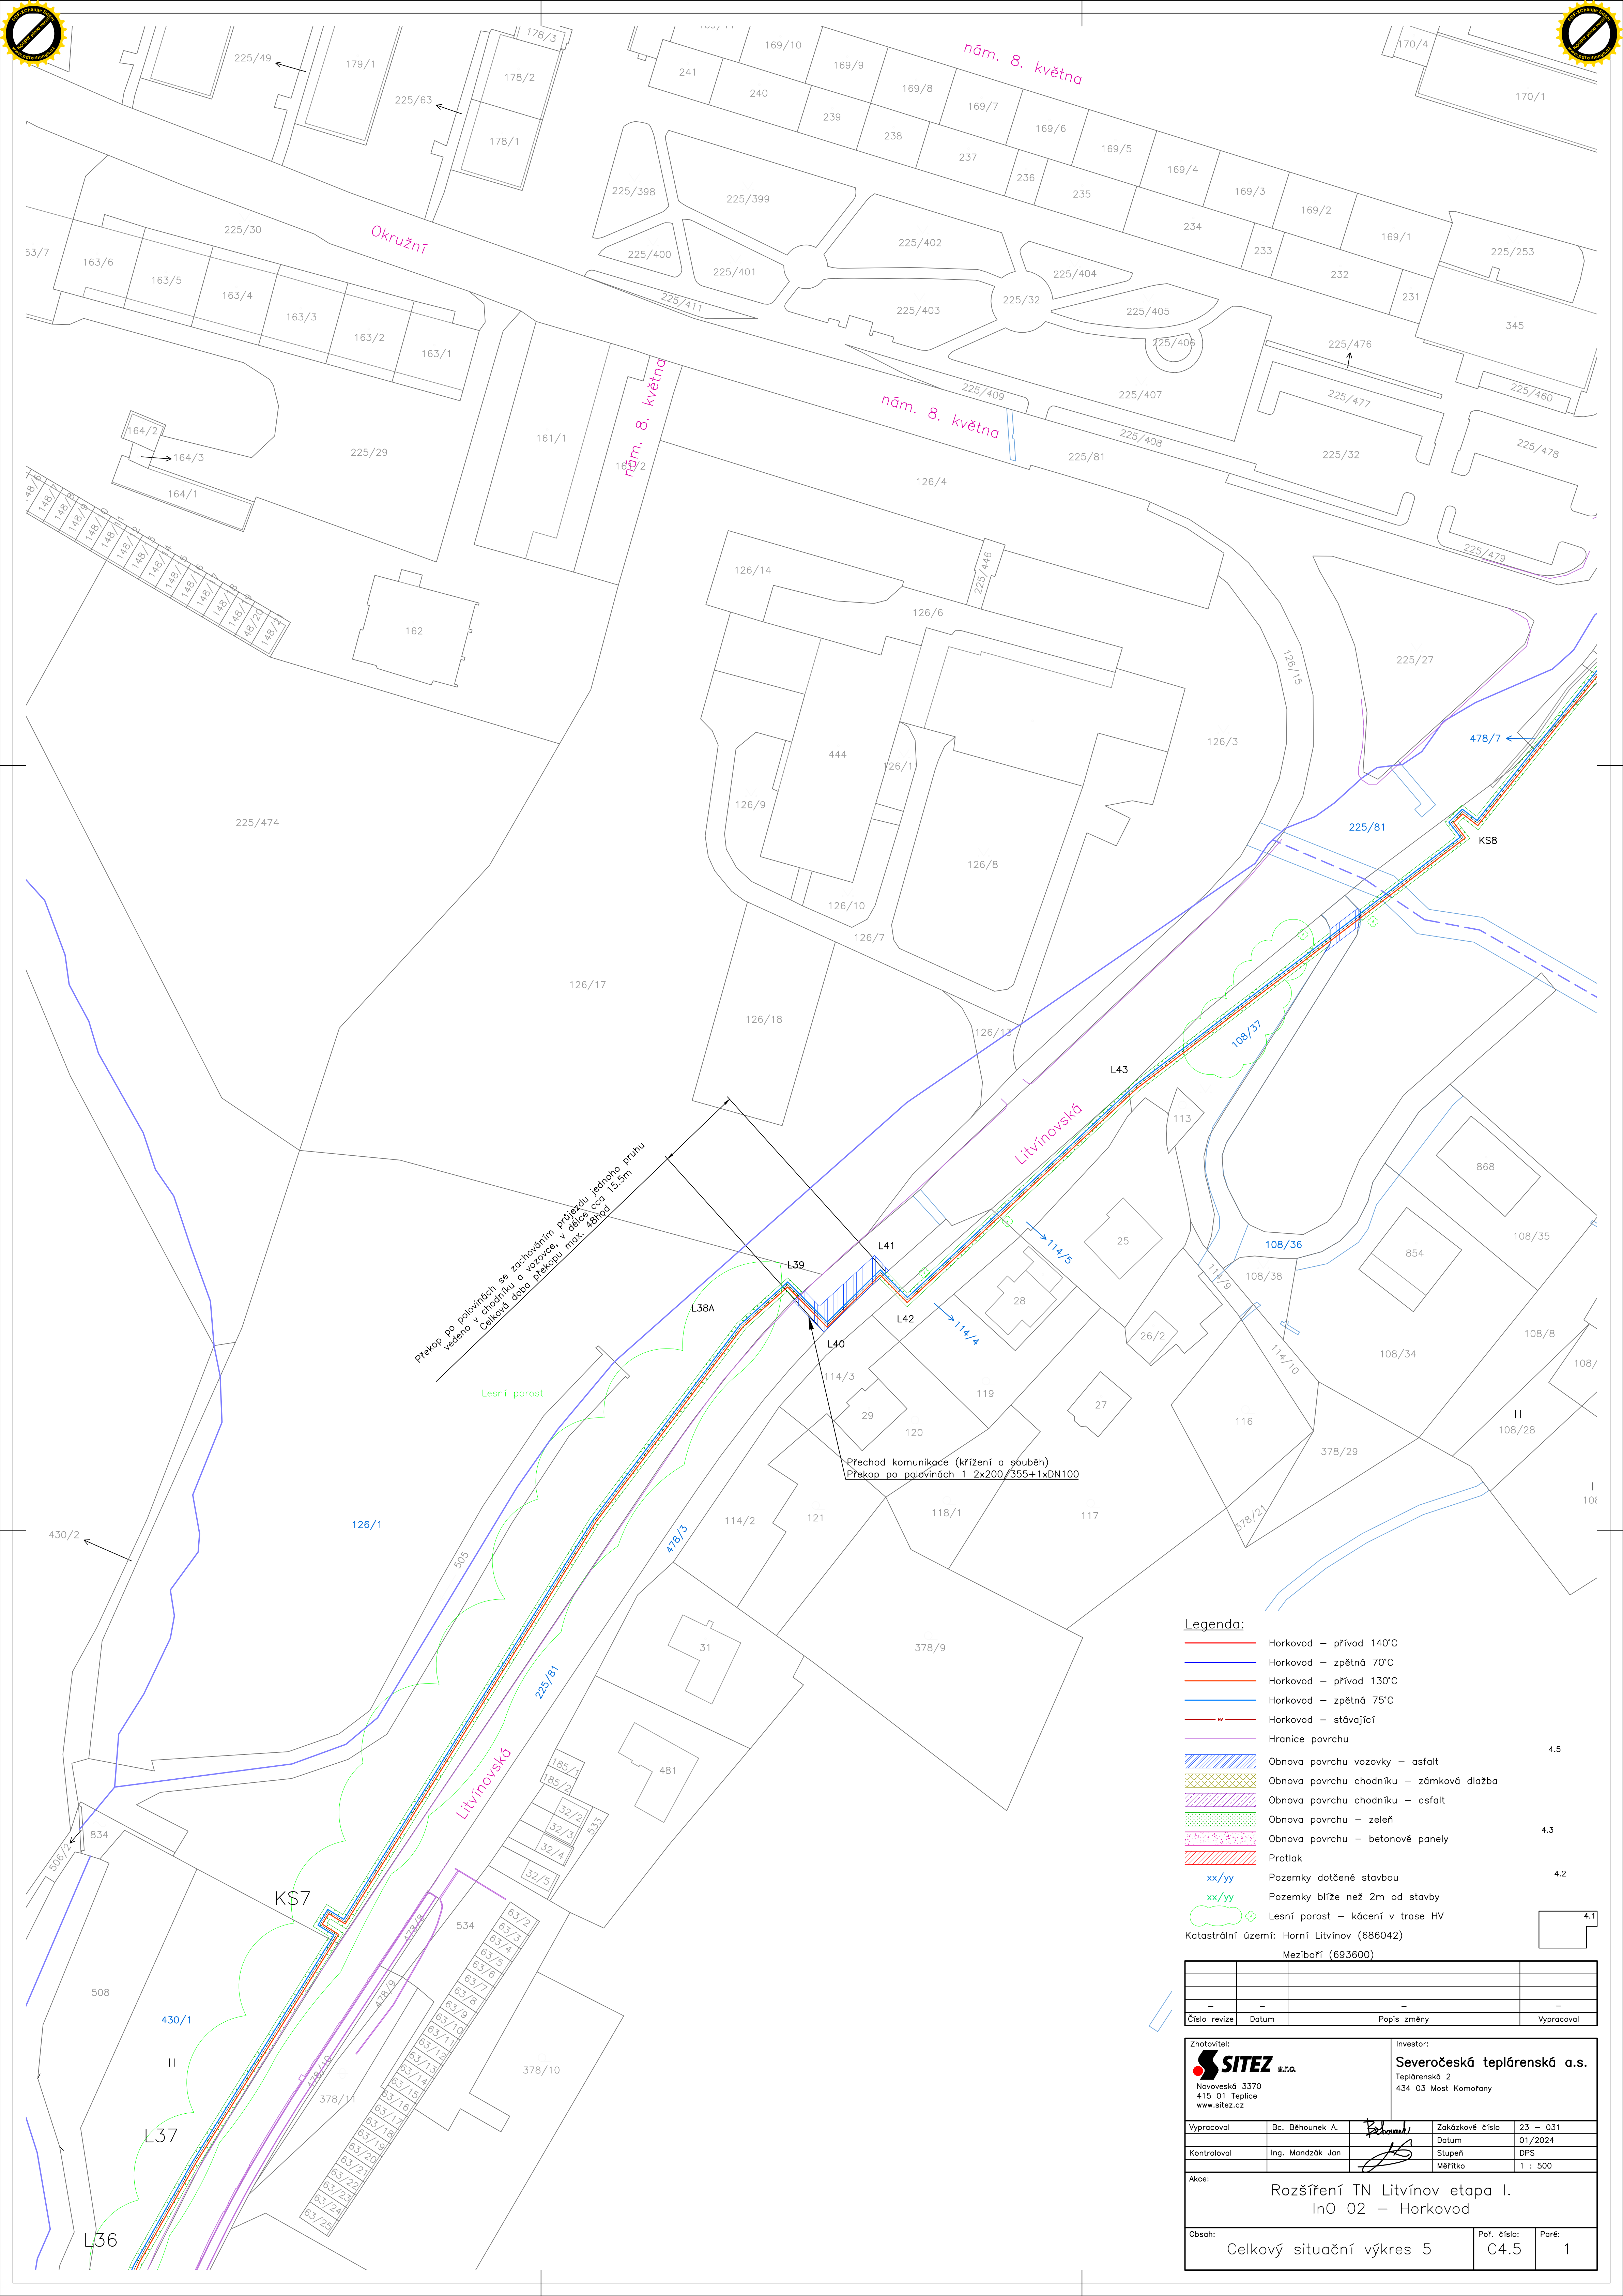
Překop po polovinách se zachováním průřezu jednoho pruhu  
vedeno v chodníku a pozemce v délce cca 15,5m

Přechod komunikace (křížení a souběh)  
Překop po polovinách 1 2x200/355+1xDN100
