## 03 Oprava povrchu – pěší stezka Kostelní / Boční

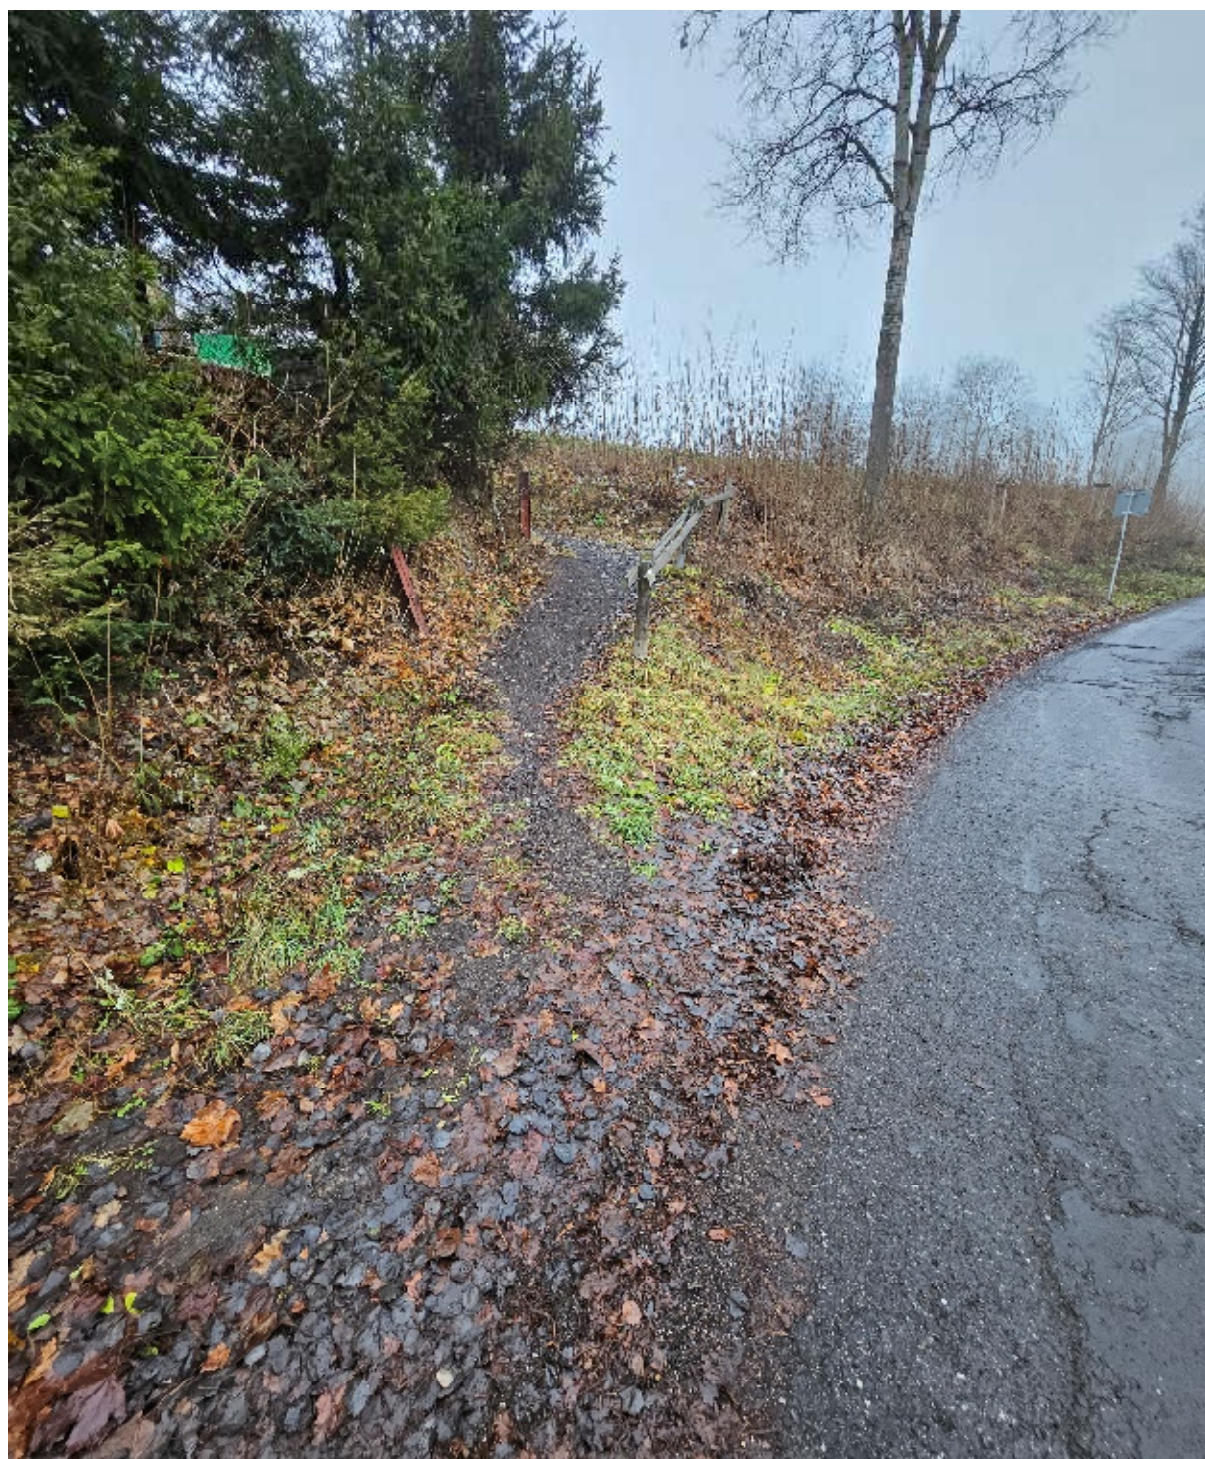
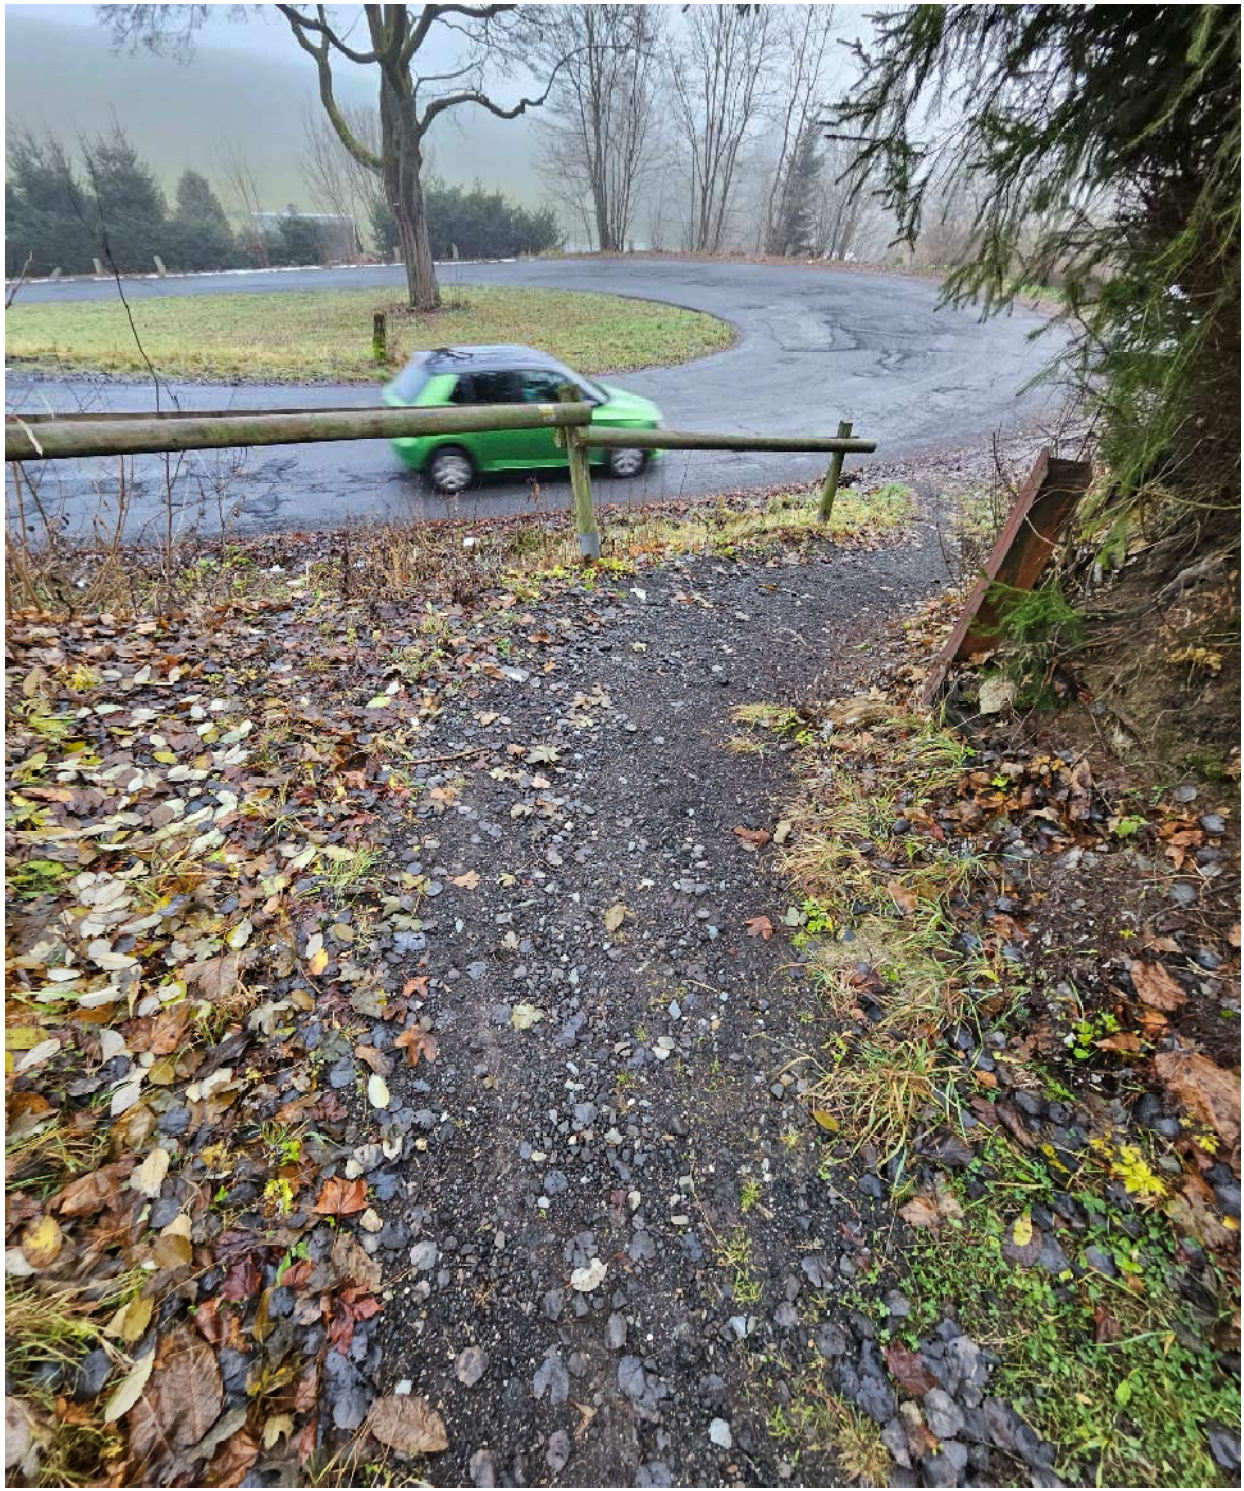
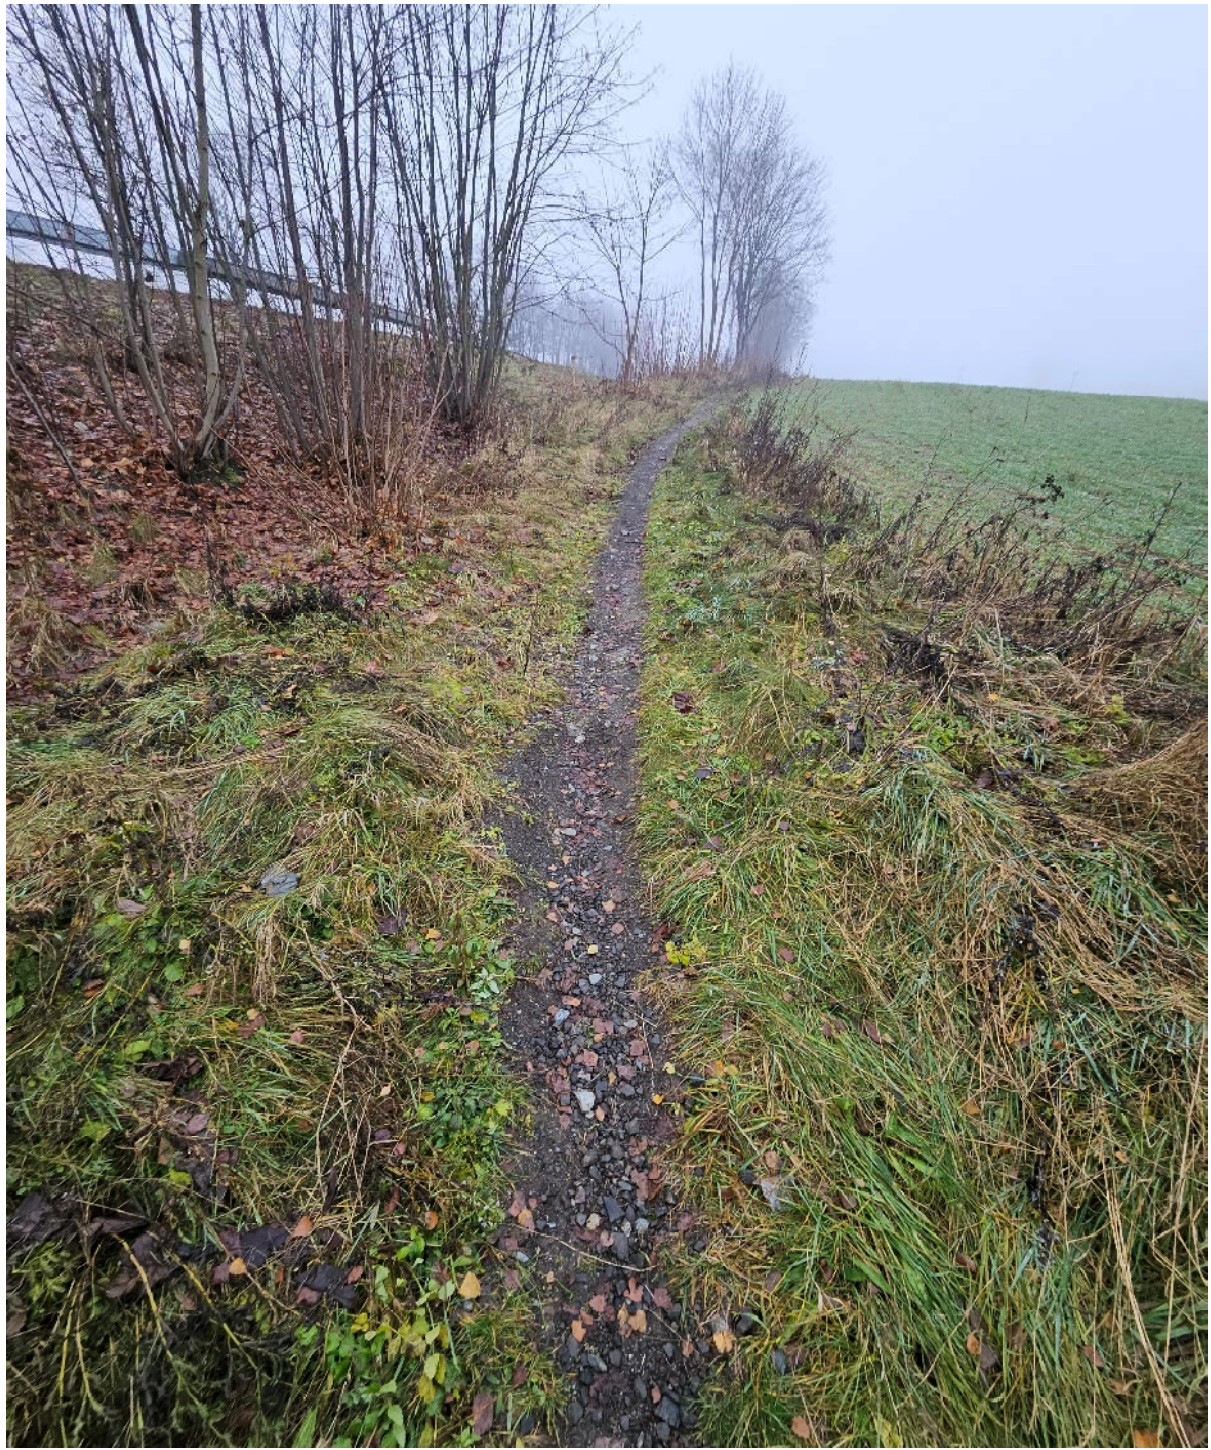
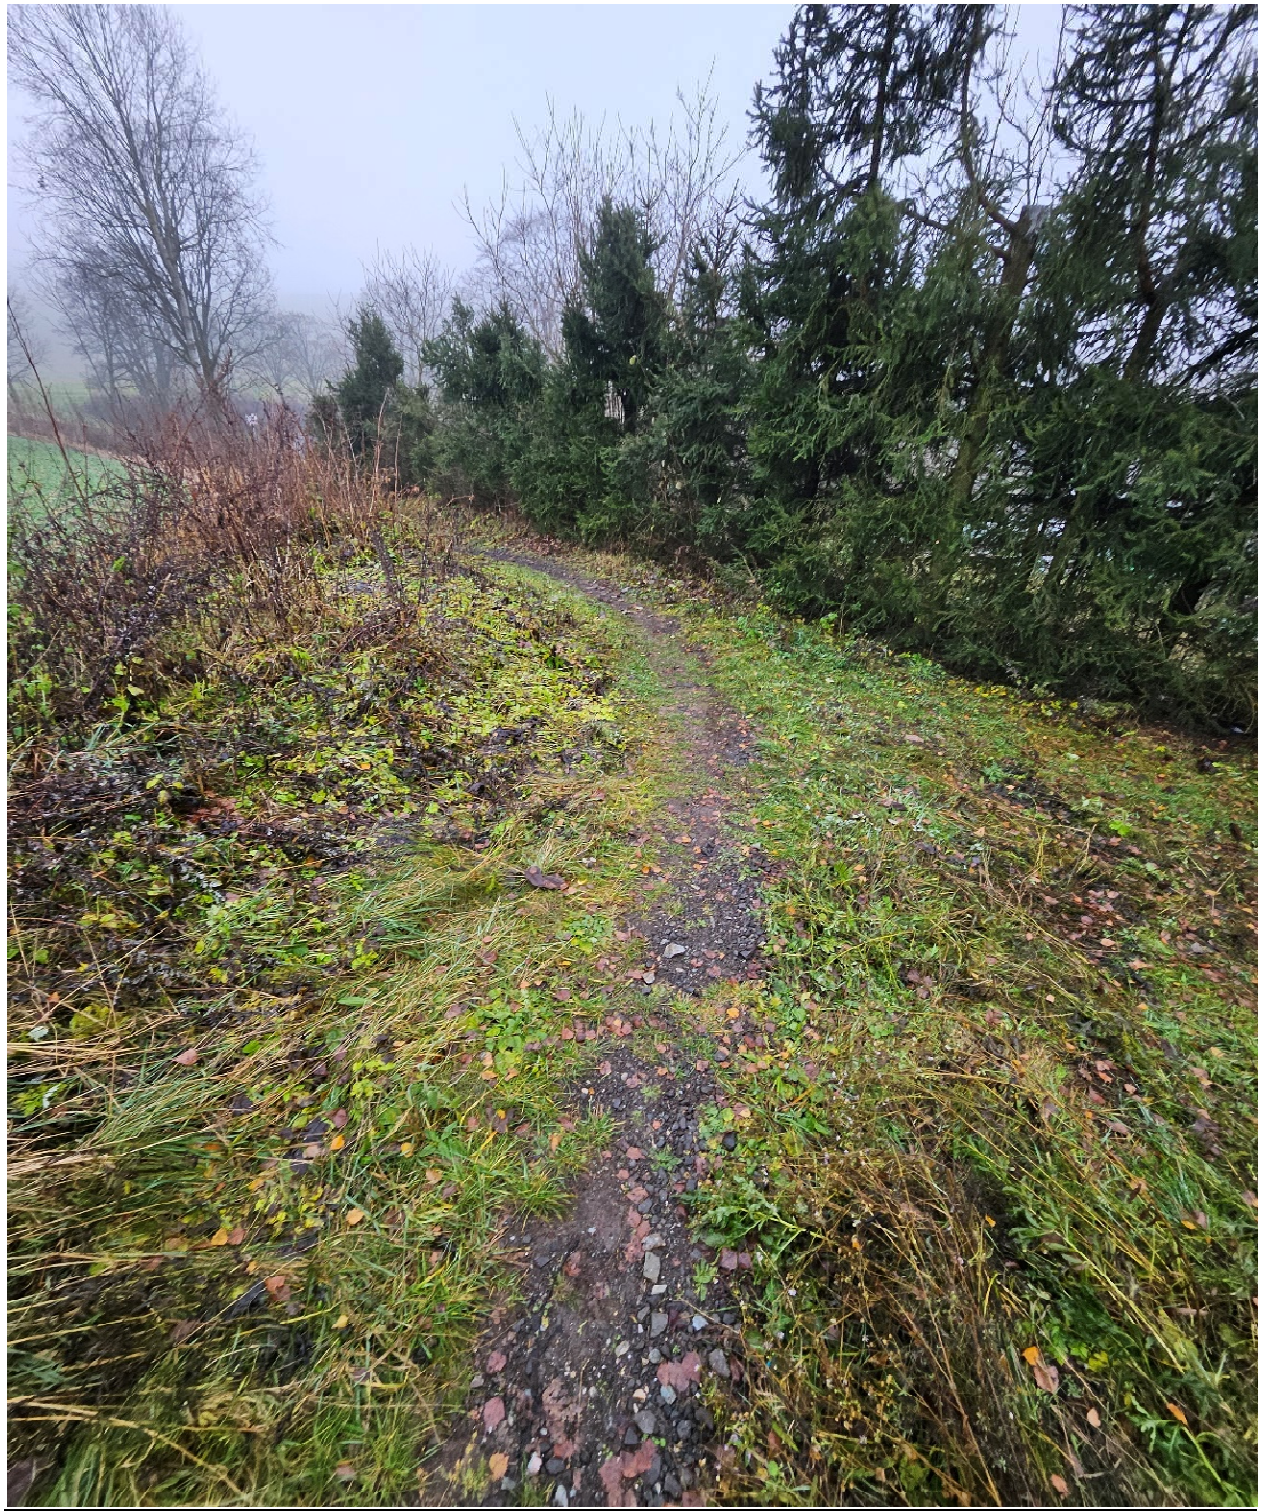
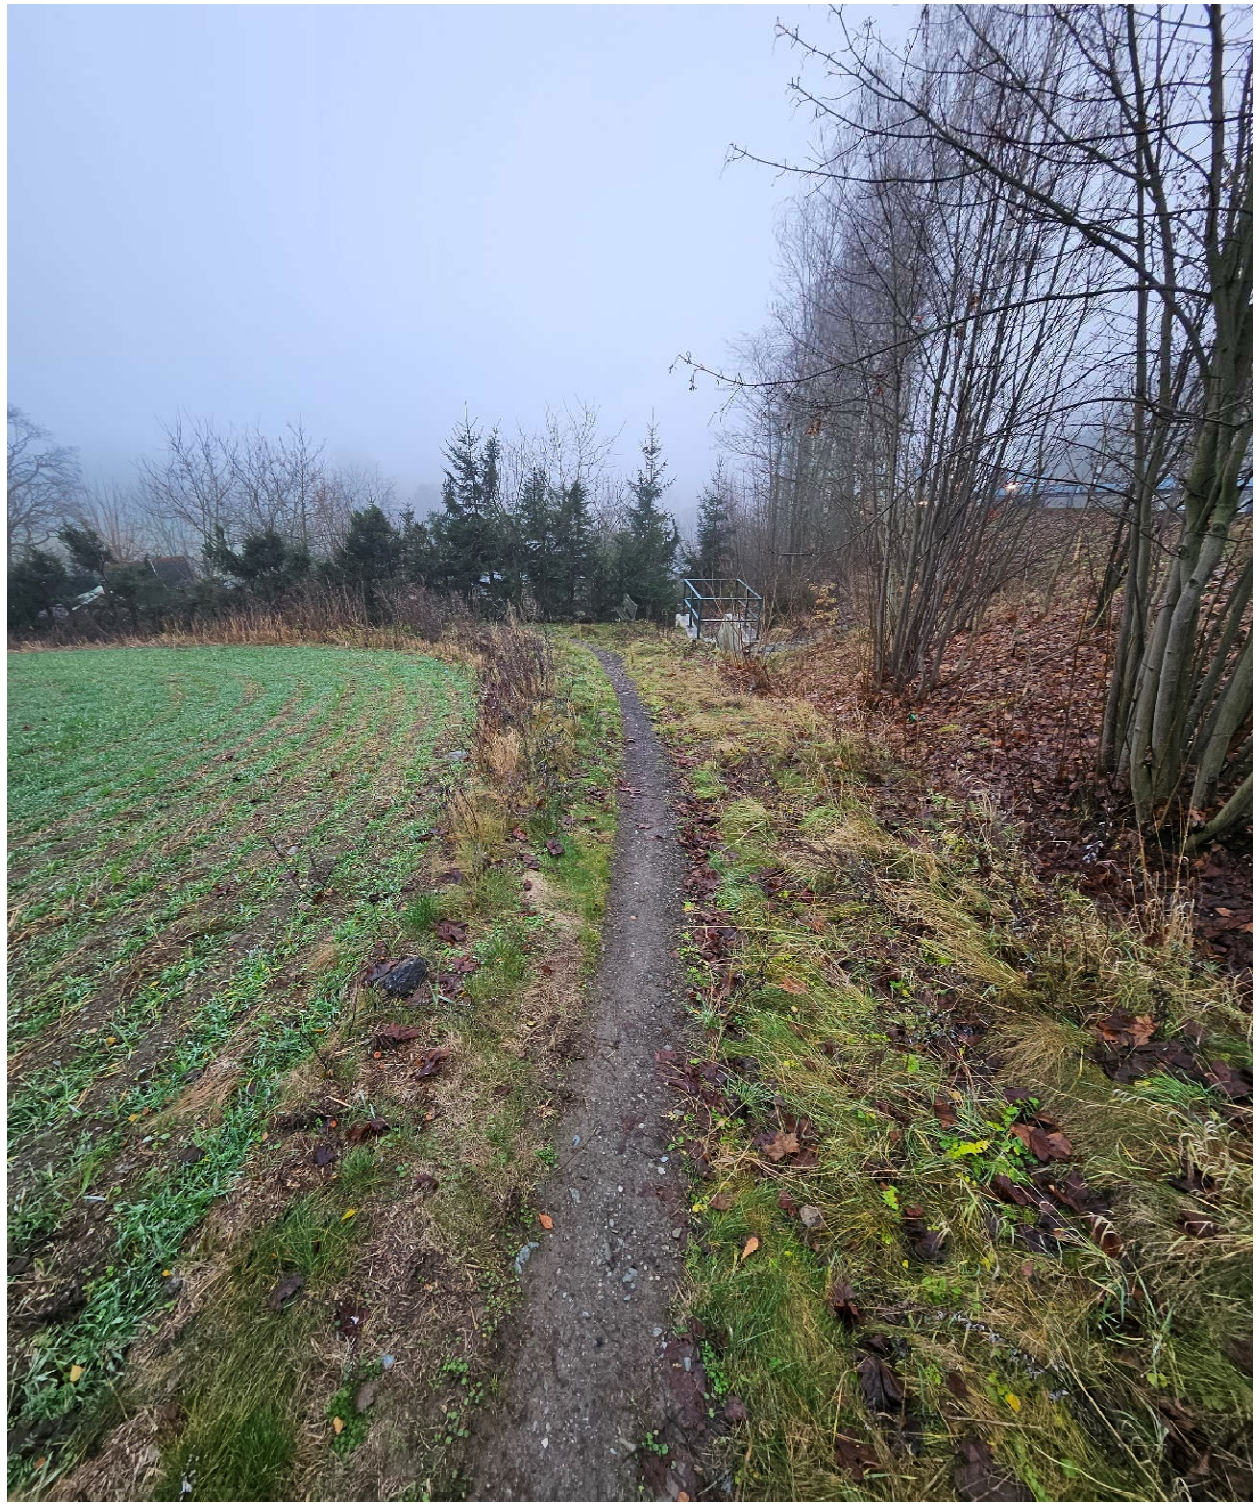
**Foto současného stavu:**

Jedná se o turistickou stezku v ul. Kostelní. Komunikace v opravovaném úseku je v současné době bez zpevněného povrchu.

Práce jsou uvažovány při plné uzavírcce dotčené ulice. Rozpočet uvažuje s celkovou výměnou podloží a rozprostřením vrstvy ŠDa 0/32 včetně hutnění respektive povrchu z vegetačních dlaždic. Ve spodní části budou osazeny palisády výšky 1,2m. Komunikace se napojí na navazující úsek. Dále se počítá s očištěním krajnic a znovu dosypáním krajnic včetně zhutnění.
