Restaurátorský a rekonstrukční záměr,  
dřevěné schodiště městské knihovny v Poděbradech

Restaurátorský a rekonstrukční záměr,  
dřevné schodiště městské knihovny v Poděbradech

Fotodokumentace současného stavu

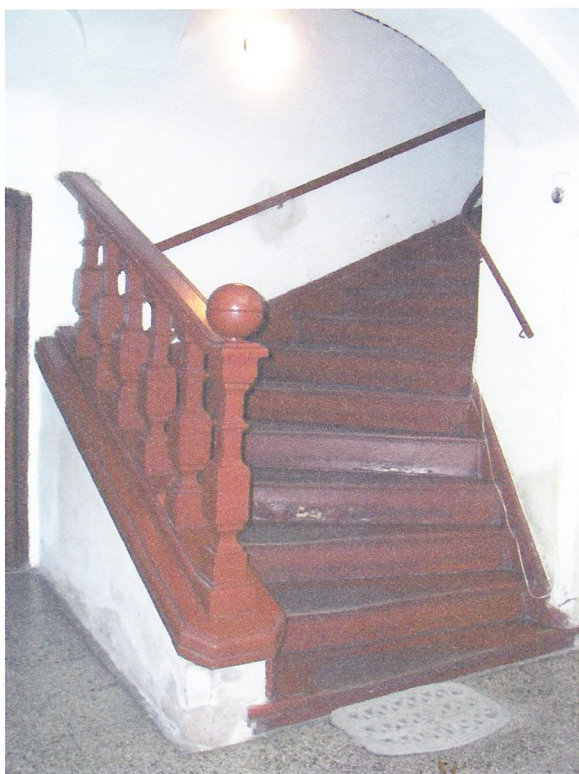
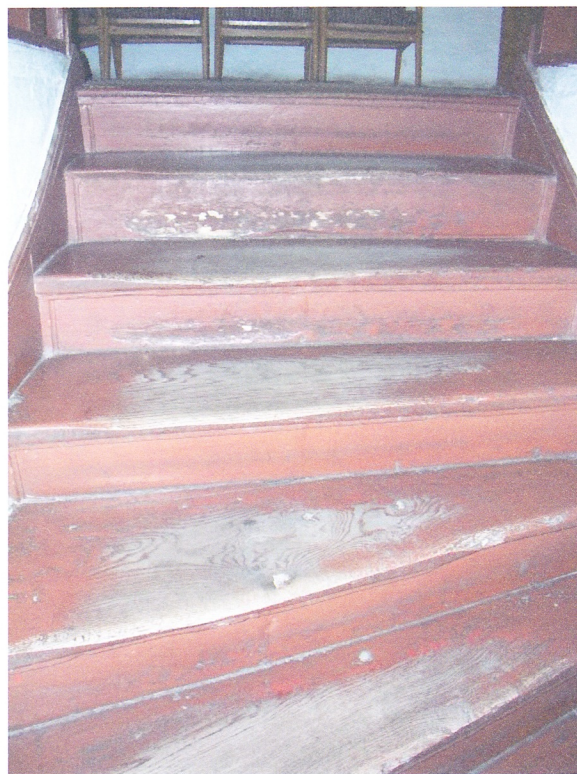
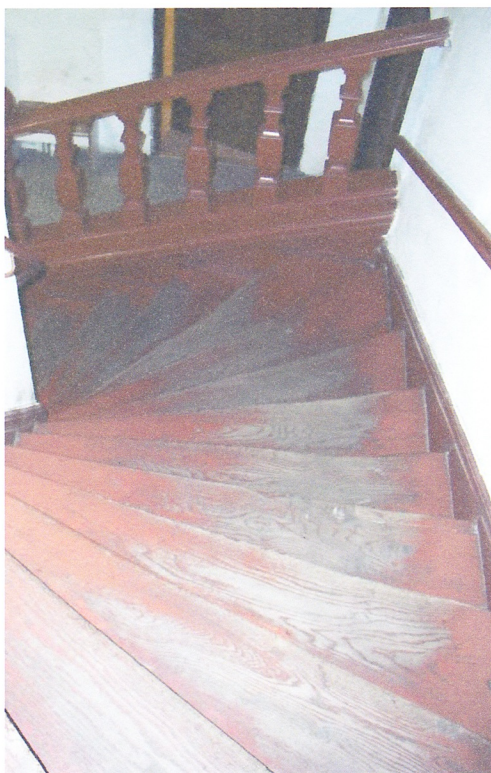
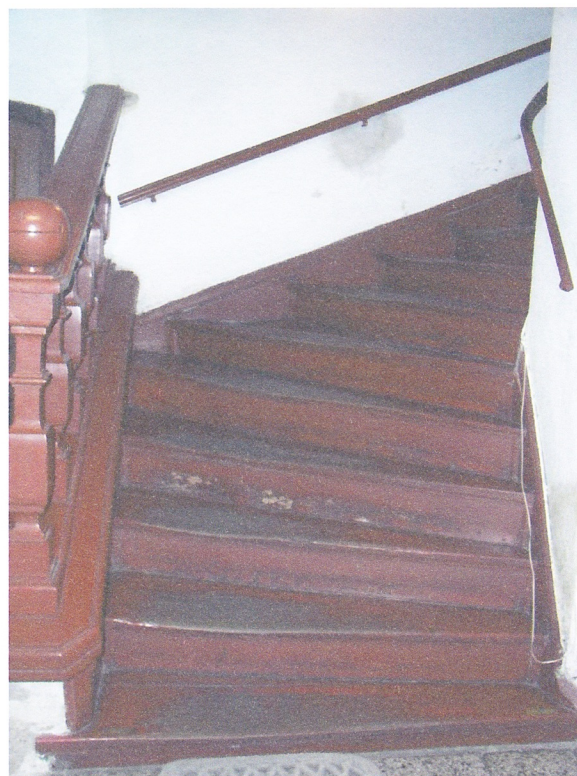
Současný stav schodiště, celkové pohledy

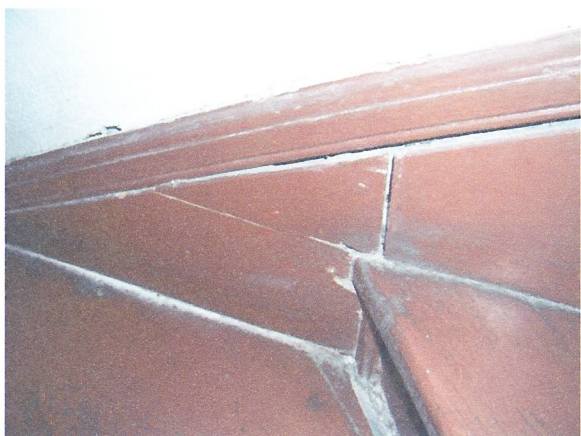
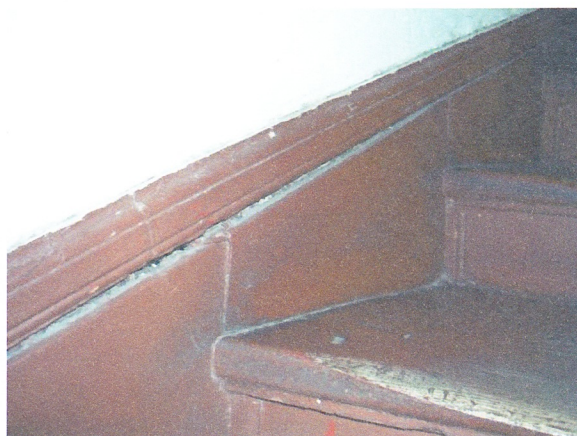
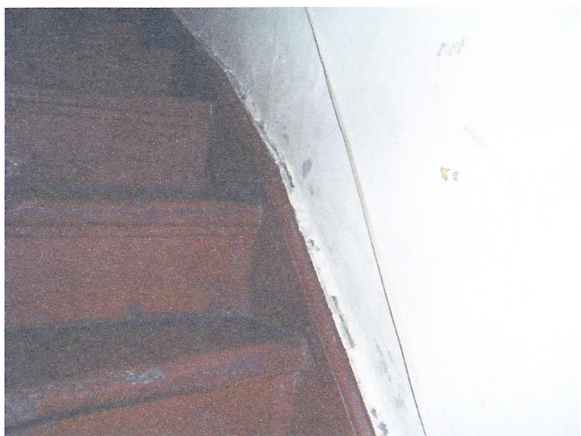
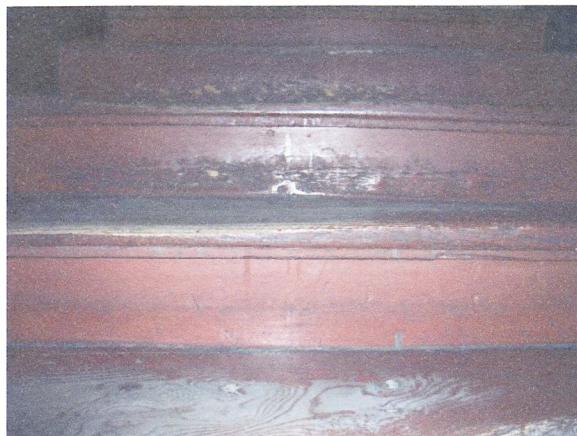
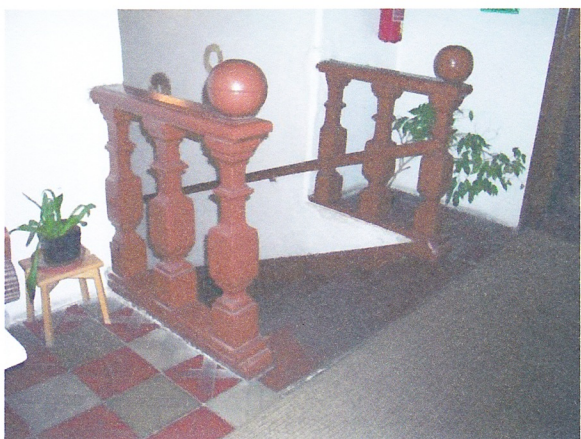
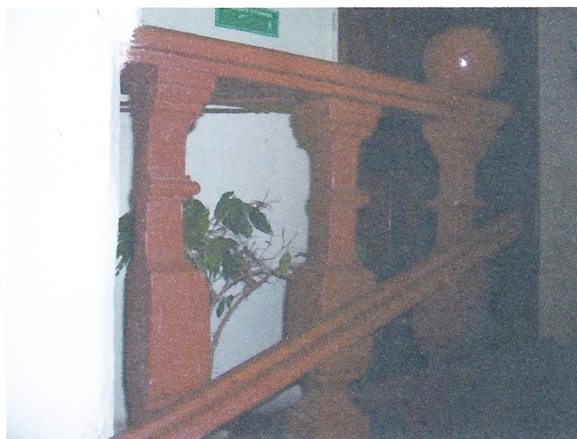
Současný stav schodiště, detailní pohledy

Drobné defekty dřevěného materiálu budou řešeny plastickou retuší dřevěným tmelem nebo tzv. vkládáním dřevěných špán. Směs tmelu bude navržena v průběhu restaurátorských prací a bude vytvořena speciálně pro tento účel. Místa s velkými defekty, kde již dřevo nepůjde zachránit, nebo místa kde dřevo zcela chybí, budou nahrazena dřevem novým, které bude v následujících etapách opticky sjednoceno s povrchem originálu. Jedná se především o nástupnice schodišťových stupňů, které budou muset být vyměněny zřejmě více jak z 90%.

Bude prováděna pomocí připravených tmelů pracujících na bázi akrylátového pojiva. Podle místa určení aplikace bude vždy navržena směs určena k doplnění chybějící části tak, aby vyhovovala jak po estetické tak po materiálové stránce. Větší doplňky budou provedeny dubovými špánami a fixovány akrylátovým lepidlem. Velké části jako např. nástupnice budou vyhotoveny z nového kusu dubového dřeva identických rozměrů.
