| VÝKRES: | <b>PŮDORYS 2.NP - BOURACÍ PRÁCE</b> | | | <b>D.1.1.14</b> |

AKCE:  
STAVEBNÍ ÚPRAVY KULTURNÍHO DOMU č.p. 89  
na p.č. 98 v k.ú. Rychnov nad Malsí

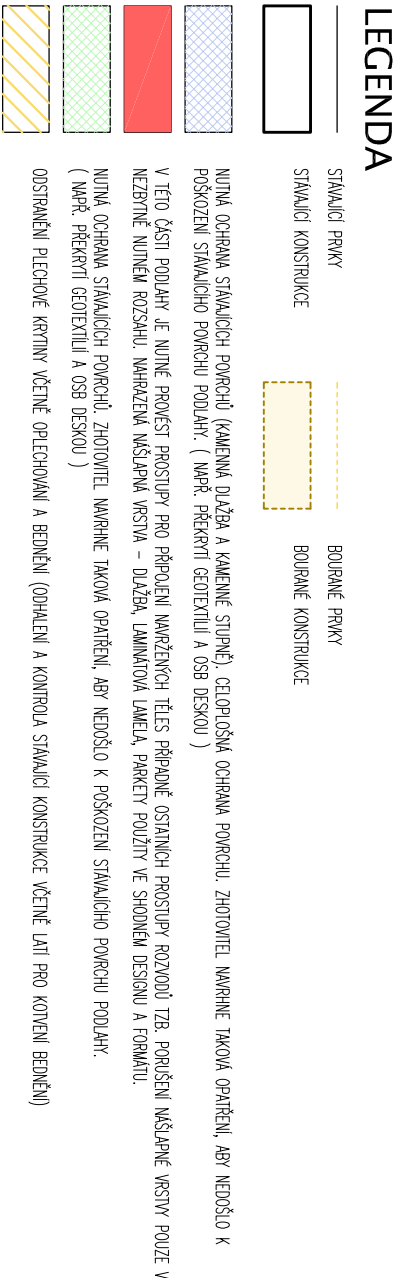
PZN 1. - KERAMICKÝ OBKLAD OSTĚNÍ BUDE ZACHOVÁN A OCHRÁNĚN, V PŘÍPADĚ POŠKOZENÍ BUDE V OSTĚNÍ NAHRAZEN V PLNÉM ROZSAHU VE SHODNÉM PROVEDENÍ (VELIKOST A DESIGN).

PZN. 4. - NAD NIKY OSÁZENÝ OCEL. PŘEKLADY MIN. 2X IPE 120, PŘEKLADY BUDOU PODKLINKOVÁNY.

\* – V RÁMCI PROSTORU SAU BUDE PROVEDENIA DEMONTÁŽ OBEHOV OBOZLOK ZA OČISTENIA PROVEDENÍ IZBY INSTALÁCIE ZEMLENA ELEKTROU. PO PROVEDENÍ BUDE OBOZLO DÁN DO PLOCHNHO STAVU, POSKÝTNUTÉ ČASTI NAHRAZUJE SA OPRÁVENÍ NOVÝM MATERIÁLOM. NIHTO POČÍTA S OPRÁVENÍ OBOZLOK SPOJENÍM S OČISTENÍM KONCOVÝCH PRÁVKO OČISTENÍMHO TOPEŇA A PAK ZEMLENA ELEKTROU.
