# Oprava manipulačních ploch kontejnerového překladiště

České přístavy, a.s., Přístav Mělník

17. března 2016

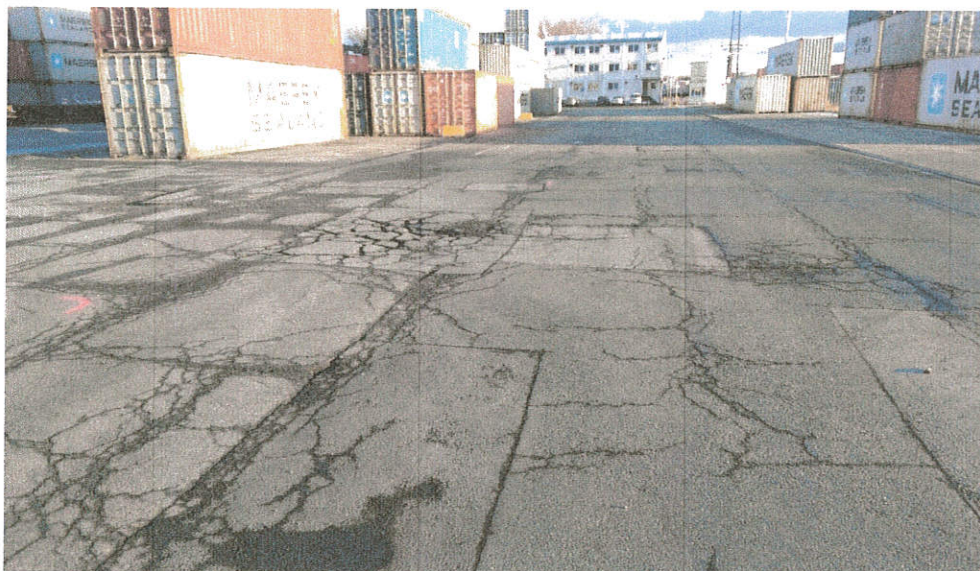
Pohled na poničené úseky asfaltového povrchu manipulačních plochy kontejnerového překladiště  
v areálu přístavu Mělník

Vlivem pojezdu manipulačních prostředků při manipulaci a překládce kontejnerových jednotek ze silničních a železničních dopravních prostředků a naopak dochází během těchto operací k opotřebování asfaltové plochy v místech s nejvyšší provozní frekvencí. V těchto místech pak dochází k opakovanému narušení asfaltového povrchu, praskání, narušení dalších vrstev plochy dešťovou vodou a klimatickými vlivy.

Plánované stavební úpravy jsou nutné provést v rozsahu frézování poškozených úseků asfaltové plochy kontejnerového překladiště do síly 10 cm, na celkové ploše rozsahu cca 1500 m<sup>2</sup>. S následným spojovacím postřikem a pokládkou vrstvy ACP 16 síly 5 cm a ACO 11S PMB 5 cm.

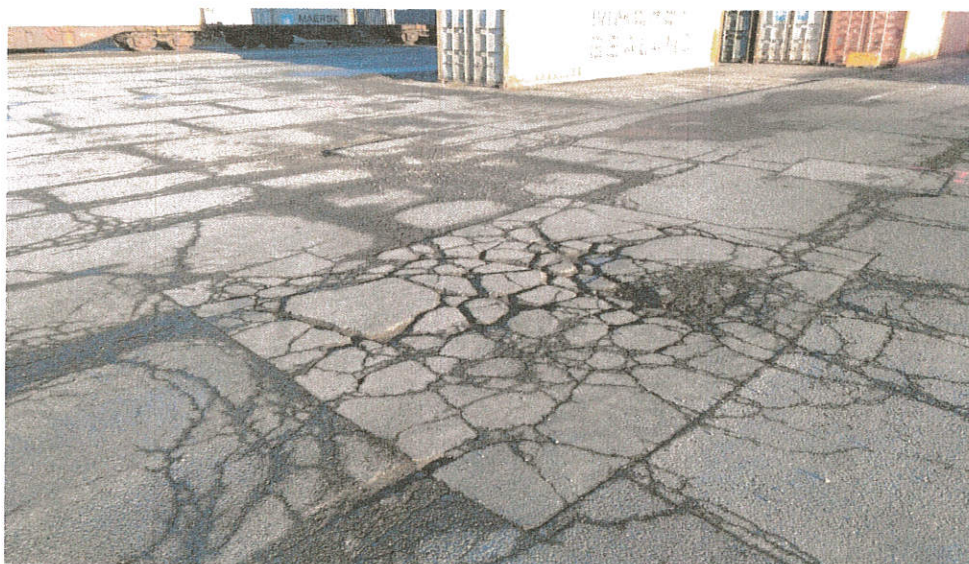
Detail úseku
