## Důvodnění rekonstrukce loděnice kanoistů TJ Elitex Jablonec n.N.

Pasport loděnice TJ Elitex Jablonec nad Nisou

Investor : TJ Elitex Jablonec nad Nisou

Loděnice kanoistů TJ Elitex Jablonec nad Nisou jsou umístěny na pravém břehu údolní přehraď v blízkosti přehradní hráze na parcele č. kat. k. ú. Jablonec n.N., - Mšeno. Sestávají se ze dvou objektů - zděné a dřevěné budovy.

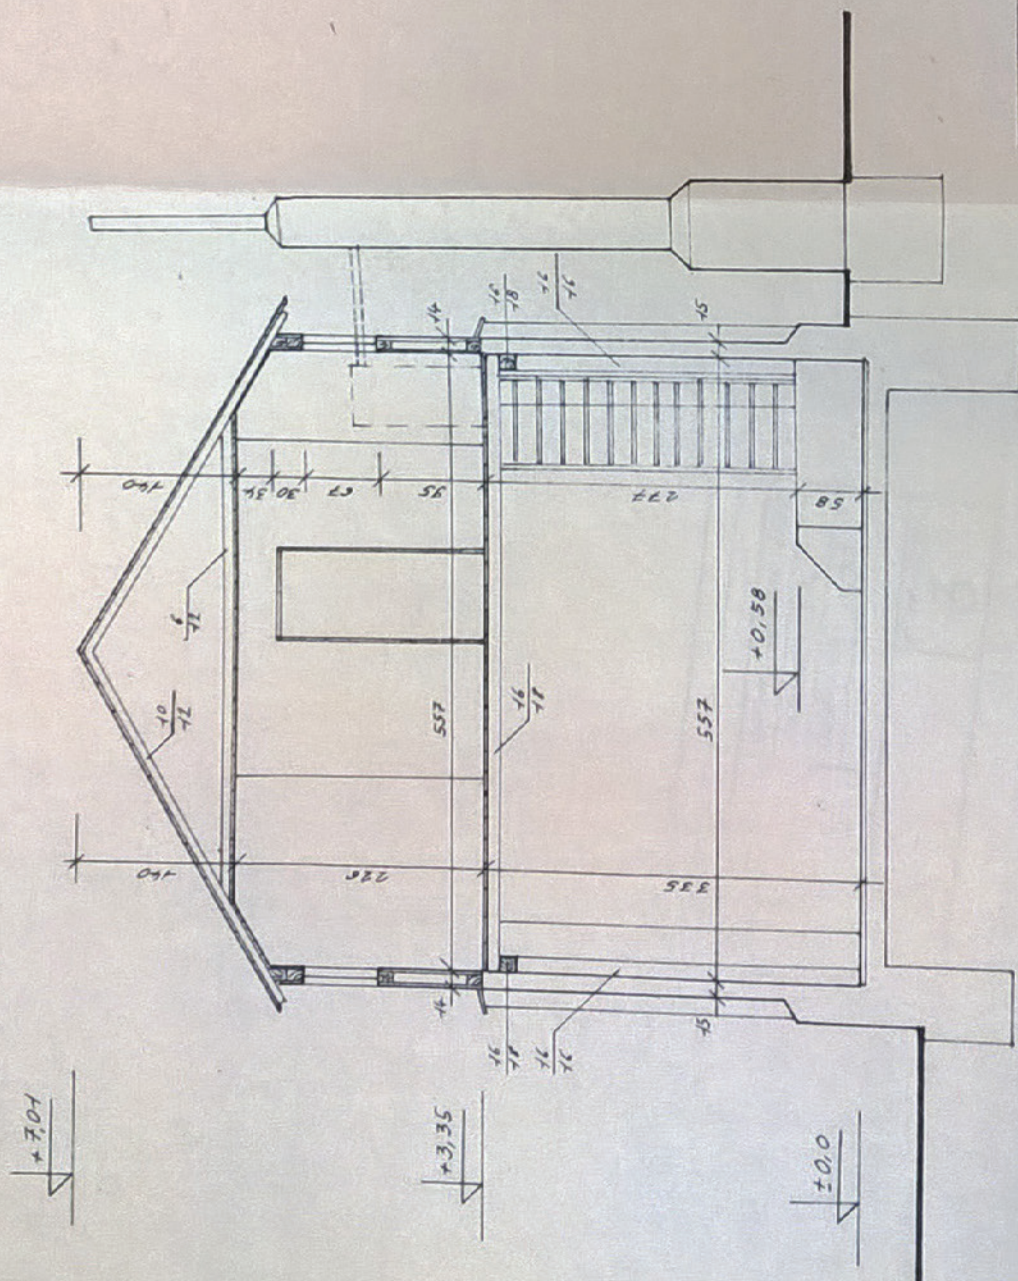
ŘEZ A-A'

Dvoupodlažní objekt spočívá na kamenných základech. Zdivo

1. podlaží cihelné tl. 15 cm, ztužené pilíři tl. 45 cm, vystupující o 15 cm z vnějšího a vnitřního líce zdiva. Zdivo je místy prasklé vlivem sedání základů. Podlaha 1. podlaží - dlažba z cihel. Vstup do budovy přes dřevěnou podestu 58 cm nad úroveň podlahy. Ve štítové zdi na straně vodní hladiny jsou posuvná vrata pro vynášení lodí venkovním kamenným schodištěm.

1. podlaží slouží jako sklad lodí. Strop nad 1. podlažím - jednoduchý dřevěný trámový bez podhledu. Cihelné pilíře a dřevěné sloupy podpírají dřevěné průvlaky podél zdi, na nich spočívají stropní trámy. Schodiště do 2. podlaží - dřevěné z vstupní podesty. Stěny 2. podlaží - dřevěná konstrukce pobitá vně prkny na sraz / spáry překryty lištami/, uvnitř palubkami. Okna dřevěná jednoduchá. V 2. podlaží je umístěna šatna, sklad a klubovna, příčky dřevěné z prken. Strop nad 2. podlažím - dřevěný trámový, podhled z palubek. Krov dřevěný, střecha sedlová, krytina - šablony z pozinkového plechu. V objektu není hygienické zařízení.

U zděné ložnice došlo vlivem poklesu základů k prasknutí zdíve,  
stropní trávy silně pruhí. 75 cm od vnějšího líce obvodového zdíve  
je umístěn komín 45/45 cm, do kterého vede sponou oknem z klubovny  
v 2. podlaží.

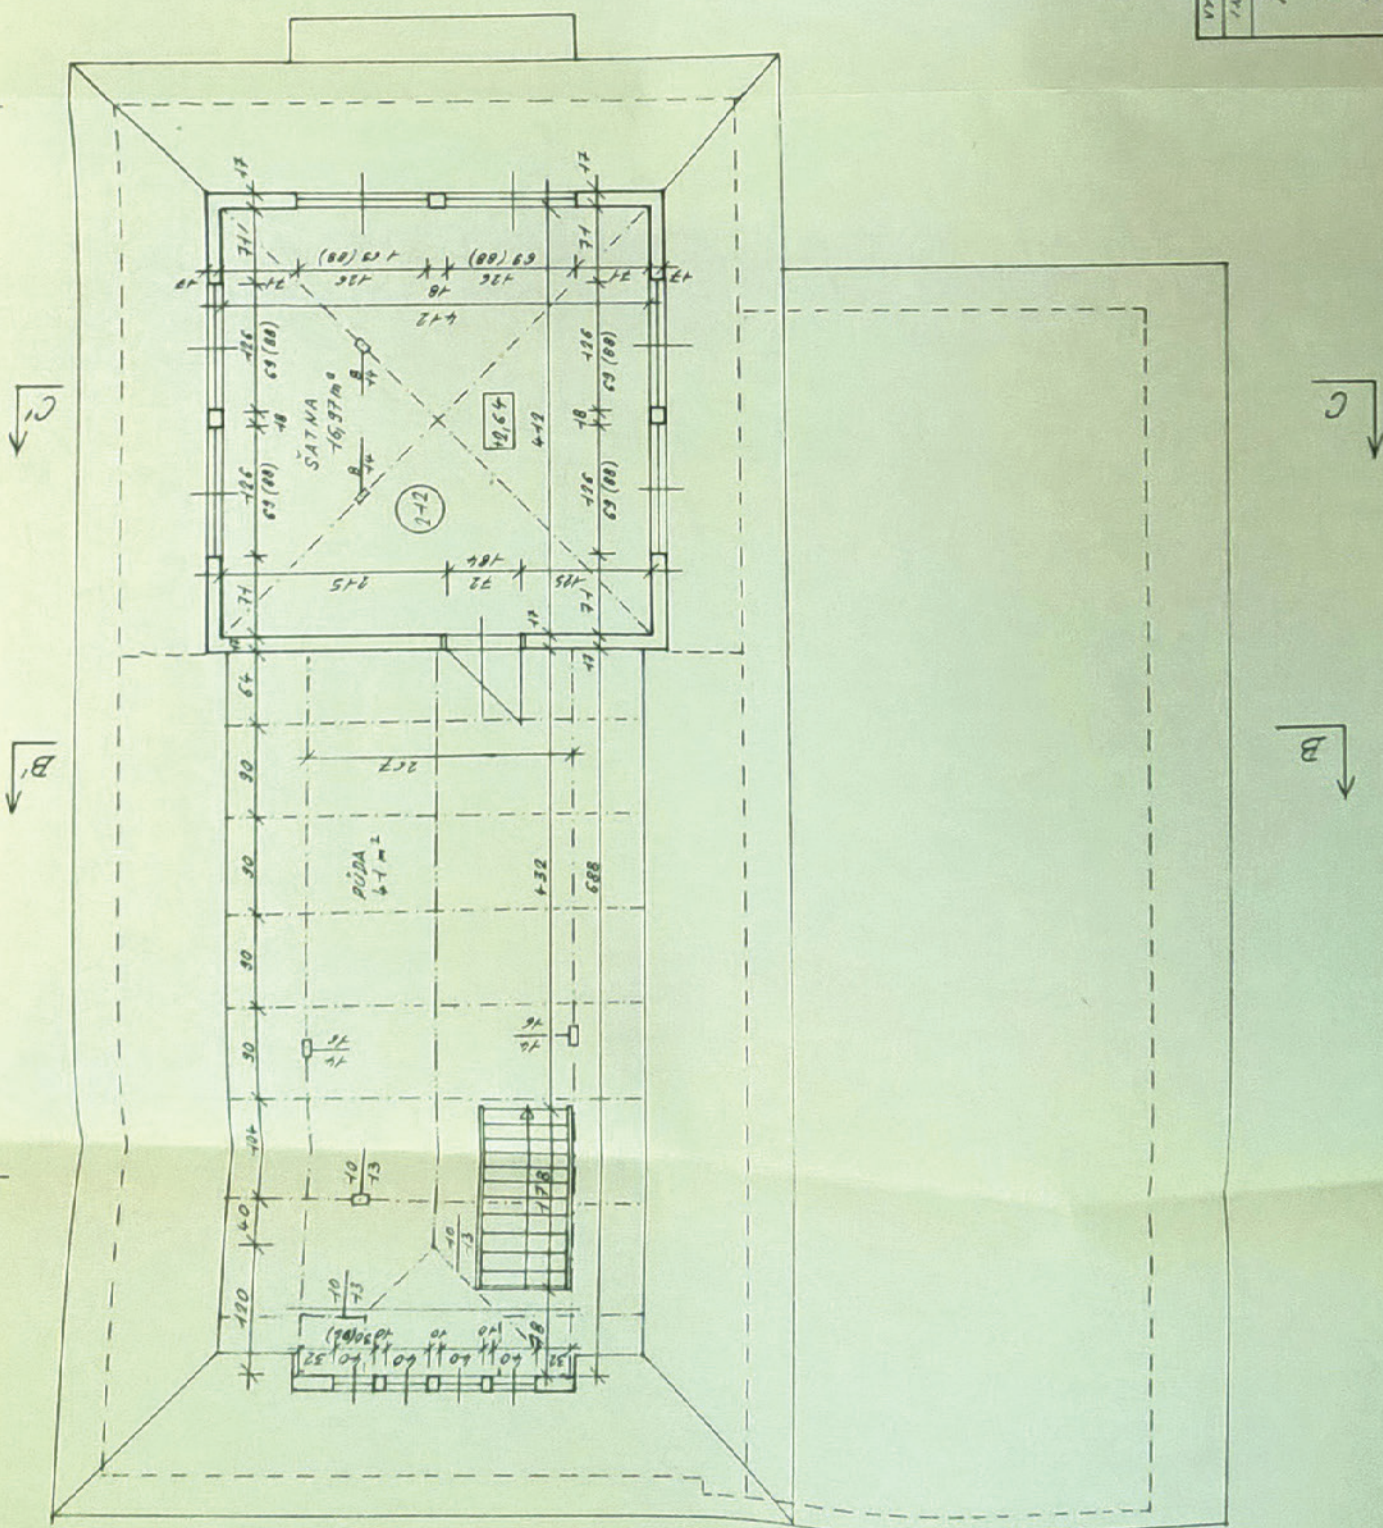
PŮDORYS PODKROVÍ

Schodiště na podkroví - dřevěné, s vstupní podestý.  
V podkroví je umístěna šatna čtvercového půdorysu, okna dřevěná  
jednoduchá. Stěny - dř. konstrukce, vně prkna na sraz, uvnitř  
palubky, Krov dřevěný dle výkresů. Krytina střechy - pozinkový  
plech.
