## Záznam z orientačního stanovení azbestu

ČBU OBÚ PLZEŇ  
KŘÍKALOVA 11, PLZEŇ

Datum: 11.12.2017

## Fotodokumentace

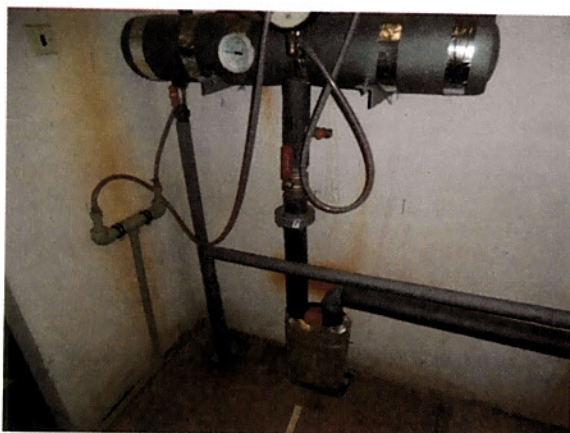
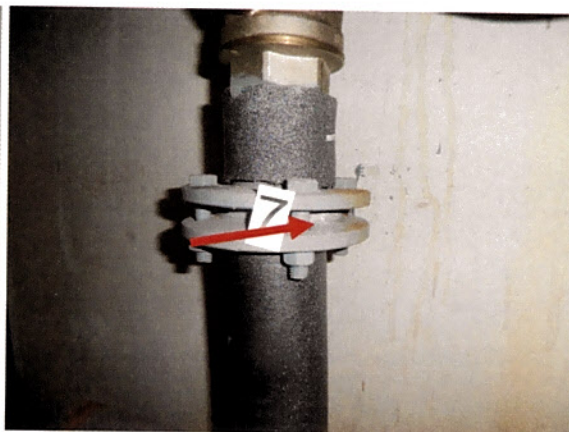
Vzorek 7

| Místo stanovení/Označení vzorků | Číslo fotografie | Číslo výsledků v přístroji | Terenní vyhodnocení |
|---|---|---|---|
| 1NP 0012 7-TĚŠOVNÍ PRŮVOD<br>ROZVODČÍ ÚT | SA7 8670<br>8671 | SG97, SG98<br>SG99, SG00 | ANO |

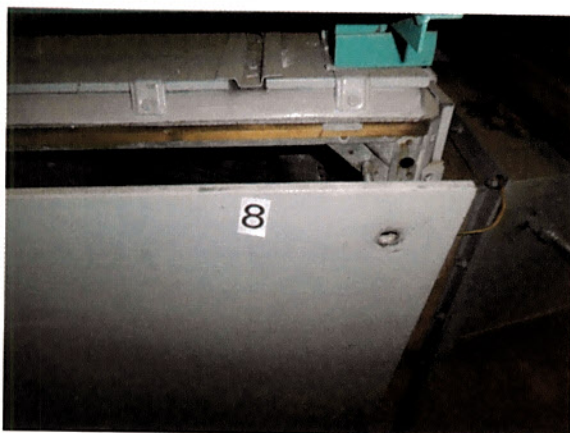
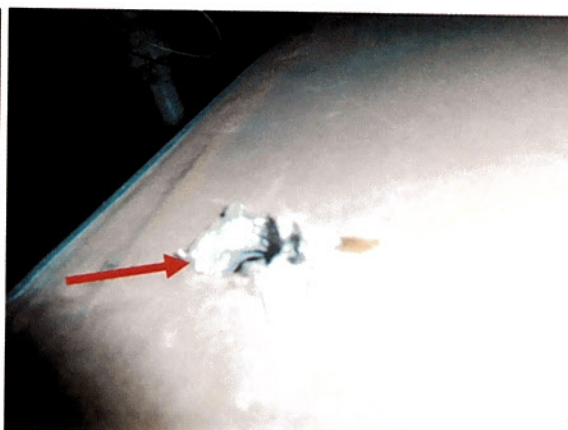
Vzorek 8

| Místo stanovení/Označení vzorků | Číslo fotografie | Číslo výsledků v přístroji | Terenní vyhodnocení |
|---|---|---|---|
| 1NP 405 8-DŘSKA VZT | SA7 8674<br>8676 | SG13, SG14<br>SG15, SG16 | NR |
