# Oprava asfaltové plochy hlavní komunikace

České přístavy, a.s., Přístav Mělník

17. března 2017

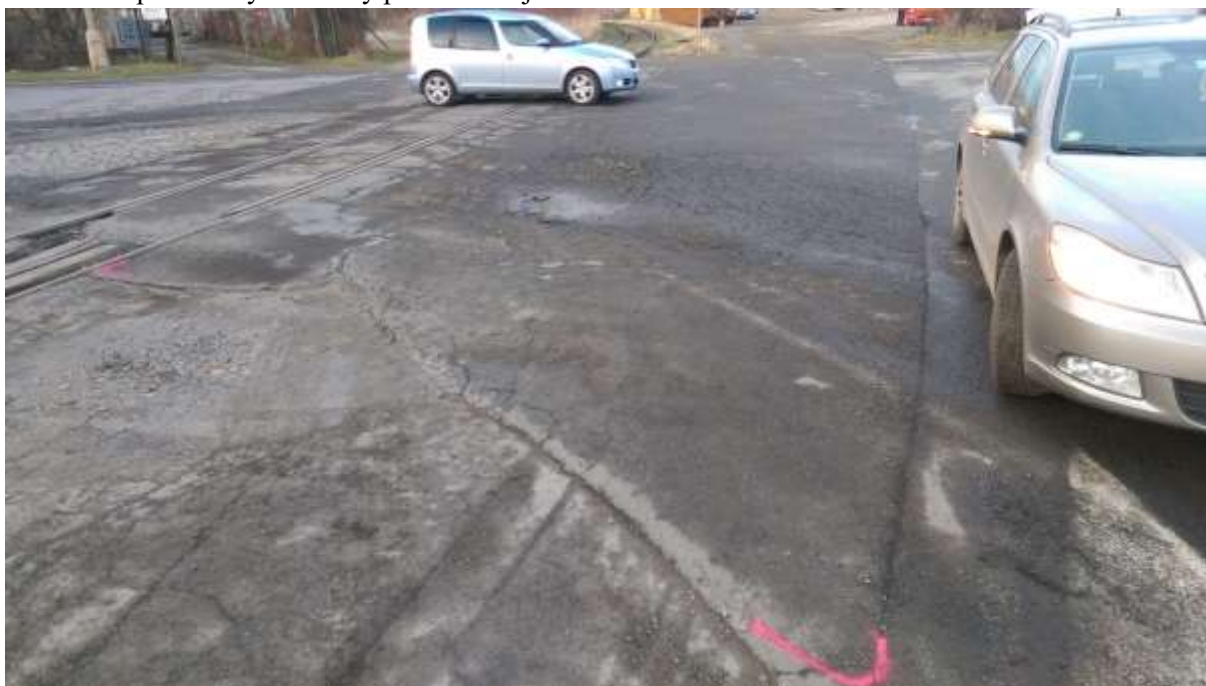
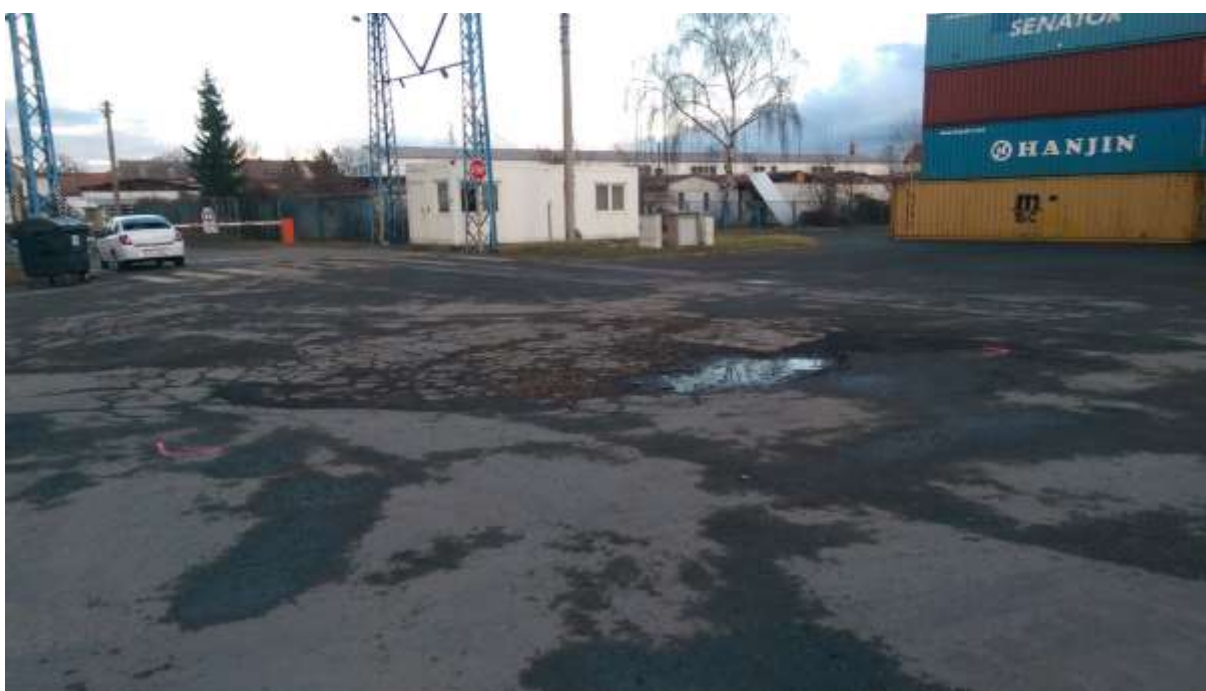
Pohled na poškozený asfaltový povrch u vjezdové vrátnice:

Vysoká dopravní zátěž na tomto hlavním úseku a běžný každodenní provoz manipulační techniky ve spojení s obsluhností jednotlivých manipulačních ploch způsobuje poškození asfaltového povrchu komunikace. V místech nejvyšší frekvence vozidel dochází k praskání asfaltového povrchu a výmolům, v určitých úsecích dochází k propadům podloží vozovky a výškových nerovnostem.

Plánované stavební úpravy jsou nutné provést v rozsahu frézování poškozených úseků asfaltové plochy kontejnerového překladiště do síly 10 cm, na celkové ploše rozsahu cca 1500 m<sup>2</sup>. S následným spojovacím postřikem a pokládkou vrstvy ACP 16 síly 5 cm a ACO 11S PMB 5 cm, viz cenová nabídka.
