NÁRODNÍ  
PAMÁTKOVÝ  
ÚSTAV

**KP zámek, rejstříkové číslo ÚSKP 101852.**

**Jihomoravský kraj, okres Břeclav, Velké Němčice, zámek, Městečko č.p. 29, pozemek p. č. st. 59/3, k. ú. Velké Němčice.**

**Vyjádření k podobě fasády.**

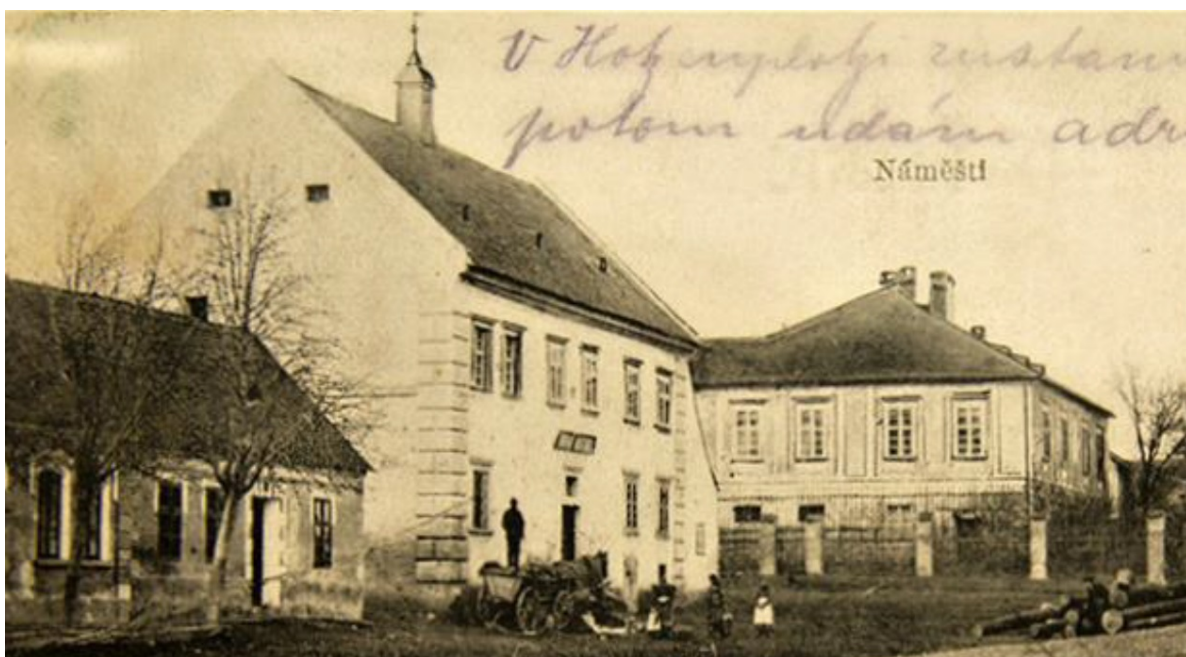
Obr. 1 Pohled na část jižní fasády, rok 1900. Zdroj: <https://www.ansichtskartenversand.com/ak/93-stare-pocztowki/9043-inne-miasta-i-gminy-Jihomoravsk-kraj-Suedmaehrische-Region-Bruenn/12777501-AK-Velke-Nemcice-Namesti-Pohled-na-hlavni-silnici/?&currency=2>.

Fasáda objektu prošla hlavně v průběhu 20. století mnohými proměnami, které úplně smazaly jakékoliv architektonické členění. Dnešní stav hladké fasády s jednoduchými hladkými šambránami kolem okenních otvorů je nevyhovující. Výplně stavebních otvorů jsou většinou novodobé, pocházející z druhé poloviny 20. století. V 1.NP zůstalo zachováno okno z konce 19. století, ve 2.NP jedno okno pocházející pravděpodobně z 20.–30. let 20. století. Nové okenní výplně by měly respektovat význam objektu jako zámecké budovy, ale je možné použití nové formy. Návrh nových výplní by měl vycházet z navrženého architektonického členění fasády, které bude respektovat poslední hodnotnou vrstvu známou z historické pohlednice z období kolem roku 1900 (Obr. 1).

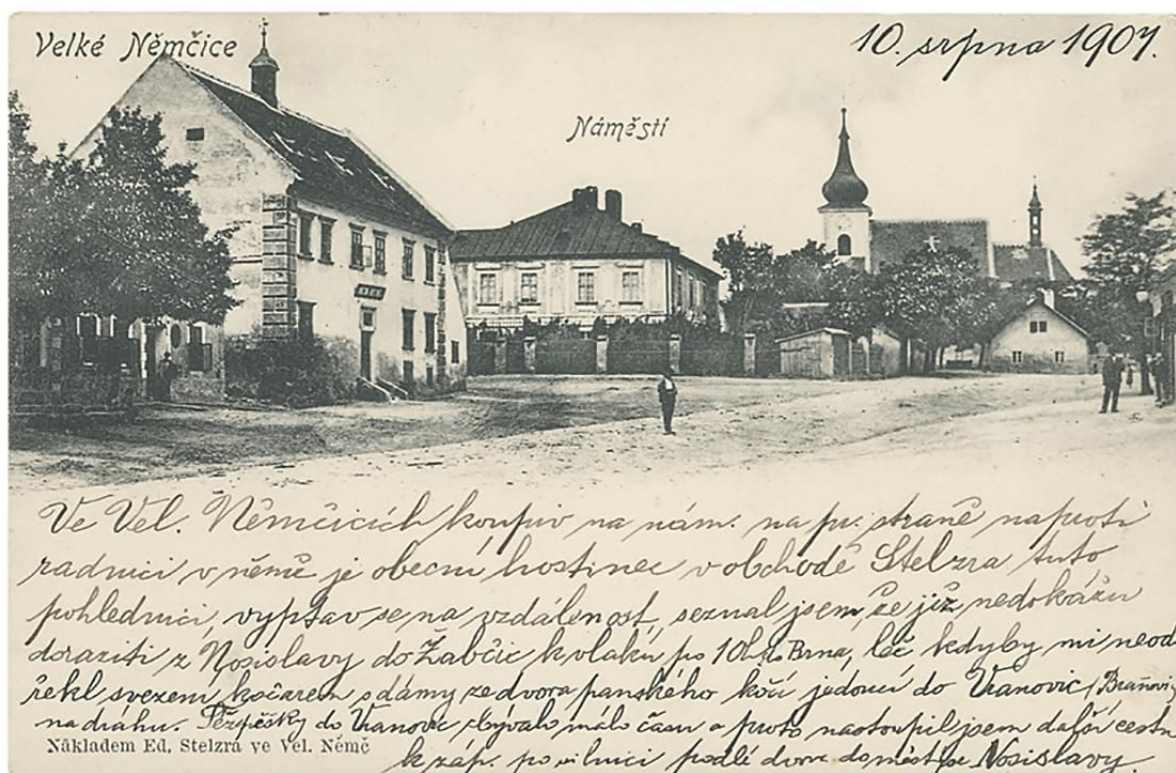
Pohled na část jižní fasády zámku, rok 1907. Zdroj: <https://www.velkenemcice.cz/historicke-pohlednice>.
