| AKCE:<br>Segment II v okružním parku Zelený pás Líbeznice | | | STUPEŇ:<br>DPS | | | |
| ČÁST:<br>SADOVÉ ÚPRAVY A KRAJINA (SO.02) | | | DATUM:<br>4/2025 | | | PŘÍLOHA ČÍSLO:<br><br>D.2.05 |
| VÝKRES:<br>NAVRŽENÉ ÚPRAVY STÁVAJÍCÍ ZELENĚ | | | MĚŘITKO:<br>1:400 | | | |

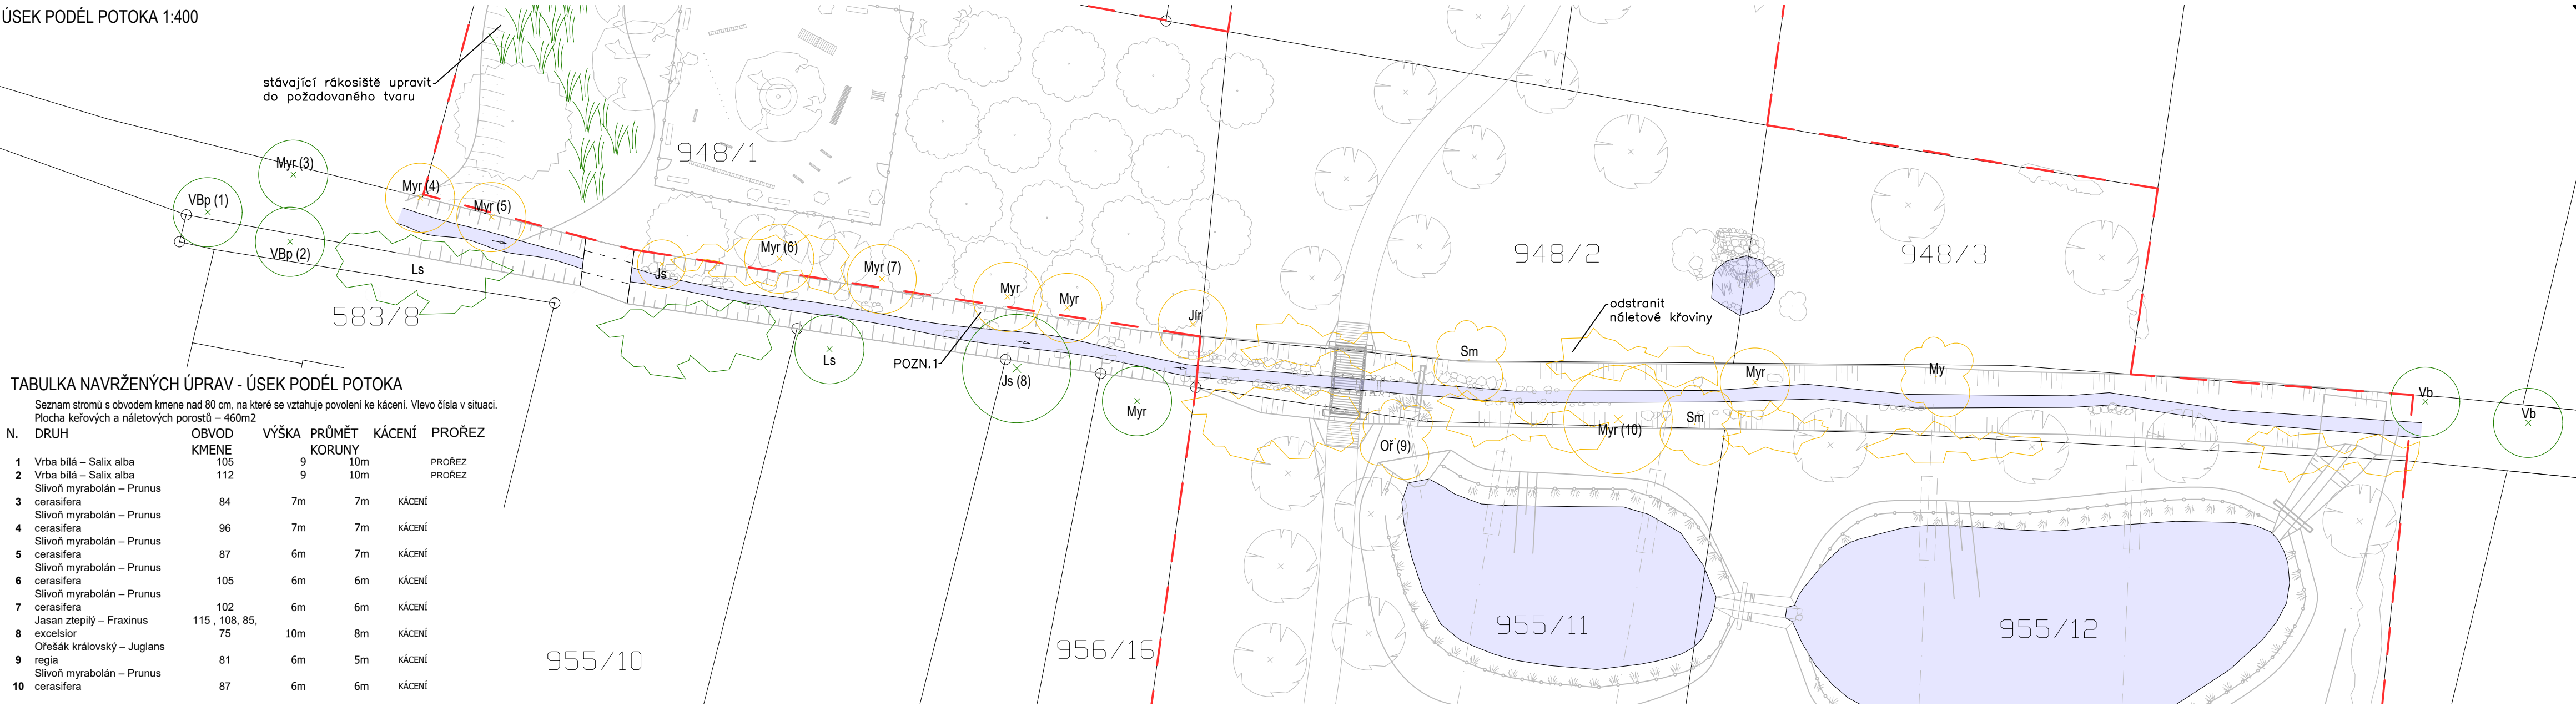
ÚSEK PODÉL POTOKA 1:400

Seznam stromů s obvodem kmene nad 80 cm, na které se vztahuje povolení ke kácení. Vlevo čísla v situaci. Plocha keřových a náletových porostů – 460m2

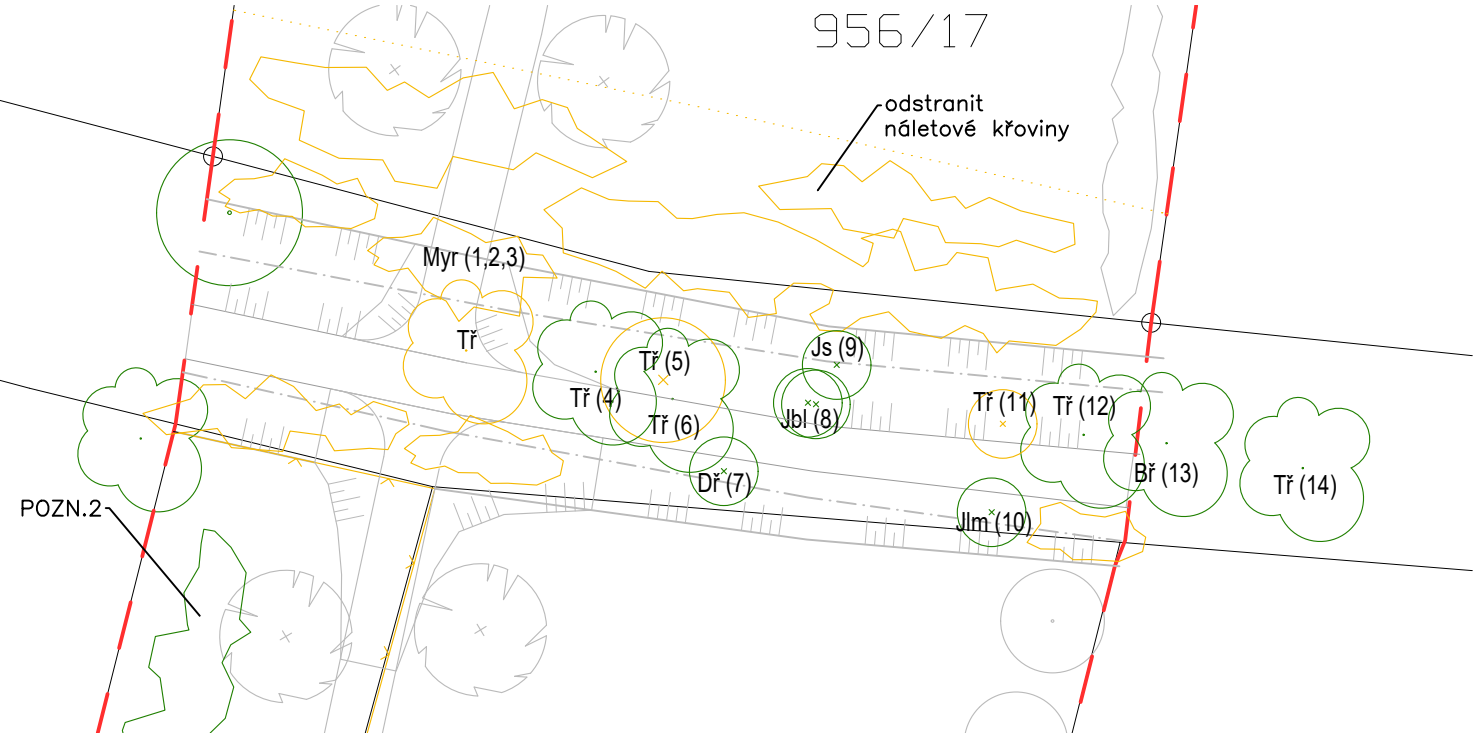
ÚSEK PODÉL BÝVALÉ VLEČKY 1:400

Keřové porosty a nálet dřevin s celkovou plochou 1150m2
