| NÁZEV STAVBY: | REKONSTRUKCE STÁVAJÍCÍHO CHODNÍKU A LÁVKY PRO PĚŠÍ<br>V OBCI MALŠOVICE<br>na p.p.č. 930/2, 932/1, 473/7 a 479/7 - katastrální území Malšovice [691348] | A3 |
| | | D.1.4 |
| POHLED NA LÁVKU PRO PĚŠÍ | | |

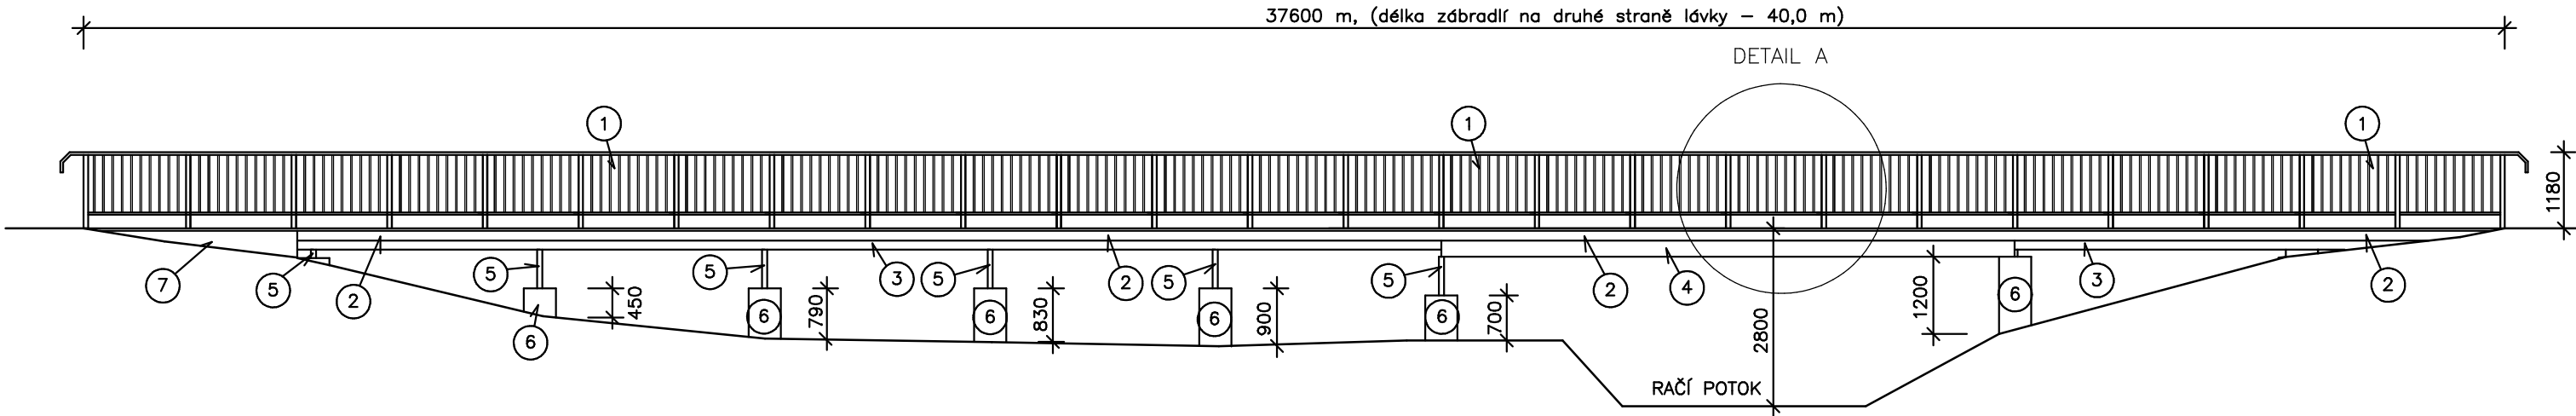
POHLED NA LÁVKU Z POZEMKU p.p.č. 479/2

- ① REKONSTRUOVANÉ OCELOVÉ ZÁBRADLÍ v=1180 mm  
– bude zbrúseno a opäť nově natřeno základním nátěrem a poté bude natřeno novou barvou dle vzorníku RAL (výběr barvy dle investora). Okolo ocel. sloupků bude provedeno pružné ošetření proti zatékání, např. Sika Flex.

- ② ŽEL.BET. DESKA TL. 120 mm + NOVÝ LITÝ ASFALT S HYDROIZOLACÍ V TL. max. 30 mm  
– očištění povrchu žel.bet.desky a boků lávky bude provedeno pomocí tlakové vody (vysokotlakým vodním paprskem min. 500 bar), dále bude provedena výprava sanační maltou. Po doplnění trhlin sanační maltou se provede sjednocující hydrofobizační nátěr v šedé barvě. Poté bude provedena hydroizolace např. Bakor. Na tuto hydroizolaci bude provedena konečná vrstva z litého asfaltu. Celková tl. asfaltu až k žel.bet. desce bude max. 30 mm.

- ③ OCELOVÝ I PROFIL 140 mm  
– bude zbrúseno a opäť nově natřeno základním nátěrem a poté bude natřeno novou barvou dle vzorníku RAL (výběr barvy dle investora).

- ④ OCELOVÝ I PROFIL 250 mm – POUZE NAD POTOKEM  
– bude zbrúseno a opäť nově natřeno základním nátěrem a poté bude natřeno novou barvou dle vzorníku RAL (výběr barvy dle investora).

- ⑤ OCELOVÁ KONSTRUKCE Z I PROFILU 160 mm, VIZ. ŘEZ B–B  
– bude zbrúseno a opäť nově natřeno základním nátěrem a poté bude natřeno novou barvou dle vzorníku RAL (výběr barvy dle investora).

- ⑥ ŽEL.BET. PATKA š=500 mm  
– očištění povrchu bude provedeno pomocí tlakové vody (vysokotlakým vodním paprskem min. 500 bar), Dále budou provedeny opravy reprofilační maltou do tl. 50 mm, na kterou bude aplikována pohledová tixotropní sanační stěrka do tl.10 mm (sanace jemná nebo hrubá, dle připravovaného podkladu). Dále bude proveden hydrofobizační sjednocující nátěr v šedé barvě (dle TKP 31 – opravy betonových konstrukcí).

- ⑦ ŽEL.BET. OPĚRY LÁVKY  
– očištění povrchu bude provedeno pomocí tlakové vody (vysokotlakým vodním paprskem min. 1000 bar), Dále budou provedeny opravy reprofilační maltou. V případě obnažení výztuže bude nutné ochránit výztuž pasivačním nátěrem. Při nedostatečném krytí betonu se doplní krytí speciálním sanačním nátěrem. Povrchová úprava se provede pohledovou tixotropní sanací do tl.10 mm (sanace jemná nebo hrubá, dle připraveného podkladu). Dále bude nanesen hydrofobizační sjednocující nátěr v šedé barvě (dle TKP 31 – opravy betonových konstrukcí).
