| | | | STUPEŇ PD: <b>DPS</b> | |
| <b>Rekontrukce ploché střechy Domova seniorů<br/>Hranice - Hospodářská budova E</b> | | | STAV. ÚŘAD: | Hranice |
| <b>Detail hydroizolace na svislé konstrukci</b> | | | | |

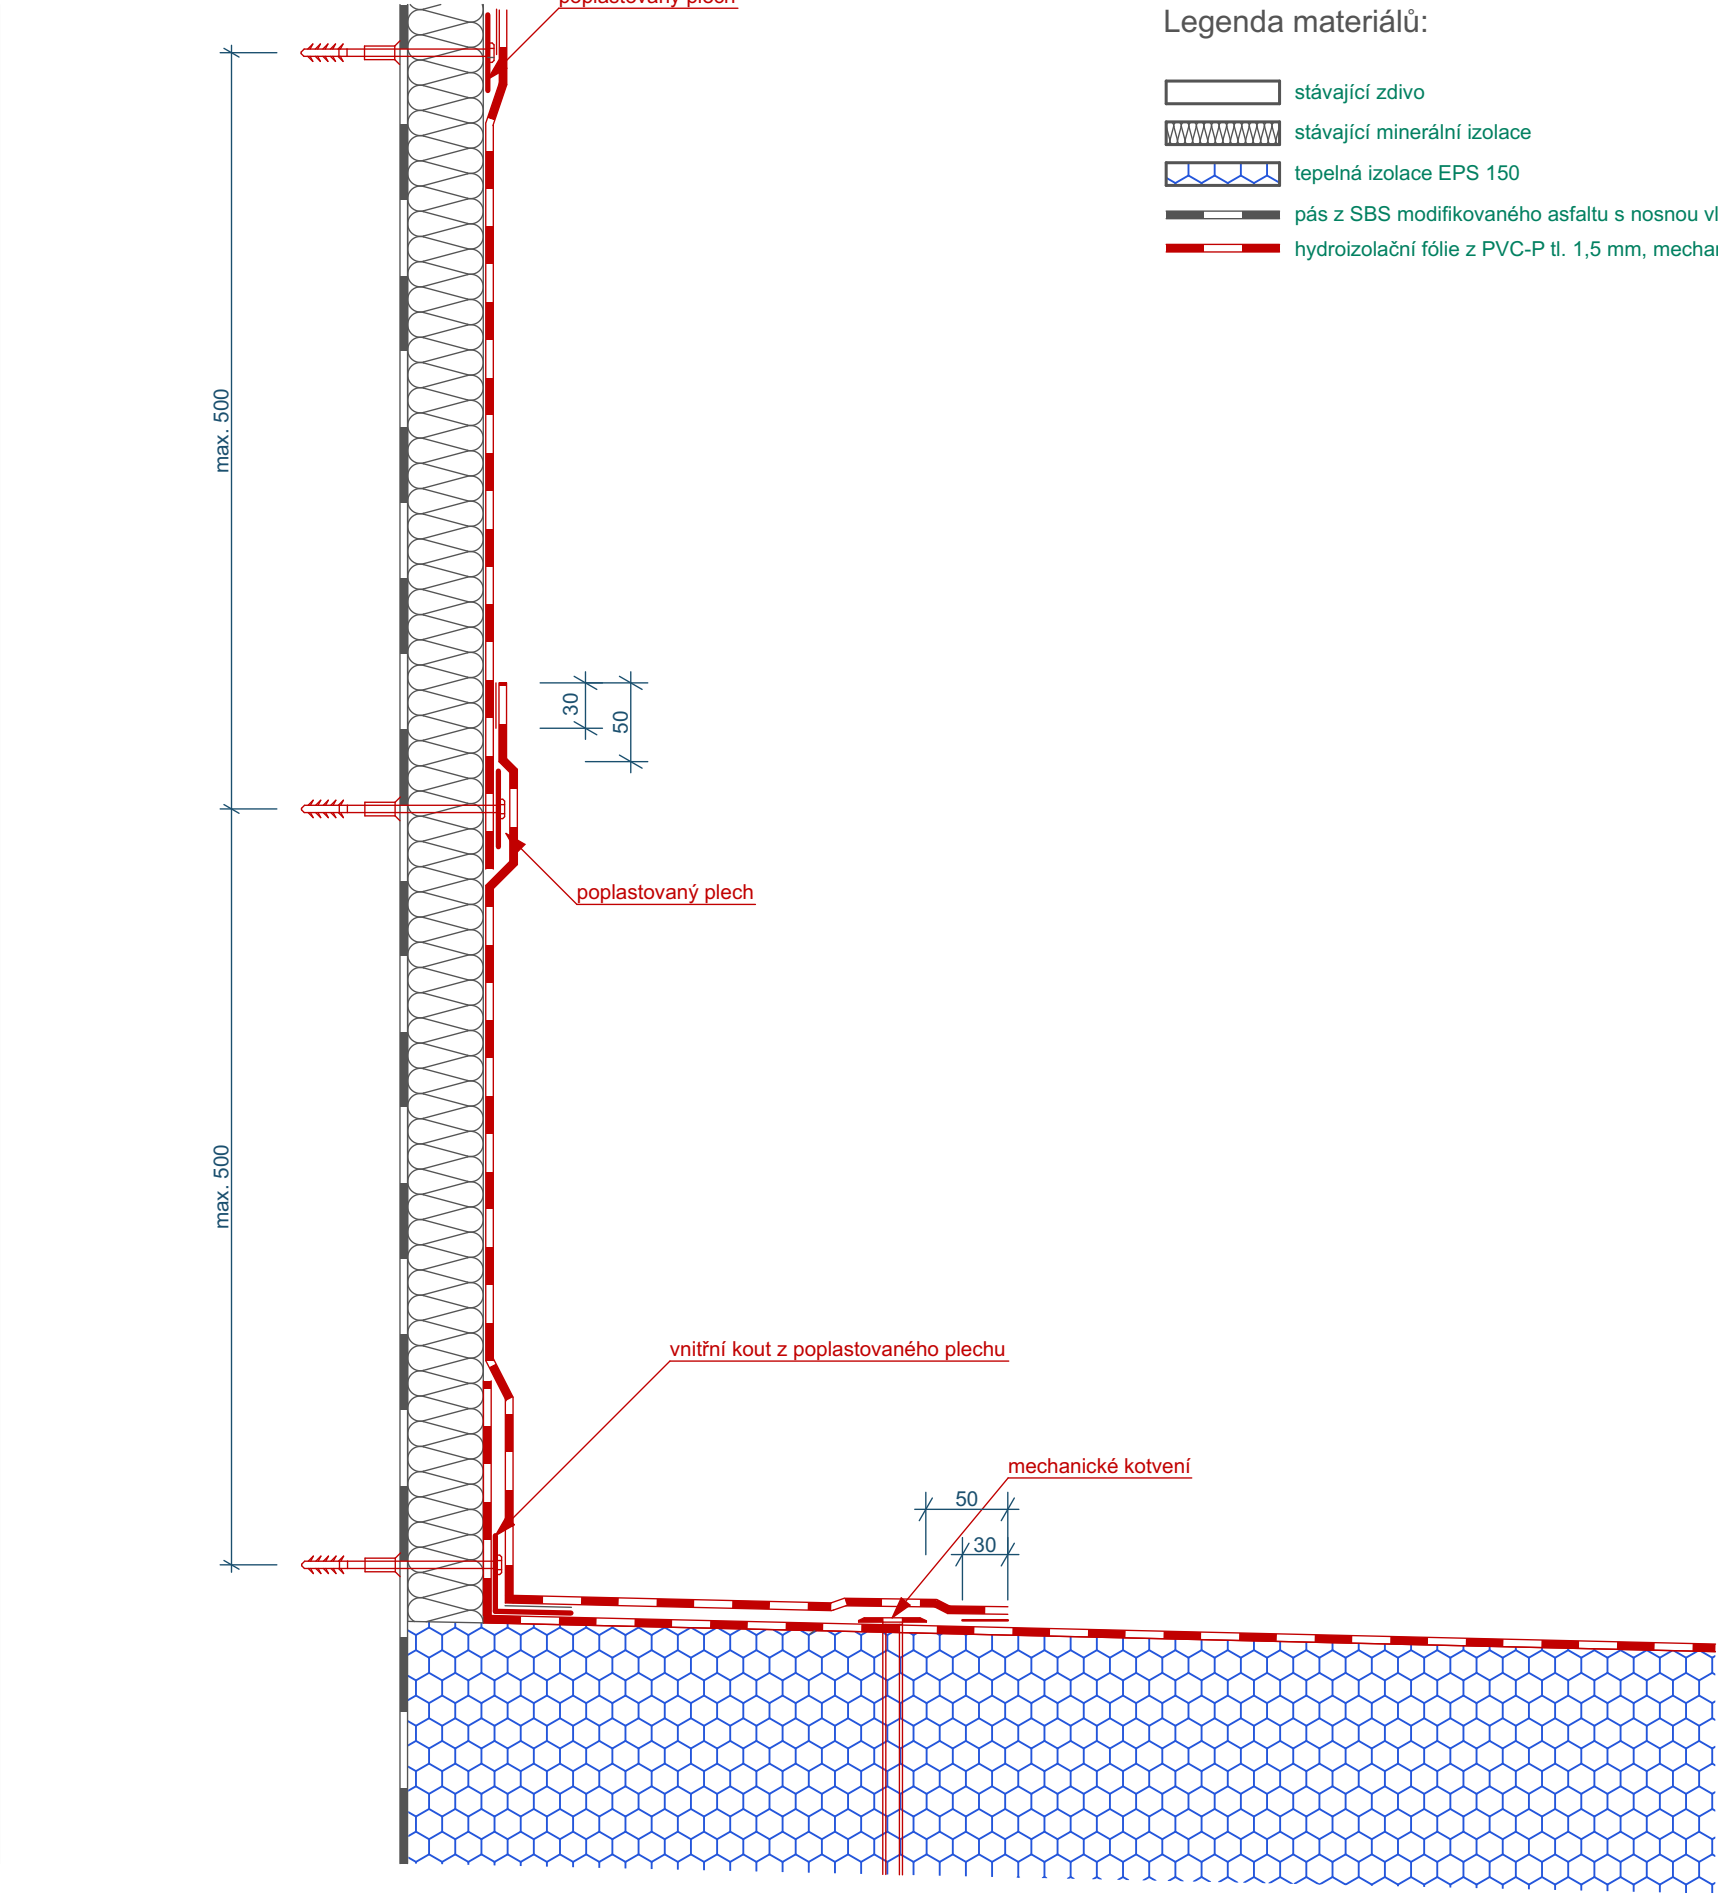
Detail vytažení hydroizolace na svislou konstrukci M 1:5

- stávající zdivo
- stávající minerální izolace
- tepelná izolace EPS 150
- pás z SBS modifikovaného asfaltu s nosnou vložkou z Al fólie
- hydroizolační fólie z PVC-P tl. 1,5 mm, mechanicky kotvená
