Dům s pečovatelskou službou v ulici Roháčova č.p.268/24,26

| Obsah: | BYT 59- 5.NP.-dvoupokoj levý | Formát: A3 | Poré: | |
| Změny: | Bourací práce | Měřítko: 1:50 | | |
| | | Č. výkresu: | ST.01 | |

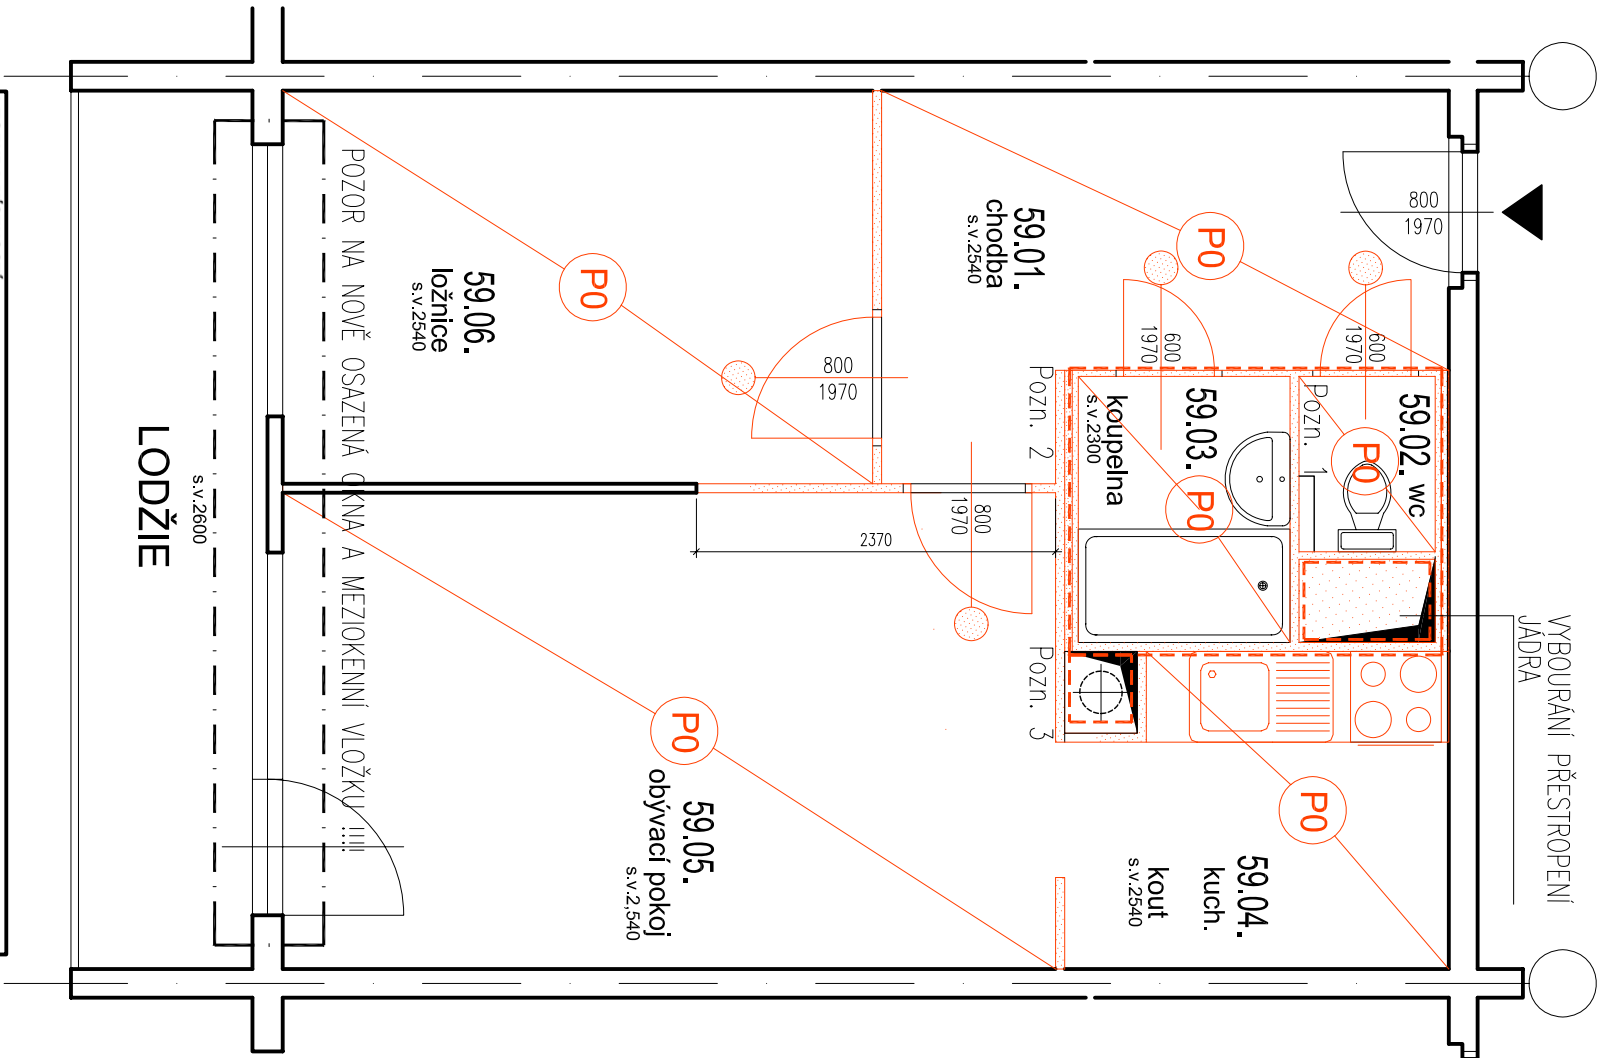
PŮDORYS :

- Pozn. 1. bourání bytového umakartového jádra
- Pozn. 2. bourání siporexových příček
- Pozn. 3. Demontáž stávajícího potrubí včetně zajištění podlahy a stropu instal. jádra (minimalizovat zásah do sousedních bytů)
- V bytech o podlaží níž osadit v kuchyni digestoř.

- STÁVAJÍCÍ SKLADBA PODLAHY „P0“ BUDE KOUPELNĚ A WC ODSŤANĚNA AŽ NA ÚROVEŇ STROPNÍHO PANELU, V PŘEDSÍŇI A POKOJÍCH BUDE ODSŤANĚNA POUZE NÁŠĽAPNÁ VRSTVA, STÁVAJÍCÍ KONSTRUKCE BUDE ZBROUŠENA A LOKÁLNĚ PŘESTĚRKOVÁNA

- STÁVAJÍCÍ KUCHYŇSKÁ LINKA BUDE DEMONTOVÁNA
- STÁVAJÍCÍ UMAKARTOVÉ DVEŘE VYBOURÁNY VČETNĚ ZÁRUBNĚ
