# Revitalizace Panské zahrady v Železném Brodě

| Dílo:<br><b>Revitalizace Panské zahrady<br/>v Železném Brodě</b> | | <b>AQUAGEN s.r.o.</b><br>Ruprechtická 199/122,<br>Liberec XIV-Ruprechtice, 460 14 Liberec<br>IČ: 03598993 |
| Stupeň dokumentace:<br><br>Projektová<br>dokumentace pro<br>žádost do OPŽP | Objednatel:<br><br>Město Železný Brod<br>Nám. 3.Května 1<br>468 22 Železný Brod | Datum / Verze:<br><b>3/2017</b><br>Autor:<br>Ing. Gabriela Dušková<br>Ing. Martin Dušek<br>Ing. Jan Hásek |

# Technická zpráva

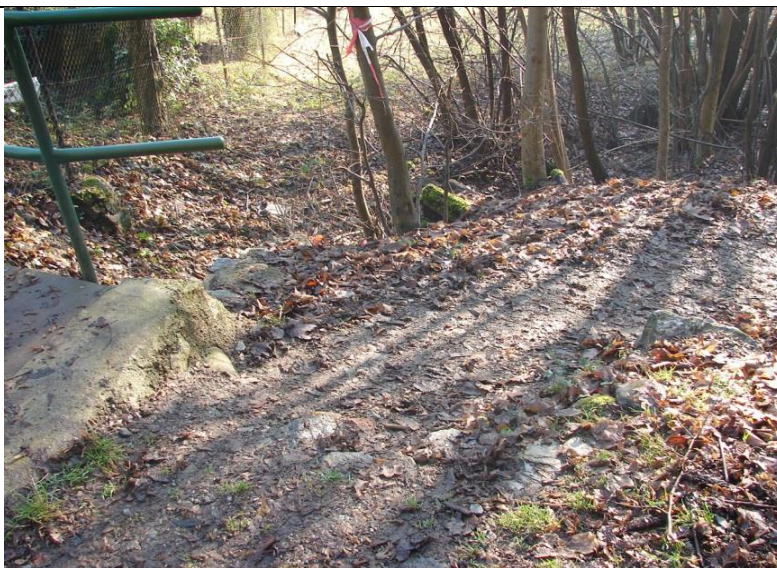
Foto č. 35

Napojení stezky z dolní části parku na můstek a cestu vedoucí do severní části parku

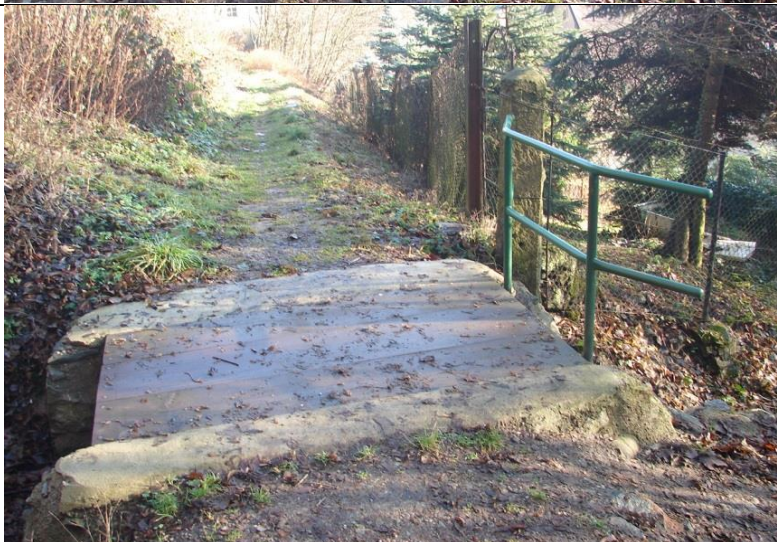
Foto č. 36

Pohled na můstek a stezku v pozadí vedoucí z centra města

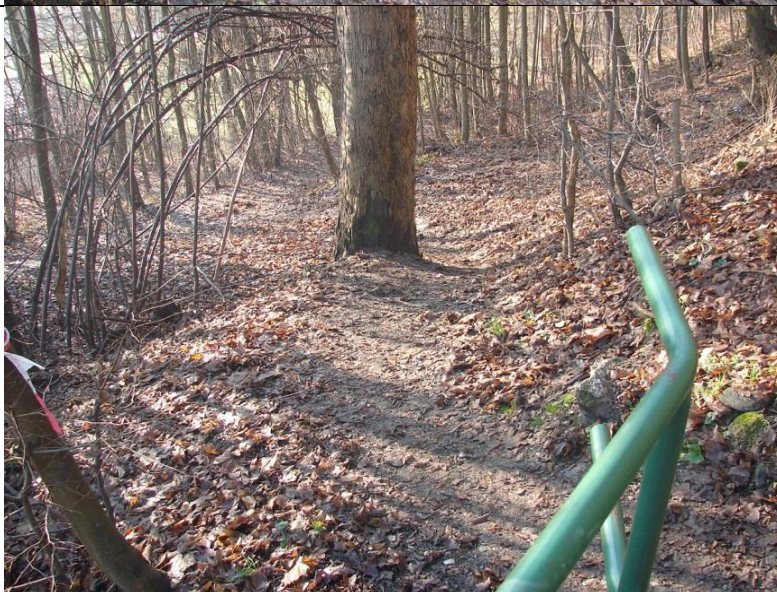
Foto č. 37

Pohled z můstku na cestu vedoucí z dolní části parku

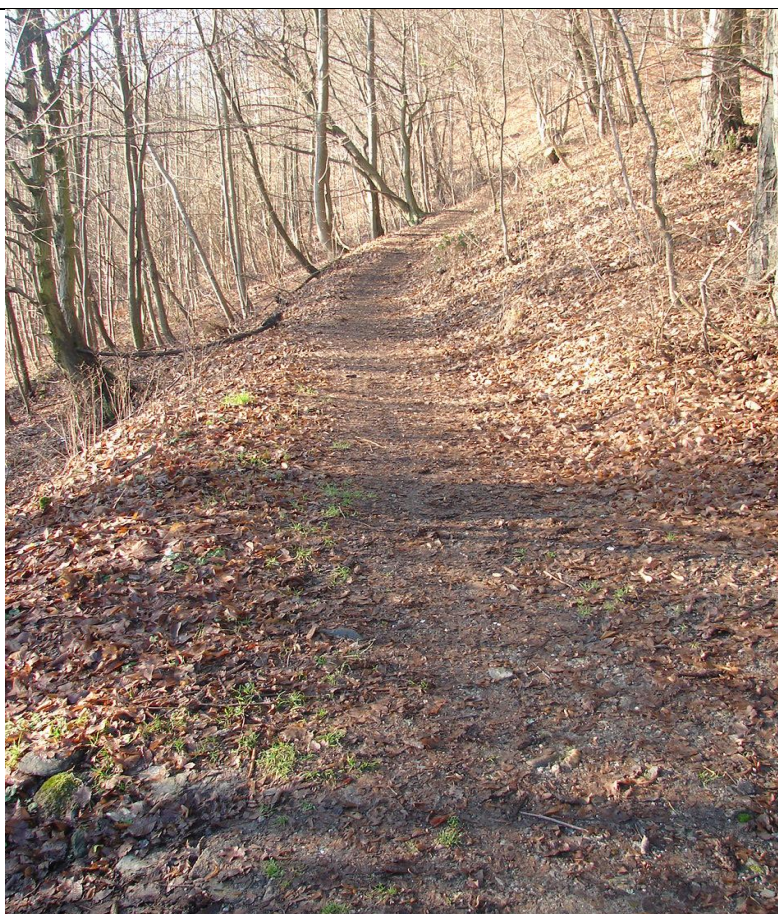
Foto č. 38

Pohled na cestu vedoucí  
ve svahu do horní části  
parku.

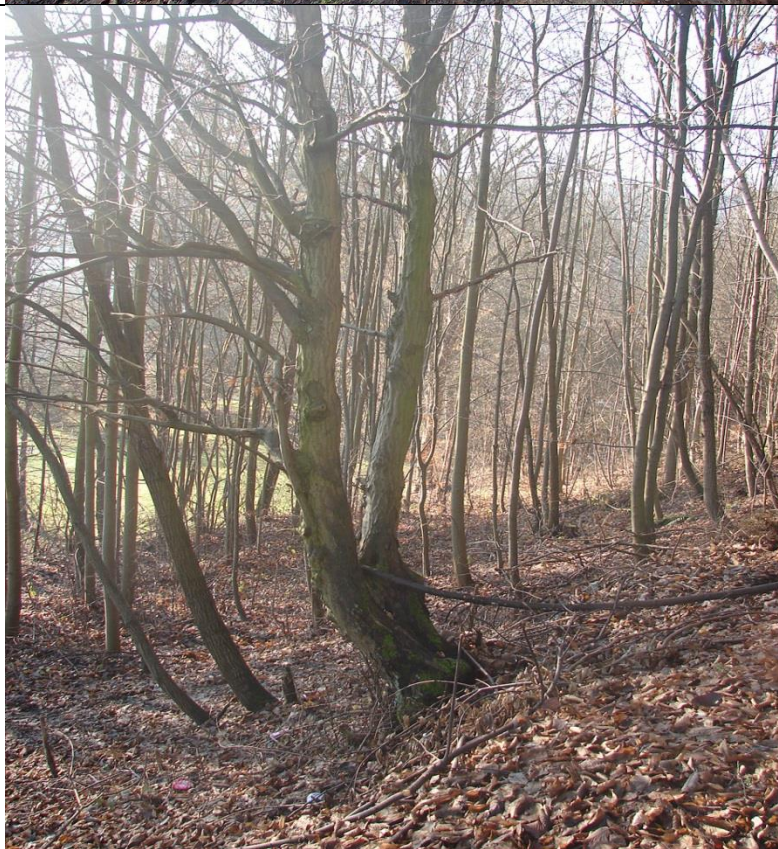
Foto č. 39

Pohled z můstku na svah  
s náletovým porostem  
západním směrem

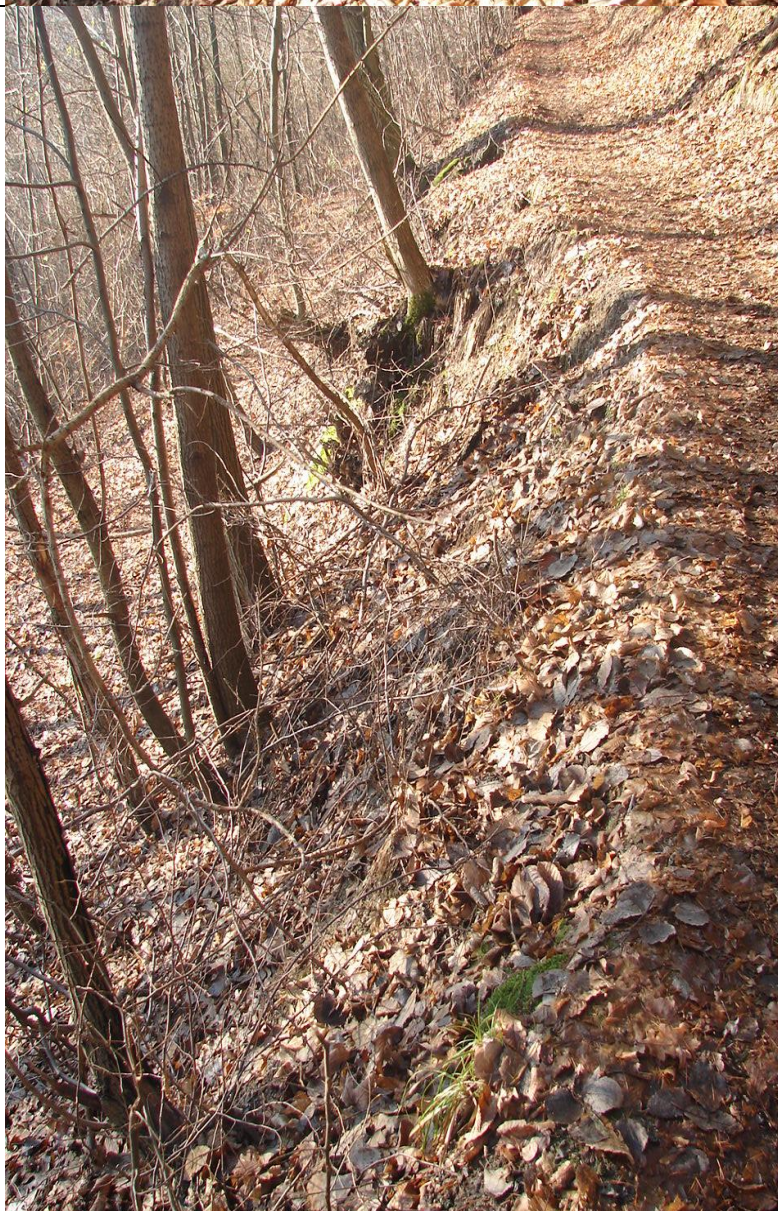
Foto č. 43

Pohled po cestě nahoru

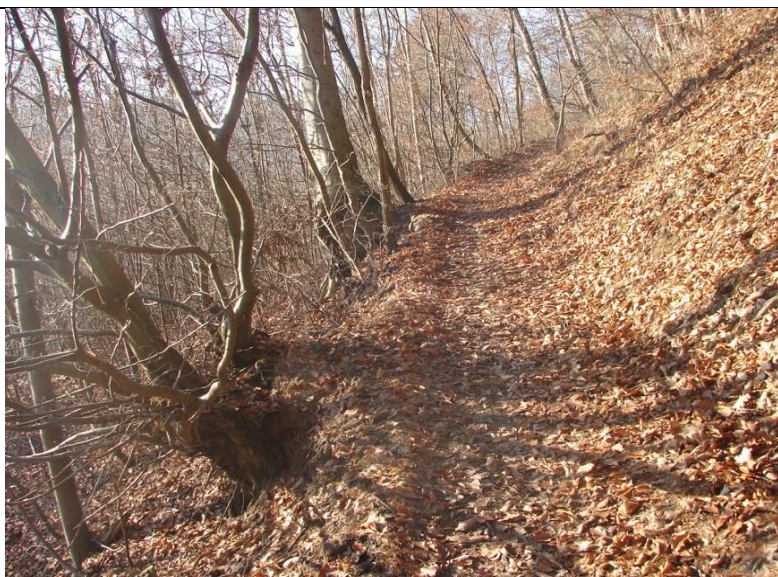
Foto č. 44

Pohled z po cestě nahoru  
s detailem na erozní  
místa

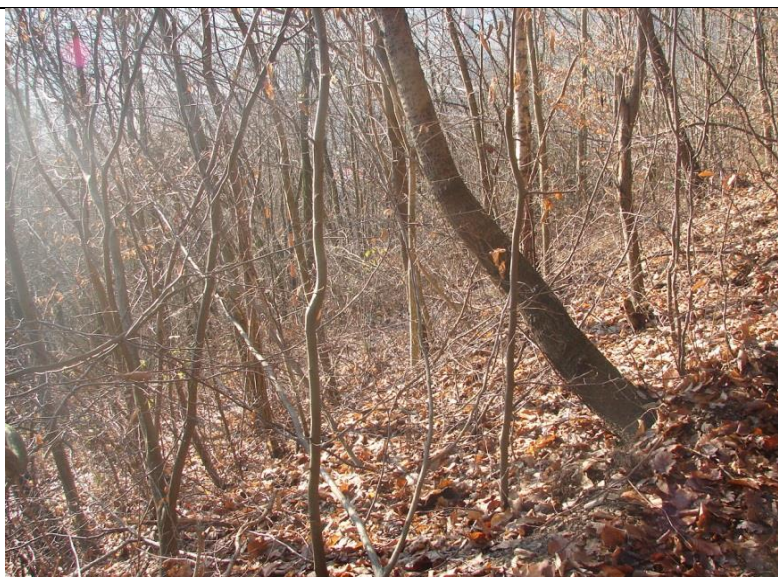
Foto č. 46

Pohled po cestě směrem  
dolů k můstku

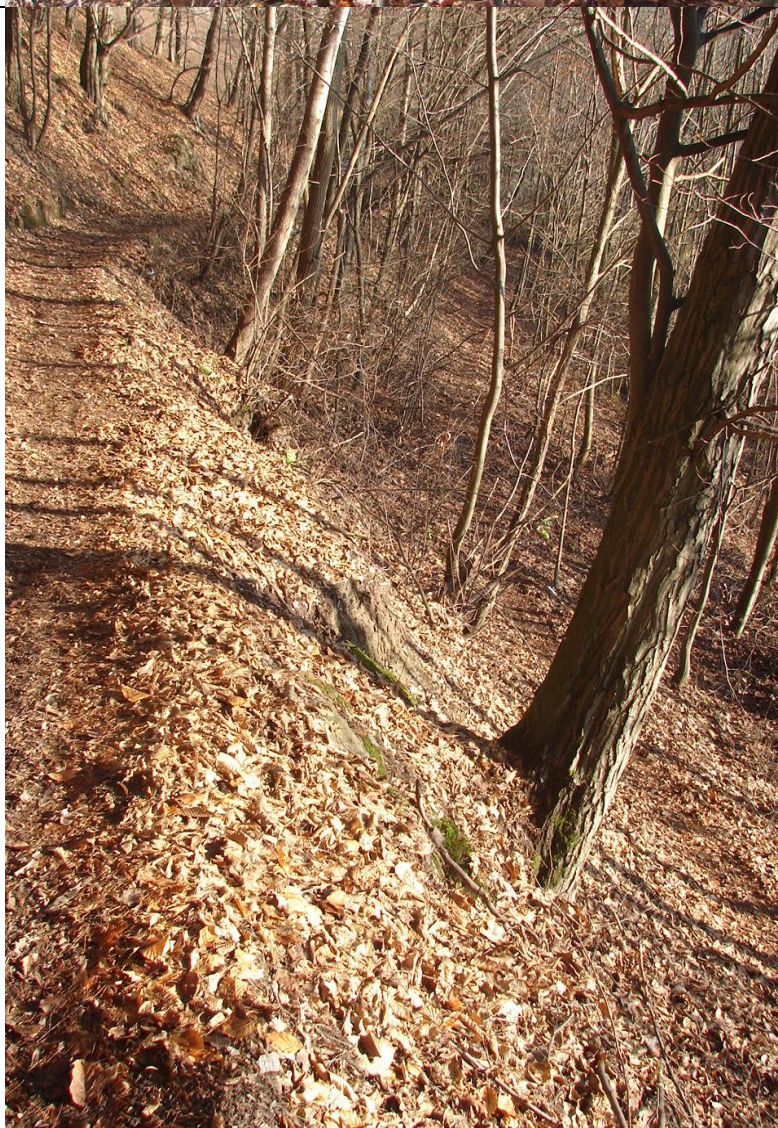
Foto č. 47

Pohled horní západní  
hranice parku dolů na  
město

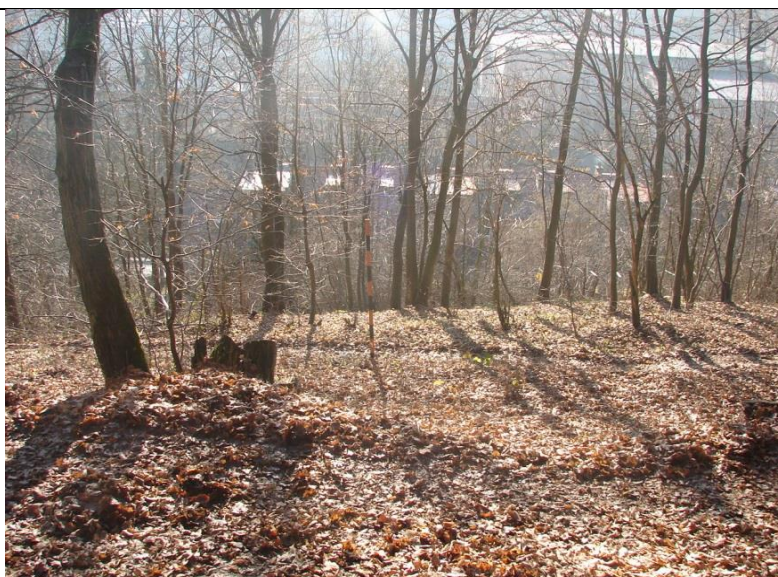
Foto č. 48

Pohled na část parku nad  
panským domem

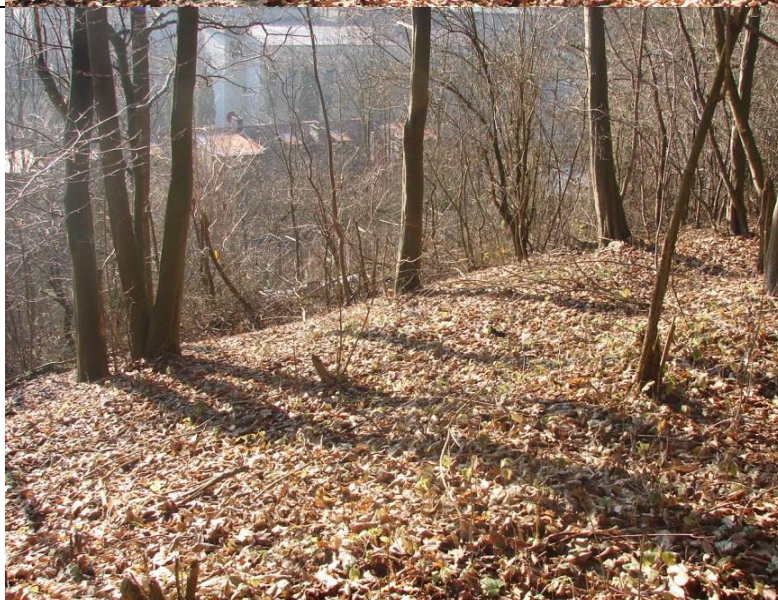
Foto č. 49

Volný přechod parku do  
obhospodařovaného  
lesního porostu na  
hranici pozemků – bez  
náletu

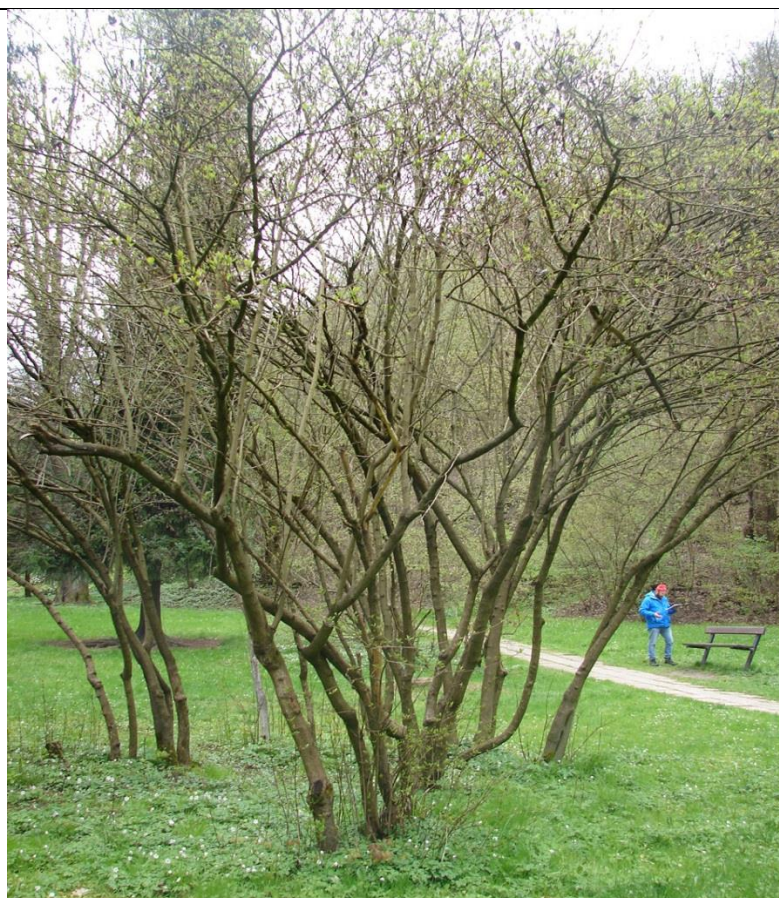
Foto č. 51

Keř č. Syringa vulgaris – detail suchých větví
