**Žďár nad Sázavou  
Poutní kostel sv. Jana Nepomuckého  
Omítky exteriéru kostela**

Průzkum

**Restaurátorská zpráva a fotodokumentace**

**Památka :** Poutní kostel sv. Jana Nepomuckého na Zelené hoře ve Žďáru nad Sázavou  
č. p. 577

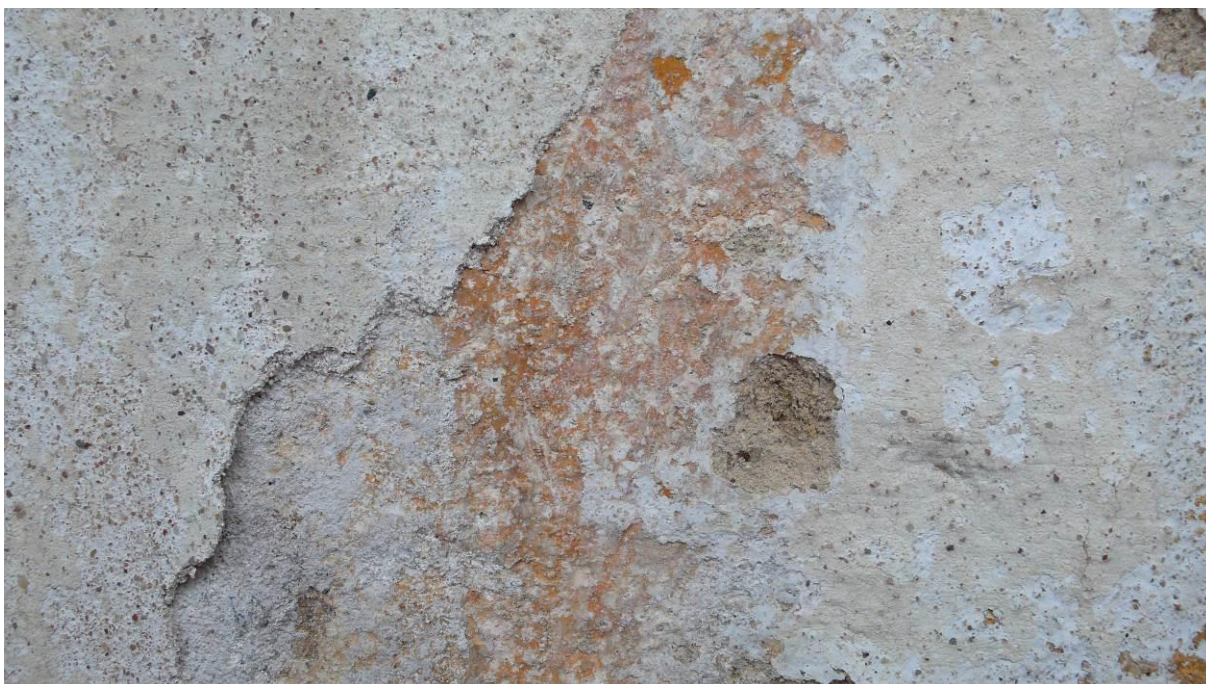
Jihovýchodní strana 25  
Prosvítající okrová vrstva

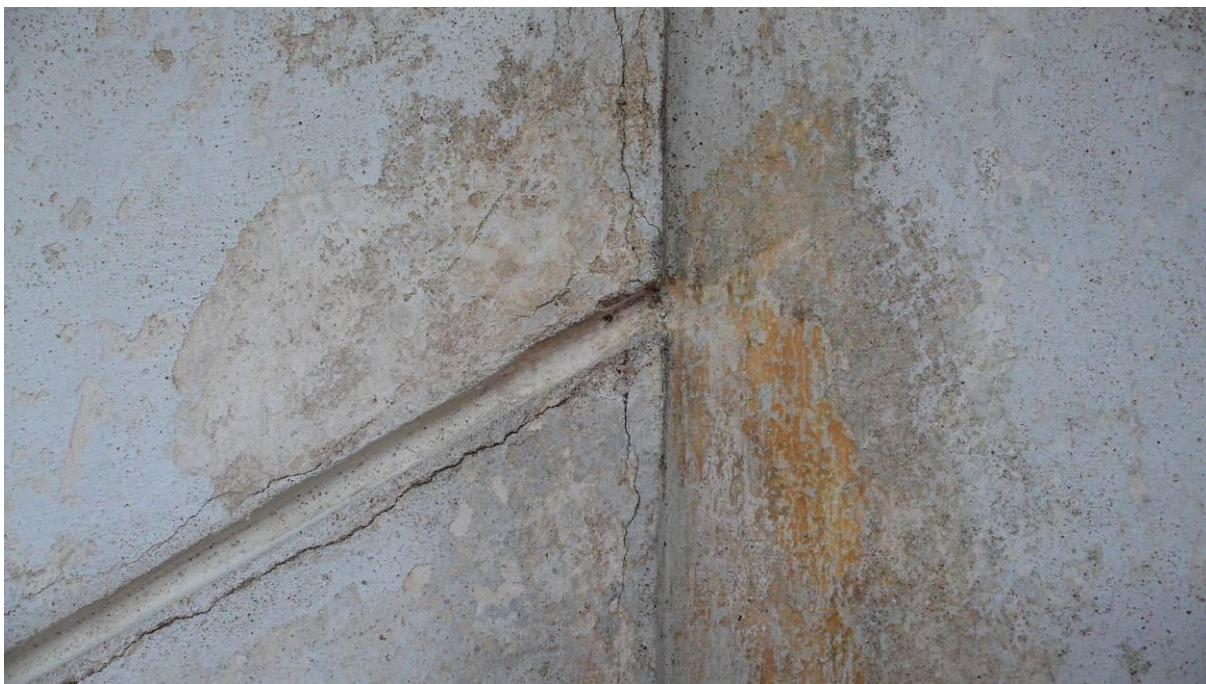
Jihovýchodní strana 26  
Prosvítající okrová vrstva

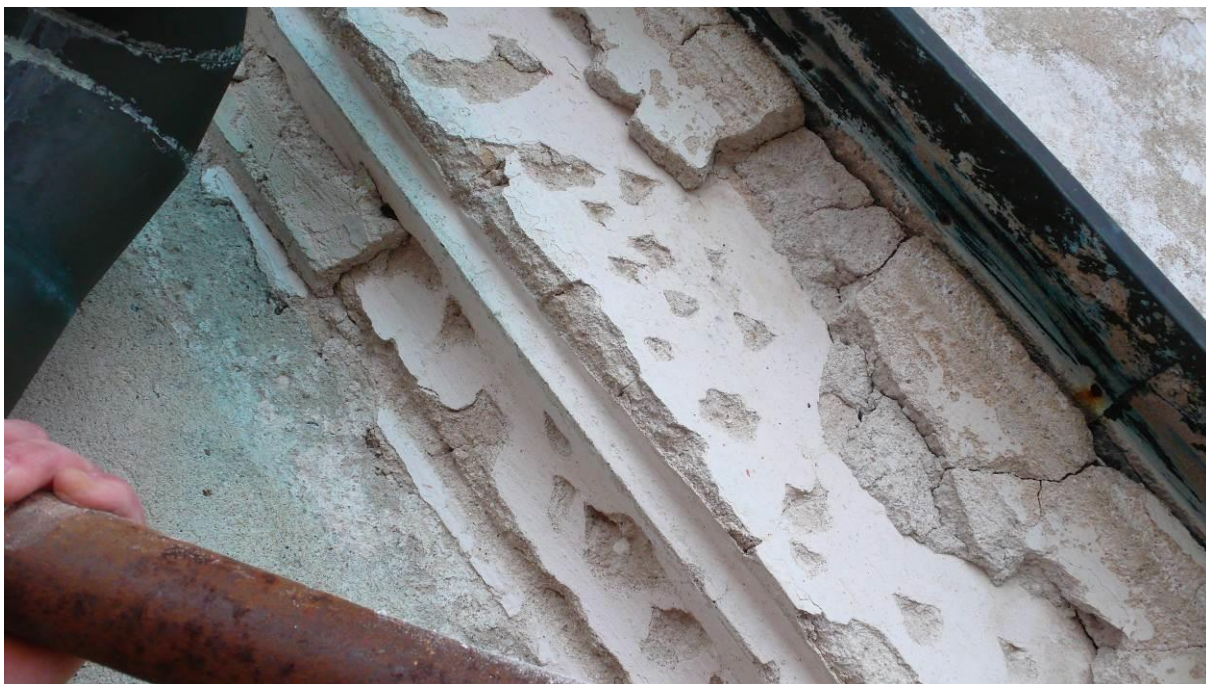
Jihozápadní strana -30

- Na fasádě v místě jihozápadní kaple částečně opadala omítka kordonové římsy. Pod touto odpadlou omítkovou vrstvou se tak odhalila starší pekovaná omítka se shodnou profilací, avšak s tvarovými diferencemi.

Odhalené souvrství omítek na kordonové římsě s tvarovými diferencemi

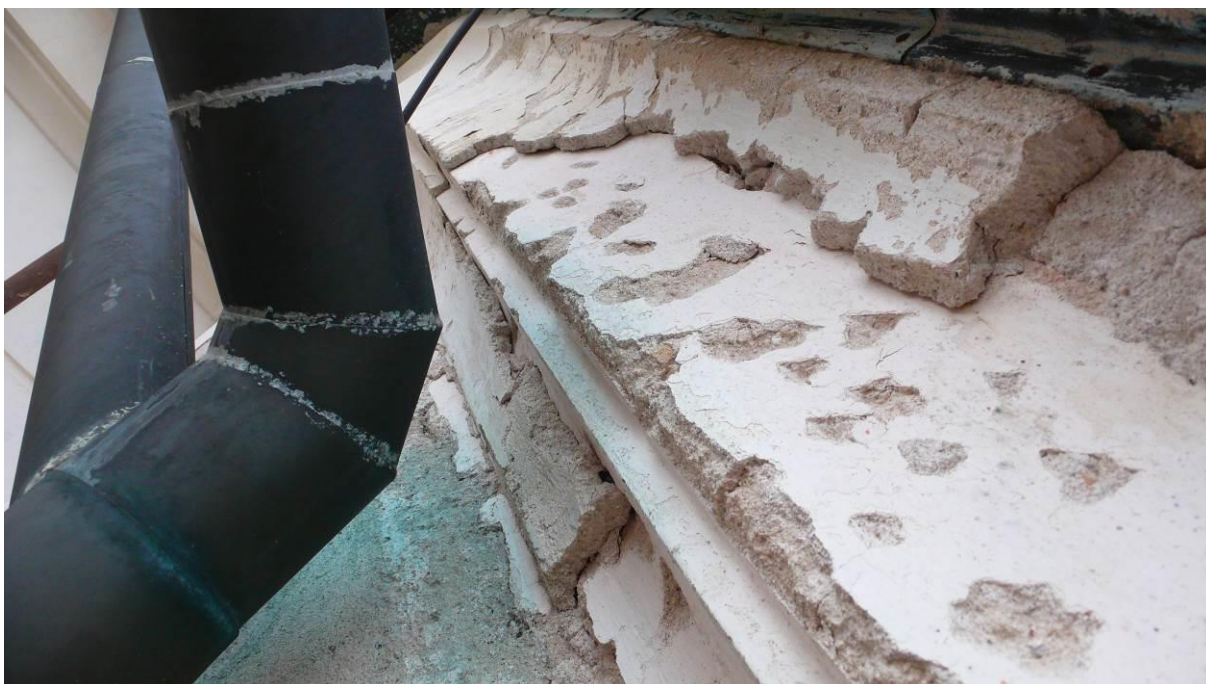
Jihozápadní strana -31

Odhalené souvrství omítek na kordonové římsě s tvarovými diferencemi

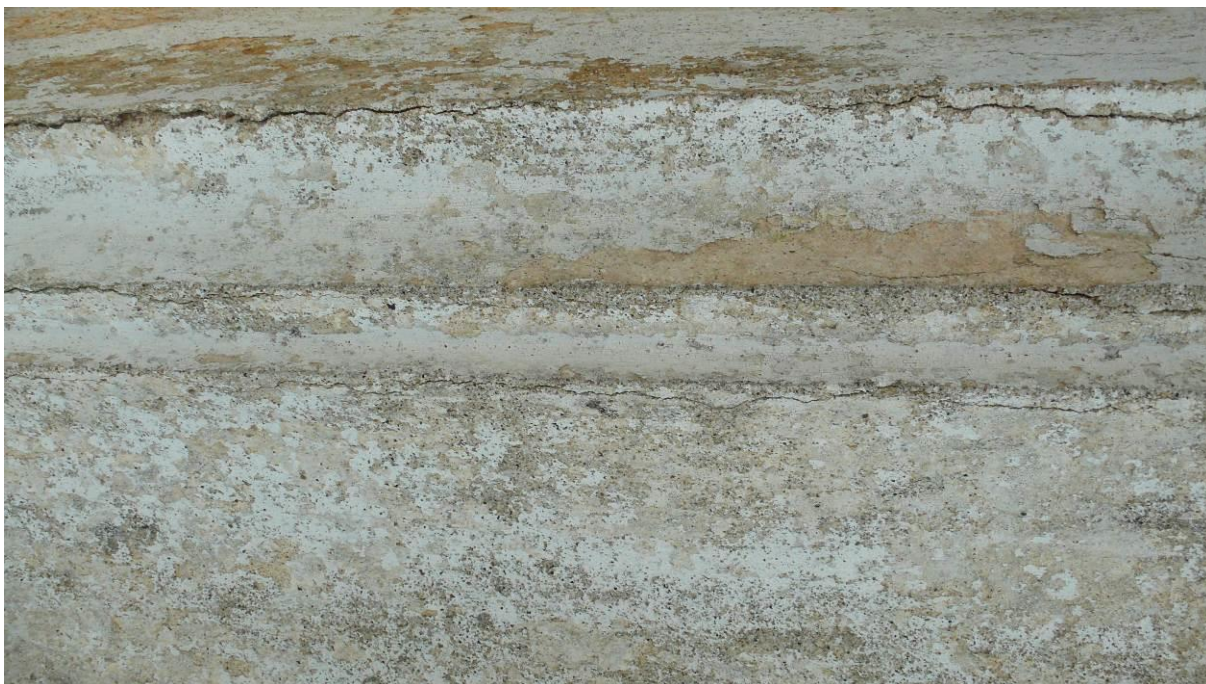
Severovýchodní strana 35

Prosvítající okrová vrstva

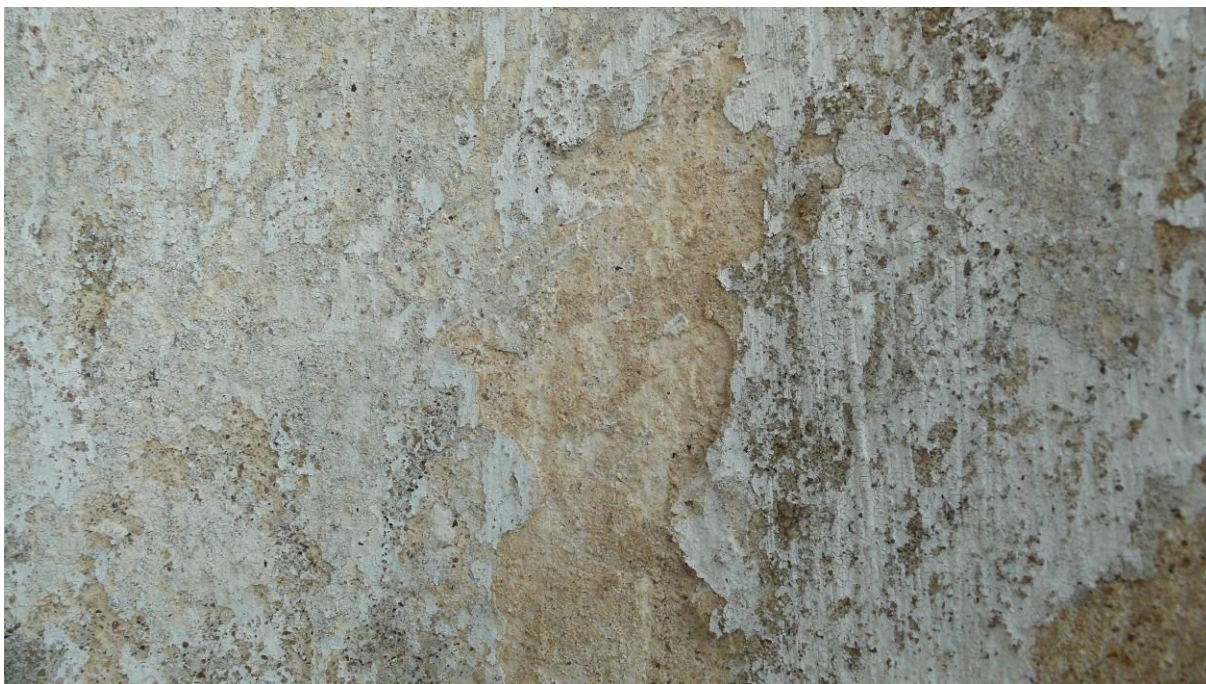
Severovýchodní strana 37

Prosvítající okrová vrstva

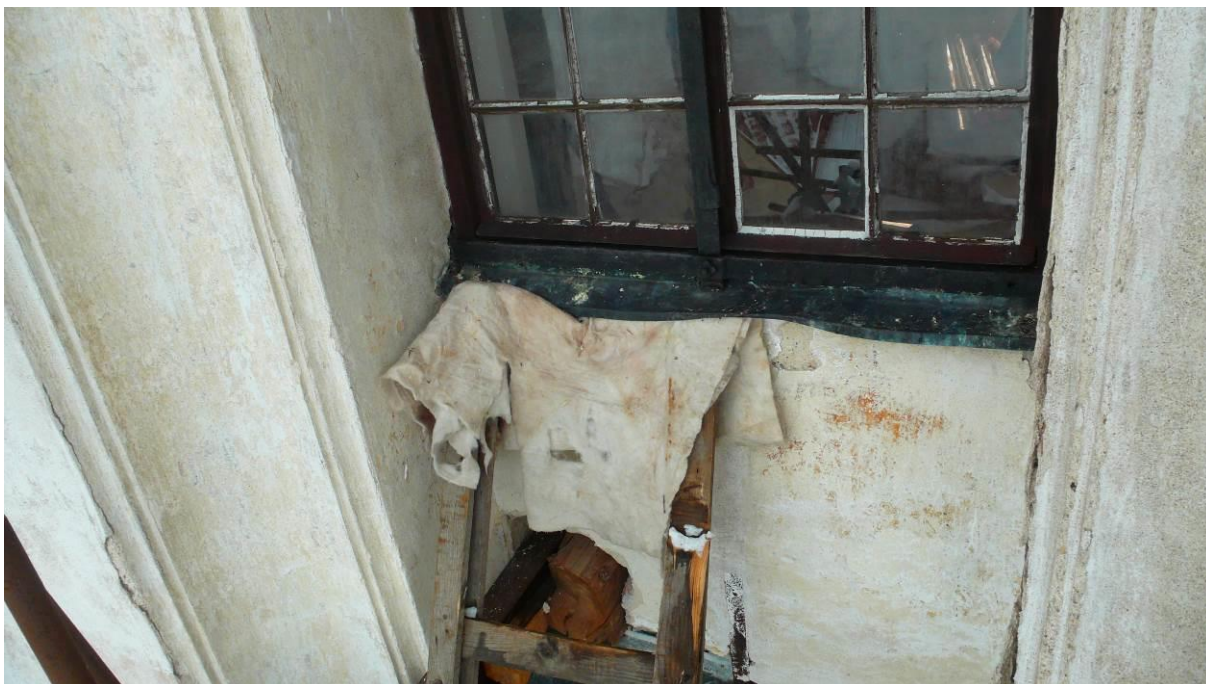
Severovýchodní strana 39

Prosvítající okrová vrstva

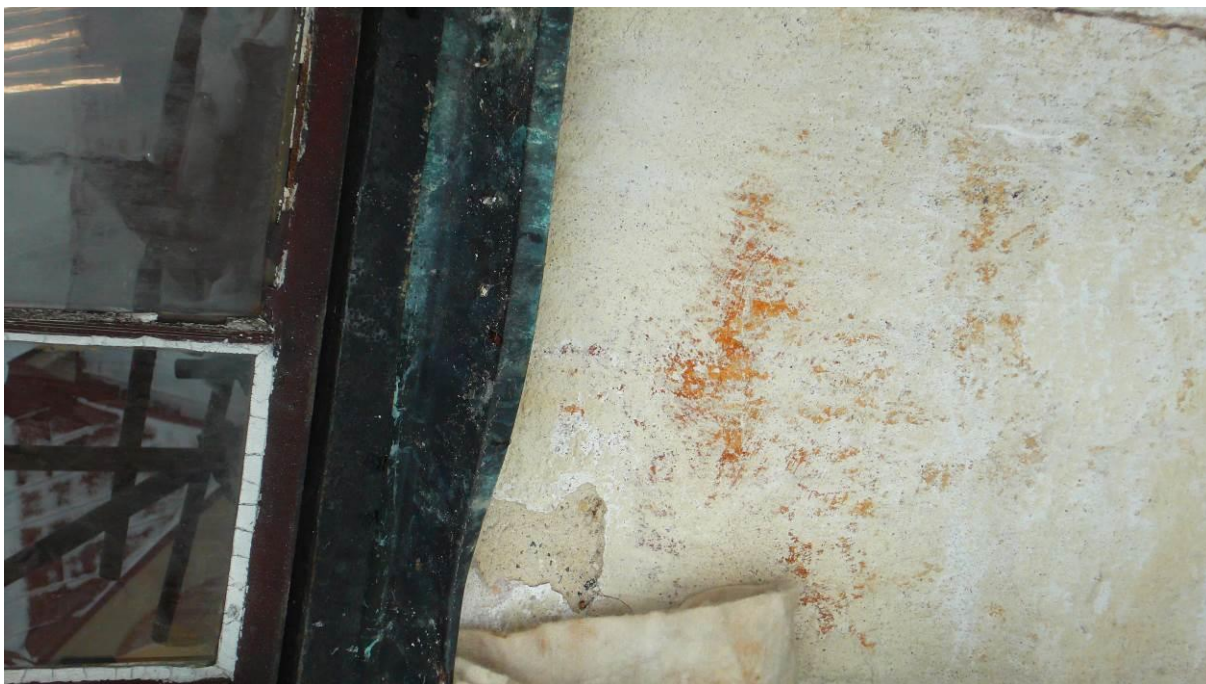
Severovýchodní strana 41

Prosvítající okrová vrstva

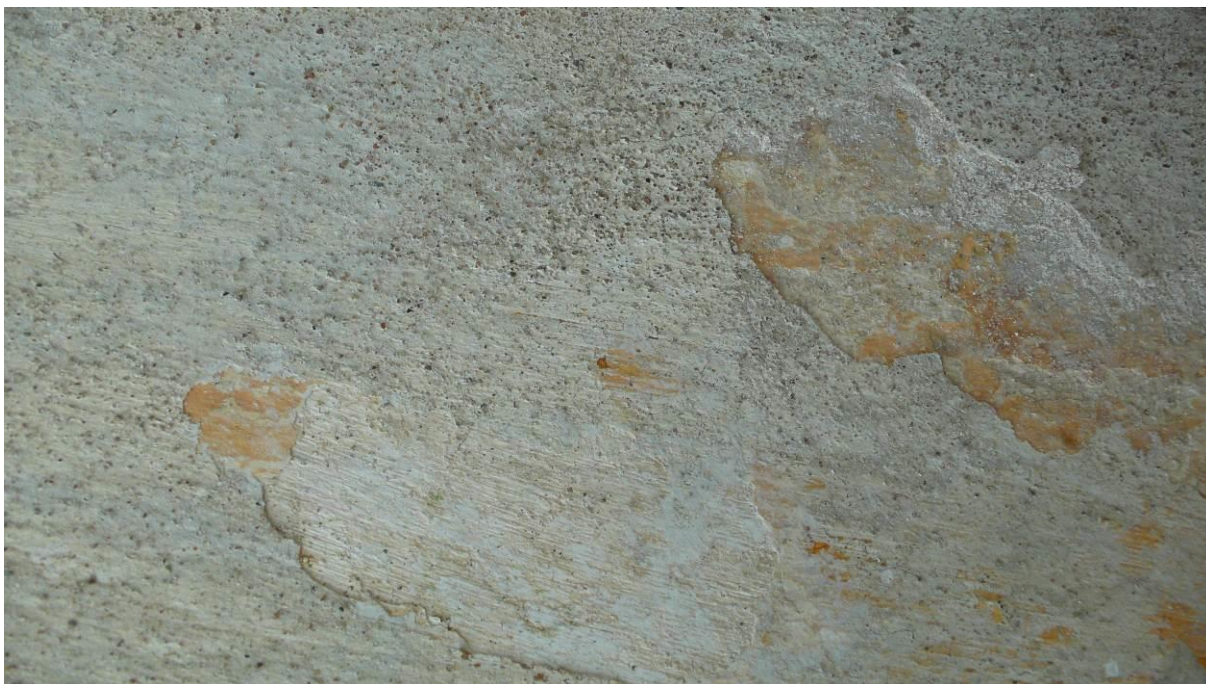
Severovýchodní strana 43

Prosvítající okrová vrstva

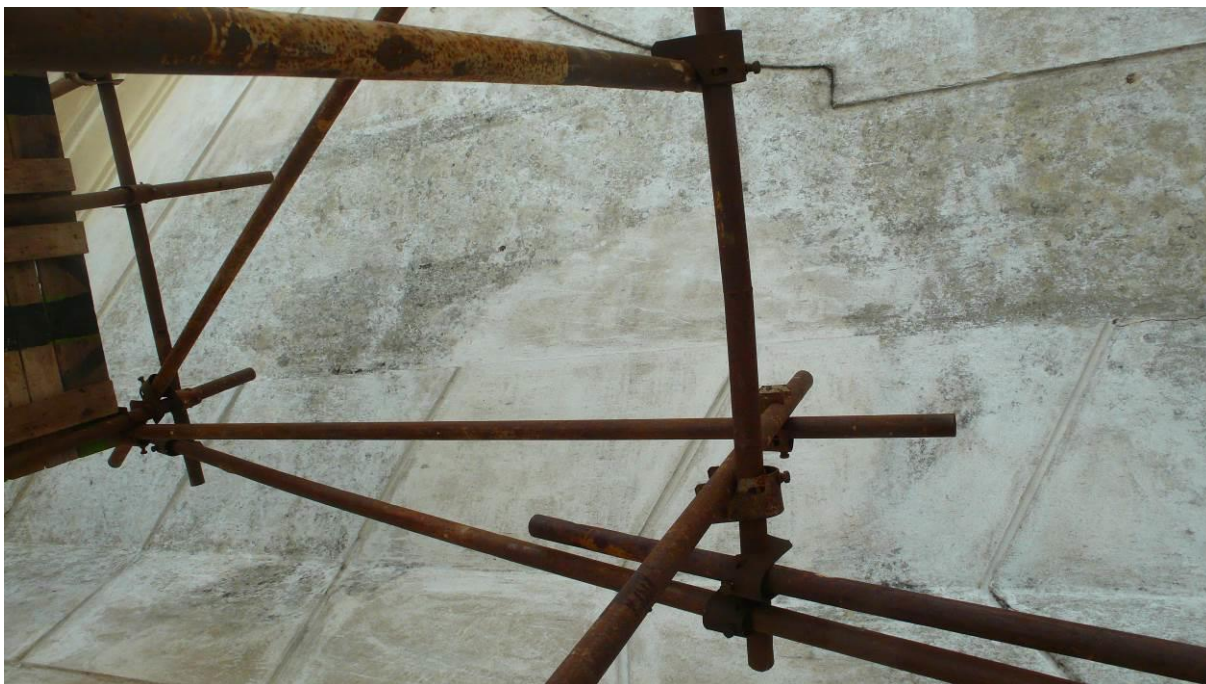
Severozápadní strana 47  
Prosvítající okrová vrstva

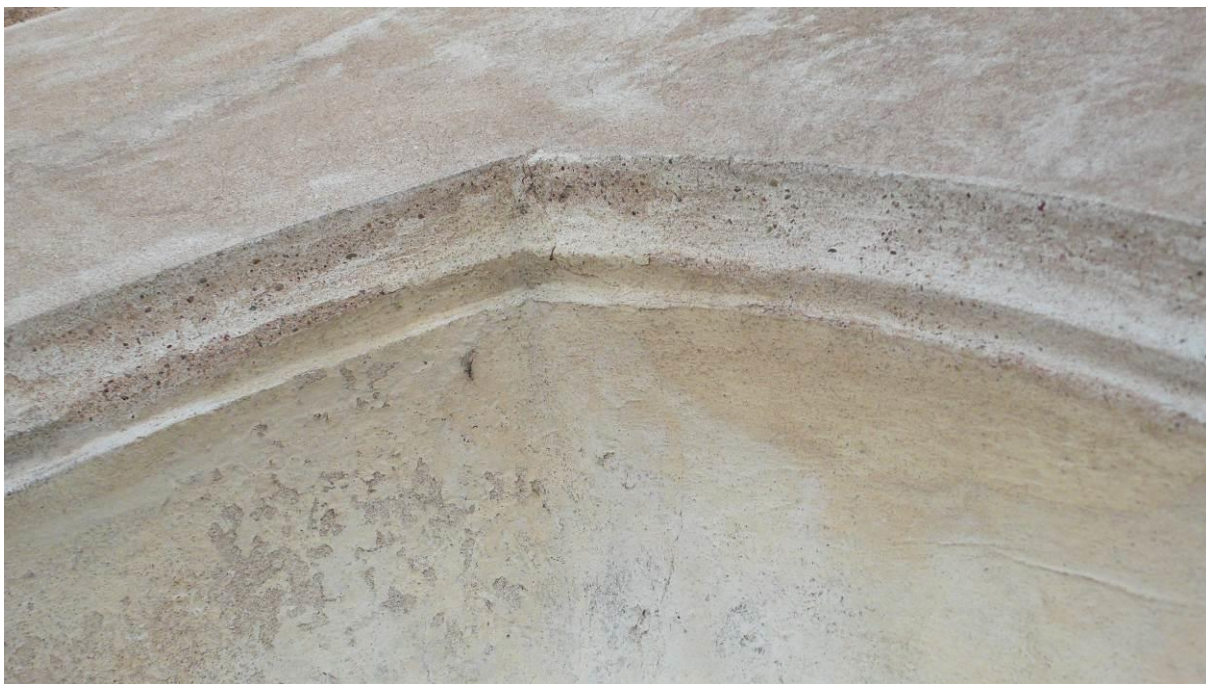
Severozápadní strana 49  
Prosvítající okrová vrstva

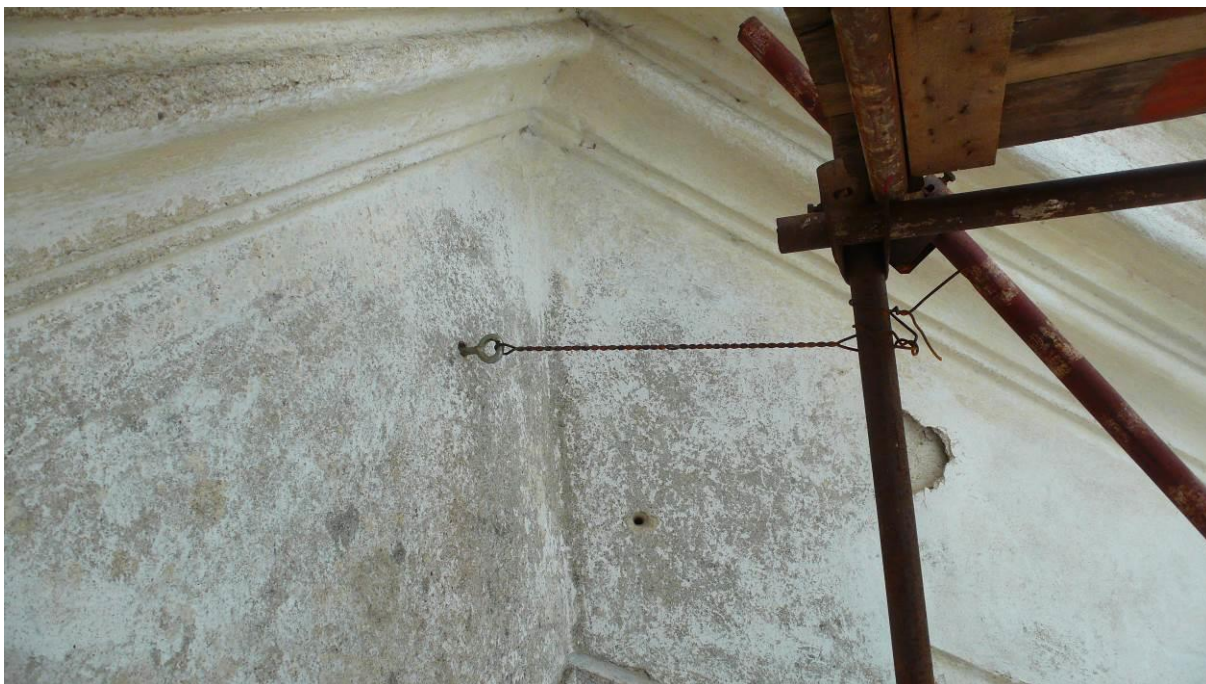
Severozápadní strana 55

Hlavní římsa – vrchol prolomeného štítu

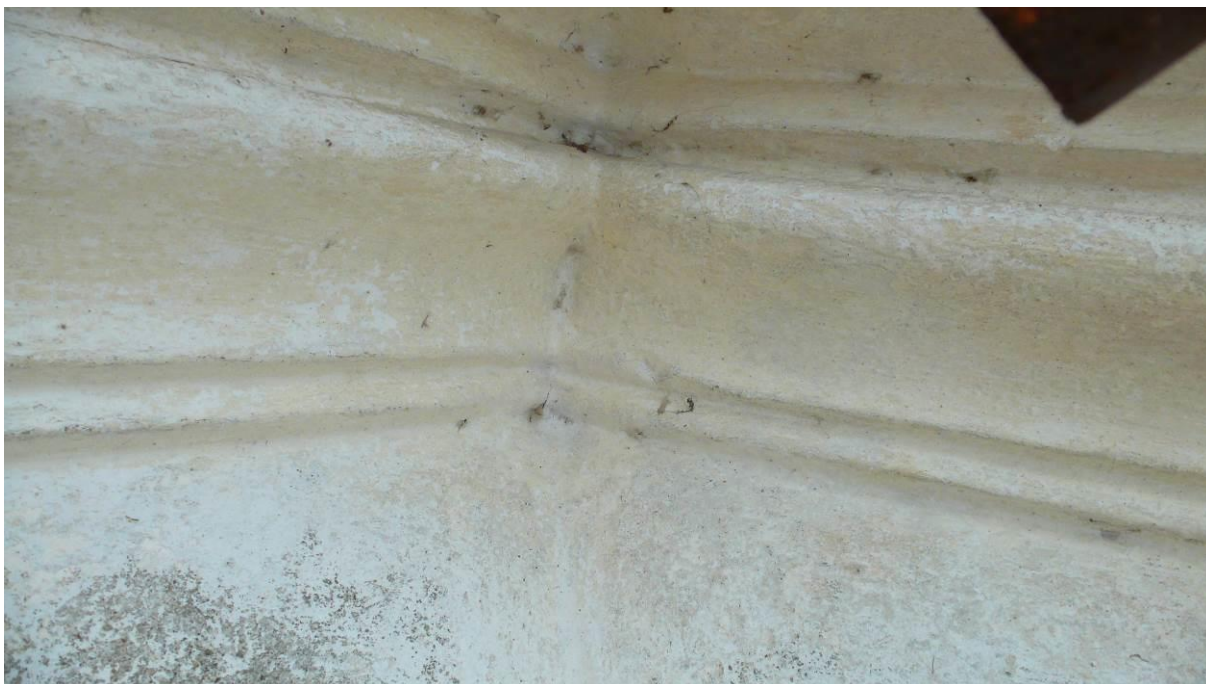
Severozápadní strana 57

Hlavní římsa – vrchol prolomeného štítu

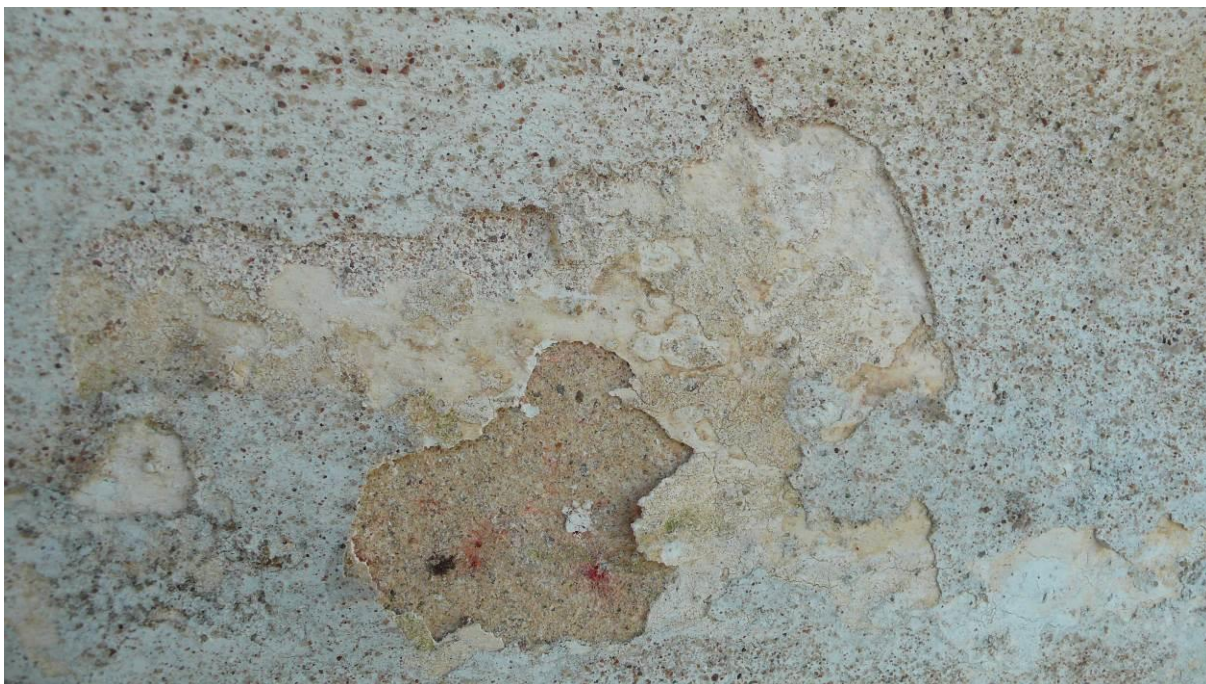
Severozápadní strana 64

Prosvítající červená vrstva

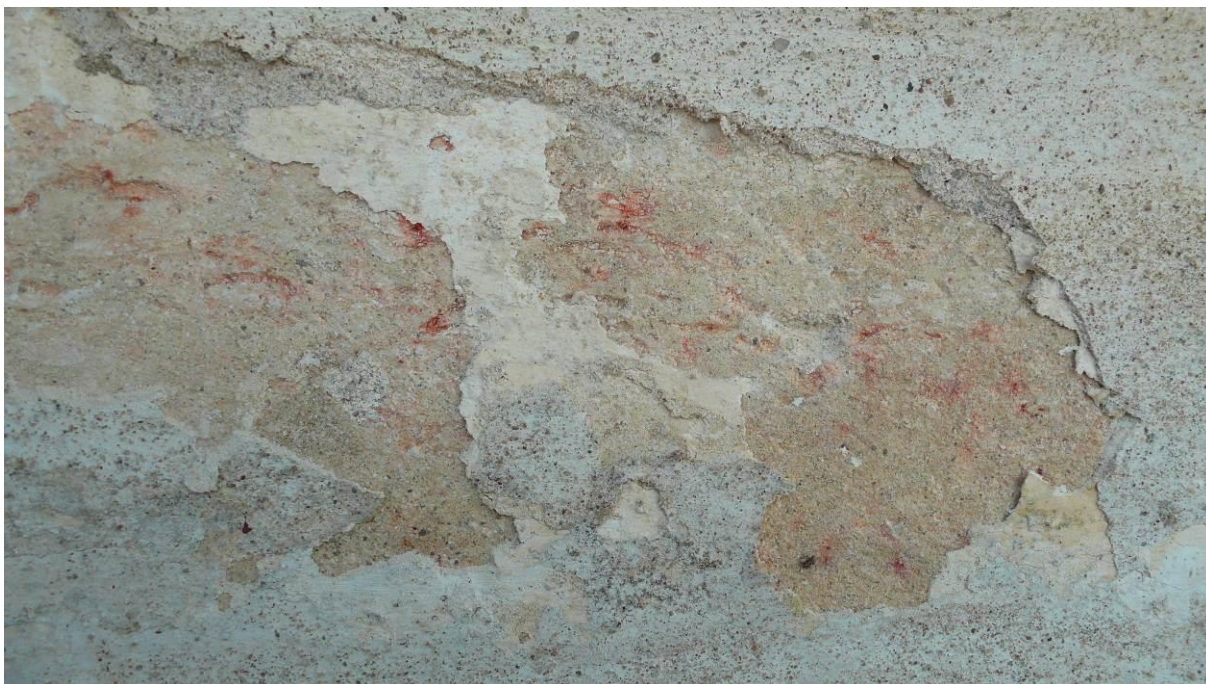
Severozápadní strana 69

Prosvítající červená vrstva
